2023年4～9月の部品欠落報告について

航空機の部品欠落に関する報告制度

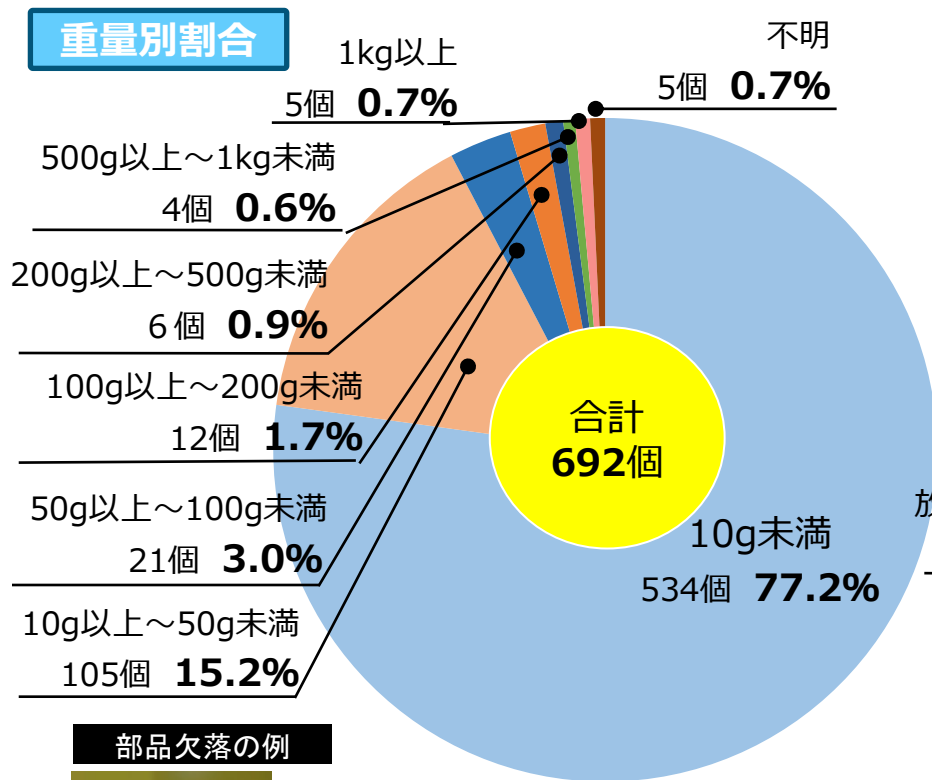
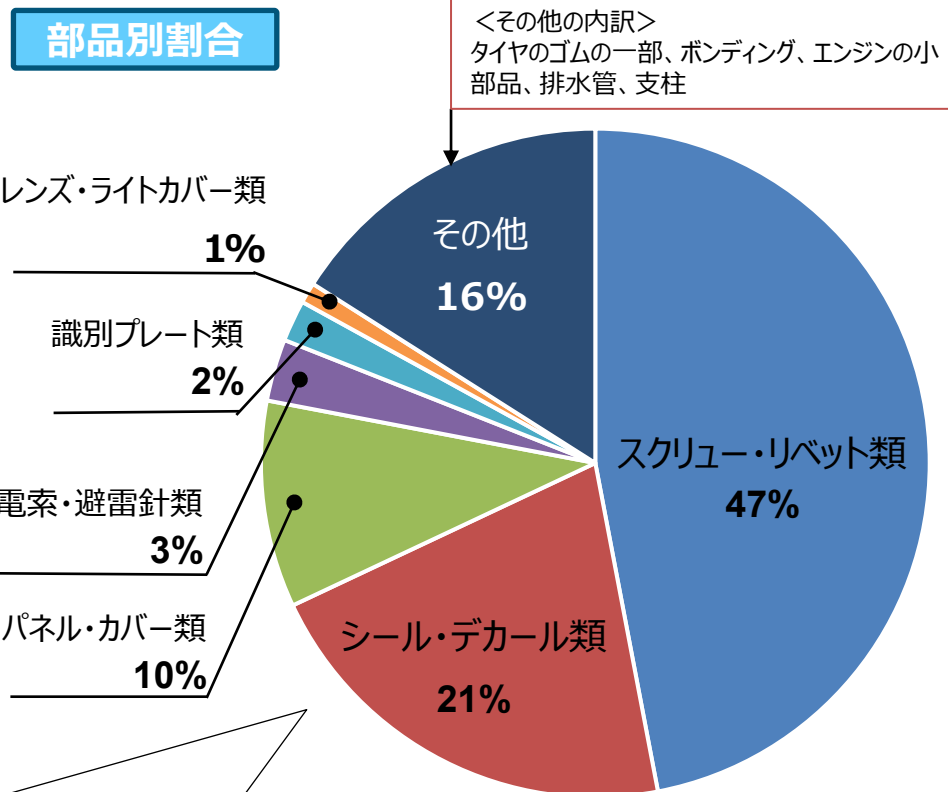
○ 部品欠落の報告制度により、羽田空港を含む7空港において2023年4月～9月に報告された欠落部品の総計は692個であり、そのほとんどは100g未満、7割以上は10g未満である。

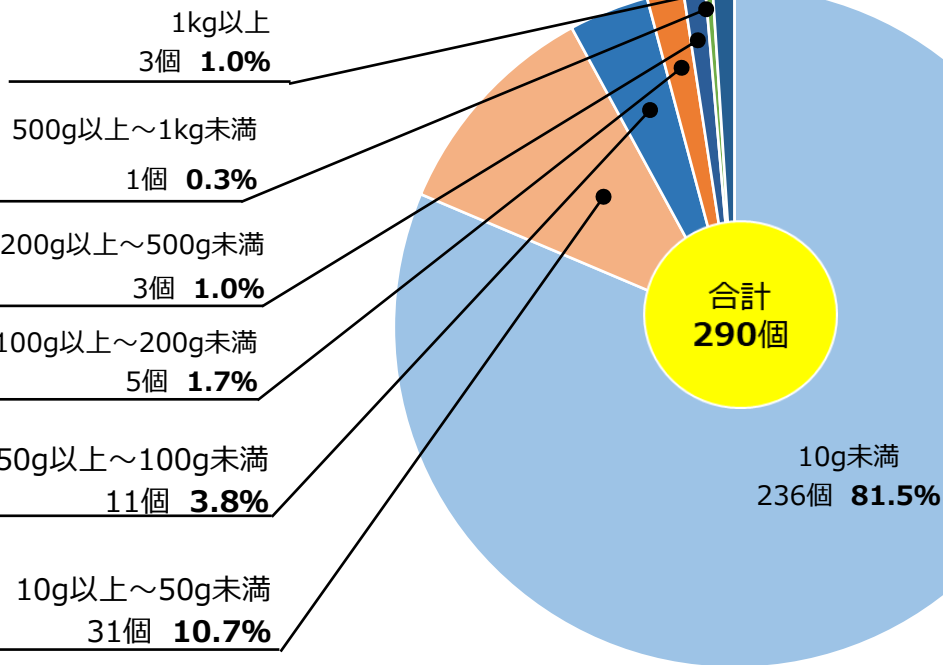
重量別割合

- 部品欠落の報告制度により、羽田空港を含む7空港において2023年8月～2023年9月に報告された欠落部品の総計は290個であり、そのほとんどは100g未満、約8割が10g未満である。
- また、欠落部品の多数を占める10g未満の部品についても、各航空会社において、落下物防止対策基準に従って、欠落事例を分析し必要な再発防止策が進められている。

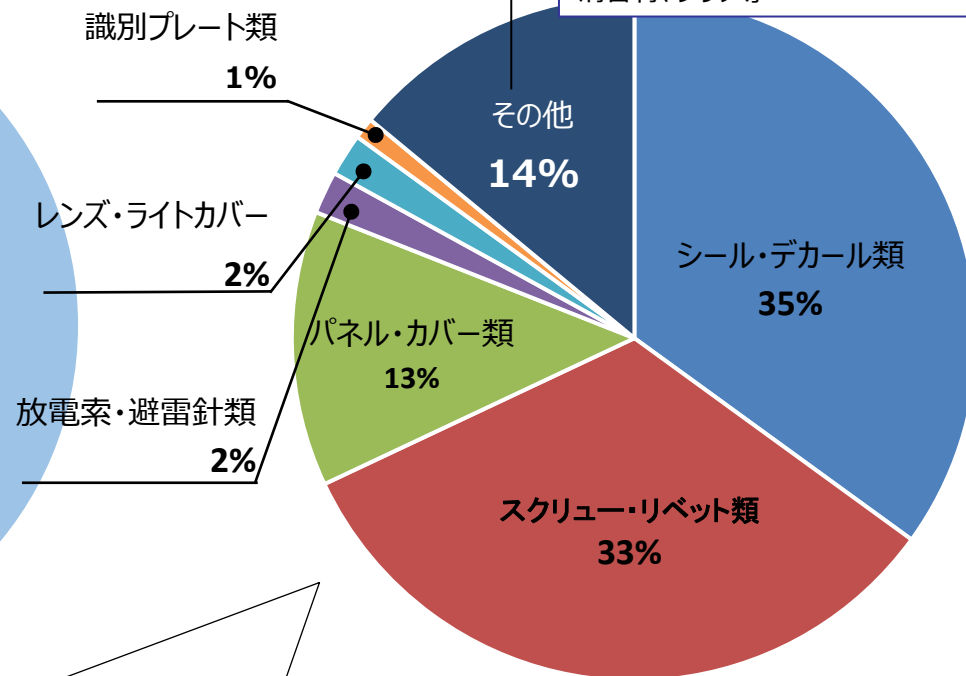
部品別割合

- 部品欠落報告の約7割をシール・デカール類及びスクリュー・リベット類が占めている
- シール・デカール類の重さは1グラム～100グラム程度
- スクリュー・リベット類の材質はスチール、アルミニウム等であり、重さは1グラム～30グラム程度のものがほとんど
- パネル類の材質は複合材等、キャップ・カバー類はアルミニウム等であり、重さは5グラム～50グラム程度
- 放電索、避雷針類の材質はアルミニウム、複合材等であり、重さは8グラム～22グラム程度
- レンズ、ライトカバー類の材質はガラス、プラスチックであり、重さは1グラム～860グラム程度
- 識別プレート類の材質はアルミニウム等であり、重さは2グラム程度
