令和6年能登半島地震 専門調査結果(中間報告)を公表します

令和6年能登半島地震 道路構造物の被災に対する専門調査結果(中間報告)

国道・技術課 技術企画G
国土技術政策総合研究所 道路構造物研究部
土木研究所
橋梁構造研究G(橋梁)
地質・地盤研究G(土工)
道路技術研究G(トンネル、舗装)

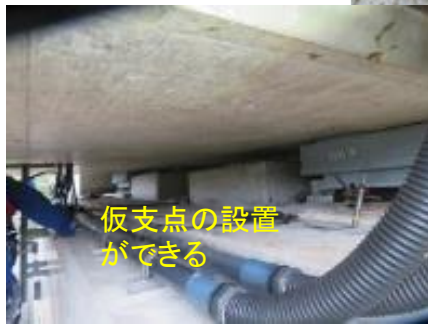
耐震補強により段差防止と縁端拡幅がされていた

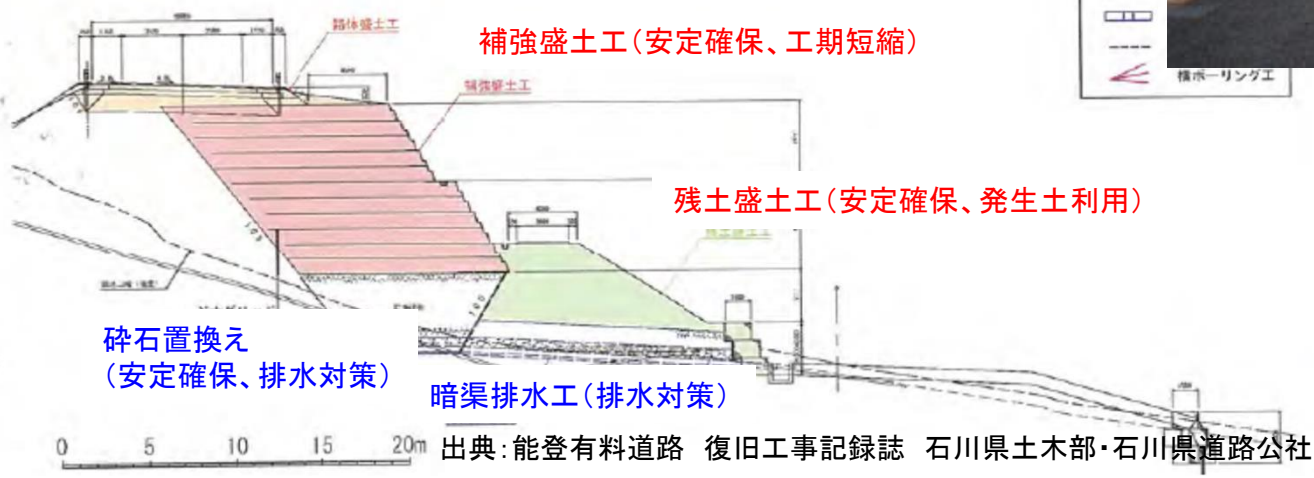
本復旧工事 標準断面図

盛土高約15mの谷埋め盛土でクラック程度の被災
 H19大規模崩壊箇所(縦14)で基礎地盤砕石置換え、補強盛土、抑え盛土により復旧された箇所

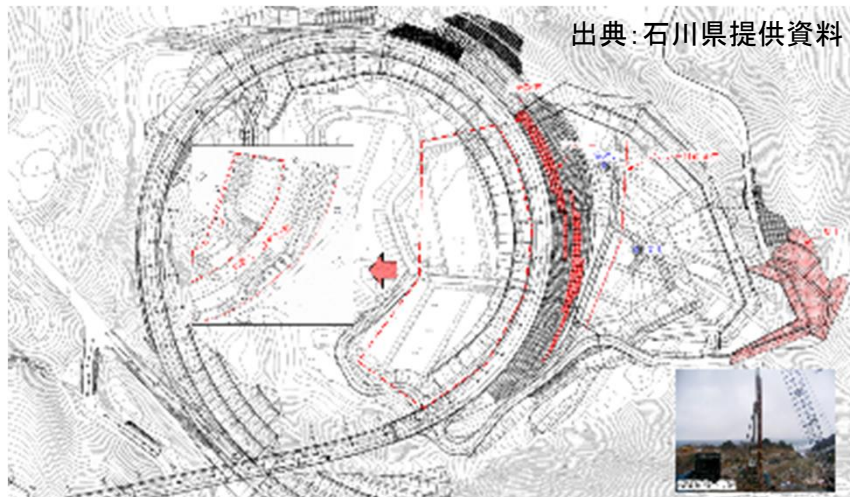
- 一般国道249号、珠洲市大谷地区(烏川大橋取り付け部のループ部切土のり面、2014年供用)(現地調査)
 - ・当該箇所は地すべり地形で、施工中に不測の地すべりが発生して対策を追加し、さらに監視も実施していた特殊な条件にあたる箇所。
 - ・R6年地震では、地すべりにより滑動。路面やグラウンドアンカー等が破損。
 - ・本格対策には、地すべり、地形や地質など詳細な調査を行った上で、当初の地すべり対策を含めて全体的な見直しを検討する必要がある。

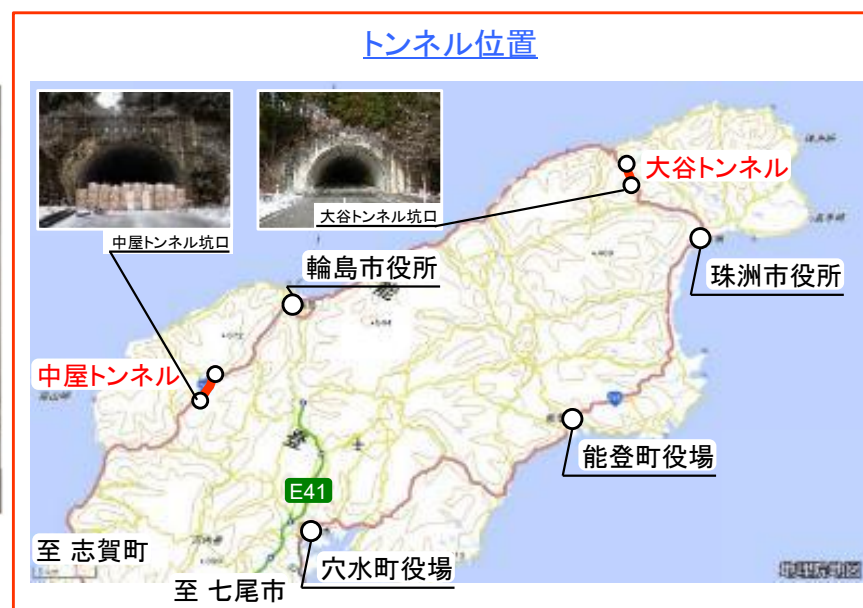
中屋トンネル(国道249号)

H19震災復旧において講じた路線計画の見直しが効果を発揮

- H19能登半島沖地震で被災した旧八世乃洞門の復旧では、不安定な岩塊が広い範囲に存在していたことから、路線計画から見直し、その付け替えとして新しいトンネル(八世乃洞門新トンネル)を建設(H21.11開通)
- 八世乃洞門新トンネルは、今回の地震において坑口付近で落石や崩土は生じたものの、トンネル自体には大きな損傷なし
