筑後川下流用水施設における 機能診断調査での新しい知見と独自の取組

藤野 百江¹・井崎 靖²・松岡 良司³

¹独立行政法人水資源機構 筑後川下流総合管理所（〒830-0071 福岡県久留米市安武町武島 23-1）

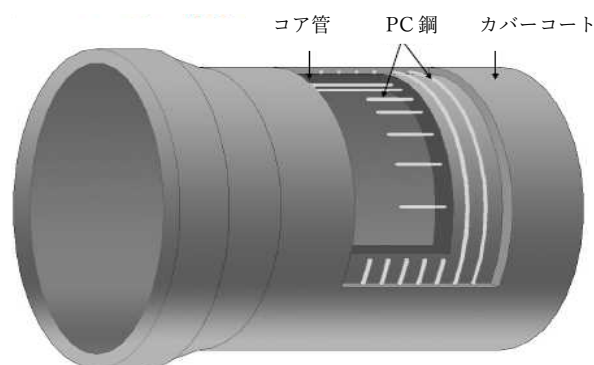
図-1 PC管の構造

水資源機構が管理する他地区の施設においては、**図-1**に示すカバーコートの中性化に伴うPC鋼線の破断による出水事故(写真-1)が発生している。下流用水施設においては同様の事故は発生していないものの、筑後導水路下流部では、約5kmにわたりPC管を採用していることから、その劣化状況を把握するため、PC管の周辺(埋設)環境を調査した。調査にあたり、管路近傍でボーリングを実施し、その後、地下水位観測孔(以下「観測孔」という。)として残置し水質調査等を行った。
