垂水ジャンクション交通事故多発地点における 事故対策に関する一考察

藤井 彩佳

本州四国連絡高速道路株式会社 神戸管理センター 計画グループ

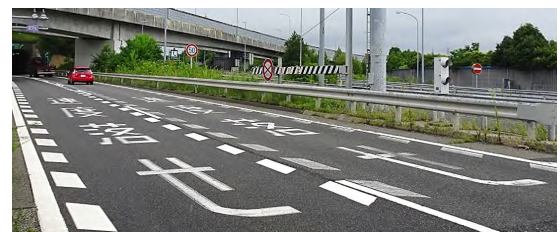
図-10 過去10年間の累計事故件数

累計事故件数について整理したものを図-10に示す。この累計事故件数のグラフに、施工内容に対応している表-5の対策No.を重ねている。①から⑤までの曲線部の注意喚起や大型標識のハード対策の目立った効果が見られず2015年度前後に事故が増加している。一原因として2007年度に施工した舗装の経年劣化が考えられた。その後、第一・第二走行ともに高機能舗装の補修（⑥・⑦）が実施された。

2011年度から2015年度上半期頃までと、2015年度下半期から2020年度まででグラフの傾きが大きく変化していることが分かる。このときの変化点に⑥・⑦の「高機能舗装の補修工事」と、⑧「路面標示（減速車線マークの付加，速度落せ）」がある（写真-2）。降雨時の走行改善（高機能舗装の機能回復）と速度抑制（路面標示）を目的として実施した対策が事故抑制に寄与したと考えられる。これはCランプで発生している事故の約9割が「路面湿潤時」に発生し、原因が「速度超過」であることに合致した対策となっていたことが大きく影響していると考えられる。
