# ダムゲートにおける分解整備工事の施工事例について

近畿地方整備局 淀川ダム統合管理事務所 専門員 能登 眞澄

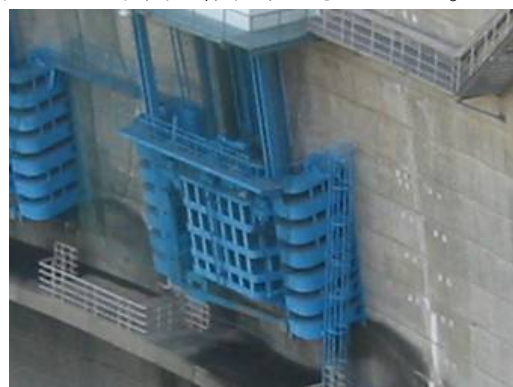
写真-2 主ゲート

主ゲート(写真-2)は洪水調節に使用するゲートであり、ゲートの中でも最も重要な設備である。その重要な設備の点検で主ローラの内部グリス劣化と回転異常を発見した。これは主ローラ内部が発錆していると考えられた。また、主ゲート運転中に圧着装置電動機の電流値の異常を発見した。これは圧着機構の偏心軸周りに引っかかりであると考えられた。これら異常が進行すれば扉体の開閉動作に支障をきたす恐れがあることから、主ローラ、偏心軸部分について内部状況調査及び機能回復を目的として分解整備工事を行ったものである。
