埋設ジョイントの損傷原因と補修についての一考察

金田 崇男¹

¹本四高速(株) 岡山管理センター 道路維持課 (〒701-0304 岡山県都窪郡早島町早島2985番地)

今回、特に損傷の大きな流動化わだちの発生原因の推定を行うとともに、その損傷の傾向から今後の補修方針についての一考察を述べる。

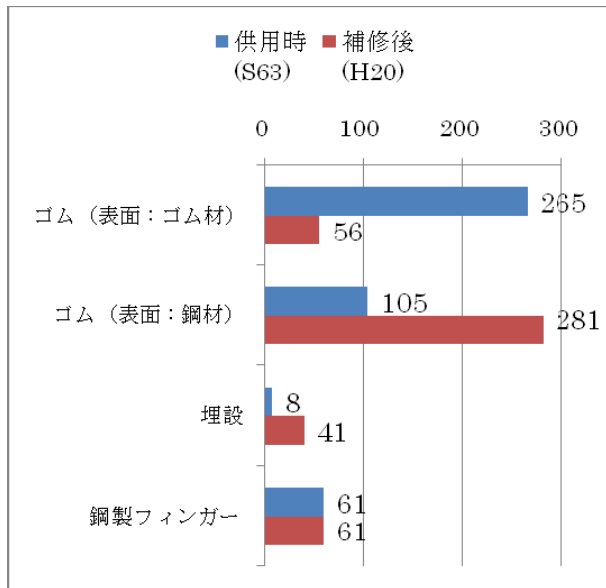
図-1 伸縮装置の補修変遷

供用開始時と平成20年度末における伸縮装置の補修変遷を図-1に示す。車線別（追越、走行、加減速）に区分すると、上下線を合わせて439車線に設置されている。

供用時は表面がゴム材のジョイントが多かったが、補修により表面がゴム材のジョイントを表面が鋼材のジョイントか埋設ジョイントへ取り替えていることがわかる。

表面がゴム材の伸縮装置については、約80%で取替が終わっている。

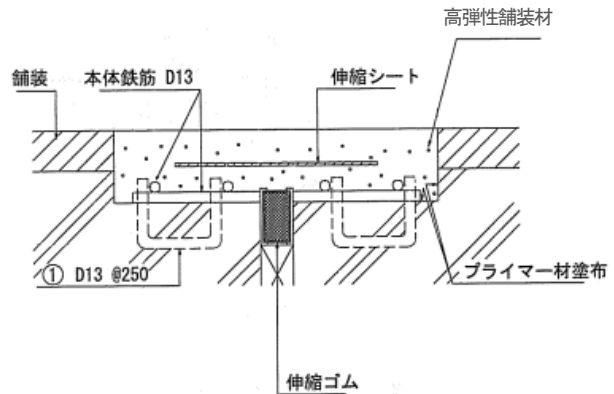
図-2 埋設ジョイントの構造（伸縮吸収型）

埋設ジョイントは、伸縮吸収型、伸縮分散型、伸縮誘導型の3つに分類されている³⁾。岡山管内は伸縮吸収型が設置されているが、このタイプは軟質な舗装材料を使用し、舗装体全体の変形性能によって伸縮量等を吸収するものである。したがって、その特性から比較的「わだち掘れ」が発生しやすいとされる。
