腐食劣化の生じた実橋梁部材を活用した 鋼トラス橋の耐荷性能評価手法に関する研究

本研究は、平成21年度に撤去された鋼トラス橋の腐食部材等を活用して、橋全体系の耐荷性能への影響の大きい格点部及びその周辺構造に着目し、実験的・解析的検討を行うことにより、腐食劣化の生じた鋼トラス橋の耐荷性能評価手法の開発を目的とするものである。具体的には、腐食部材の残存耐荷性能評価手法の提案、橋全体系の耐荷性能評価のためのモデル化手法の提案を行った。

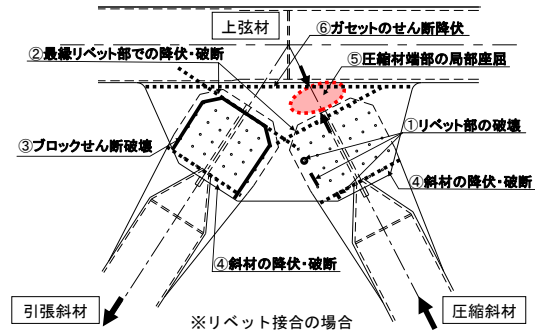
図-4 トラス格点部において想定される破壊性状

斜材からの引張・圧縮軸力に対する格点部の破壊性状を整理すると図4のとおりである。このうち、既往の評価式では試験結果との乖離の大きく、かつクリティカルとなる可能性のある圧縮材端部の局部座屈(ガセットの圧縮耐荷力、図中⑤)に着目して、斜材圧縮・引張軸力による二軸載荷試験(図-5)を行い、破壊性状や残存耐荷力を把握した。破壊性状としては、載荷荷重の増加に伴い、ガセットの斜材先端部と斜材両側の自由端部に面外変形が進行し最大荷重に達した(図-6)。

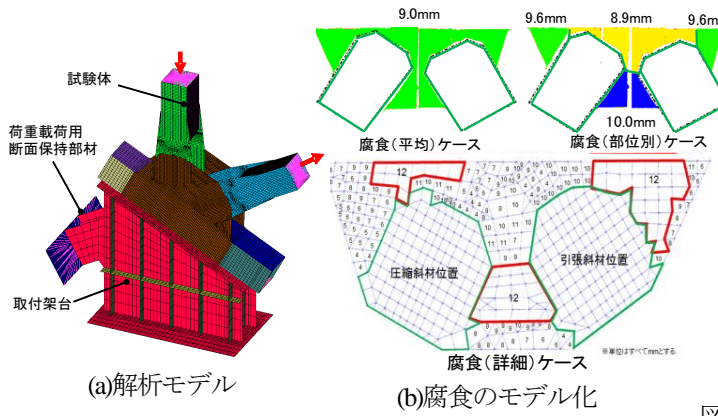
図-7 トラス格点部の解析

また、腐食無しのケースとガセットの腐食状況のモデル化を変えた3ケース(板厚減少を、ガセット全体の平均値もしくは腐食の程度に応じた領域別の平均値としてモデル化)を対象として弾塑性有限変位解析を行い(図-7)、試験結果との比較分析、耐荷力低下の評価を行った(図-8)。その結果、今回の腐食試験体においては、不均一な腐食であっても平均的な残存板厚を考慮することにより、全体的な挙動や残存耐荷力を概ね評価できることを確認した。

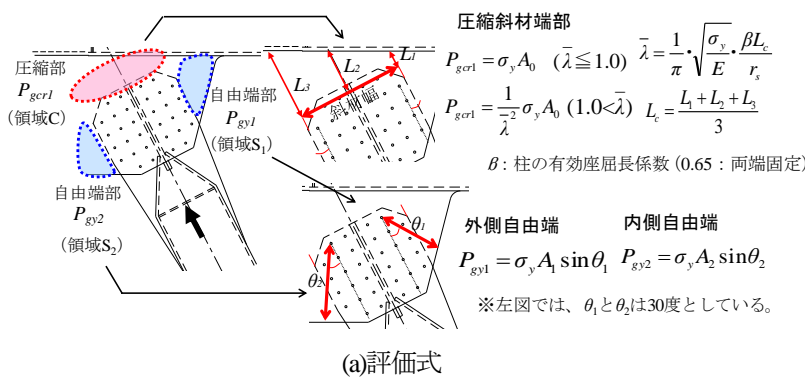
図-9 トラス格点部の圧縮耐力評価式の提案と検証

次に、試験及び解析による破壊性状を踏まえて、ガセットの斜材先端部の局部座屈強度と、その周りのガセット領域の降伏強度を考慮した圧縮耐荷力の評価式を検討した。その上で、本試験結果の他、既往の国内外の載荷試験データ(腐食なしの格点部試験体)及び残存板厚、構造諸元をパラメータとした解析との比較分析を行い、格点部の圧縮耐荷力を概ね推定できる実用的な評価式を提案した(図-9)。

耐力評価式： $P_{max} = P_{grc1}$ (圧縮斜材端) + P_{gy1} (外側自由端) + P_{gy2} (内側自由端)

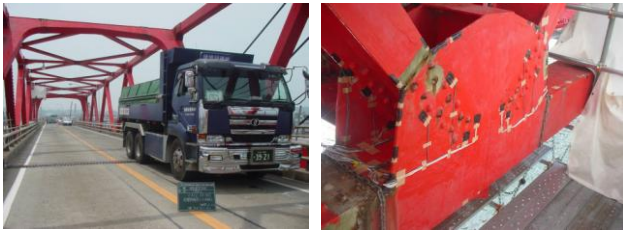
図-14 撤去前のトラス橋における荷重試験状況

撤去前の鋼トラス橋において、荷重車を用いて撤去前・解体時における静的・動的荷重試験（図-14）を行い、主構部材、トラス格点部を中心にひずみ、変位等の計測を行った。これにより、全体挙動、ガセット周辺の局部挙動を把握するとともに、全体系解析及び格点部解析結果との比較を行い、モデル（図-15~17）の妥当性の評価を行った。その結果、格点部は剛結、RC床版と縦桁は非合成としたモデル化により荷重車載荷時の各部のひずみ、変位は部位により計測値と差違は若干見られるものの、概ね全体傾向を把握できることを確認した（図-18）。また、リダンダンシーの小さい側径間単純トラ
