伸縮装置セットボルトの腐食診断手法と 腐食原因の推定

村井 俊之¹

¹本州四国連絡橋高速道路(株) 坂出管理センター 橋梁維持第二課

瀬戸大橋は供用後24年以上が経過し、吊橋3橋(下津井・北備讃・南備讃瀬戸大橋)の鋼床版伸縮装置において、セットボルト部廻りの局所的な腐食や錆汁の流出等が鋼床版下面からの目視点検により近年多数報告されている。そこで、平成20年度に鋼床版伸縮装置の開放調査を実施したところ、セットボルトのネジ部に腐食による断面欠損が発見された。このため、平成22・23年度に路面上より非破壊検査及び開放調査・ボルト交換等を実施し、非破壊検査によるセットボルトの腐食診断手法の検証及びセットボルトの腐食原因の推定を目的とした各種の試験を行った。本稿では、非破壊検査の適用性及び腐食原因の推定について報告する。

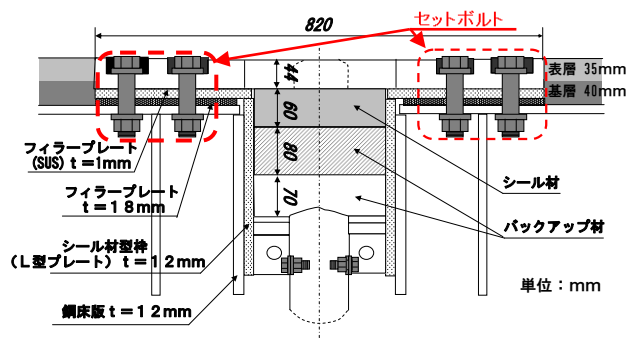
図-1 鋼床版伸縮装置(非排水型)構造図

吊橋3橋の鋼床版伸縮装置(写真-1, 図-1)において、セットボルト部廻りの局所的な腐食が、供用後10年経った頃から徐々に目視点検によって報告され、平成19年度末時点では全部で56格点ある鋼床版伸縮装置の内48%(27格点)で変状が確認された。このため、平成20年度から平成23年度にかけ、北備讃瀬戸大橋で2格点、下津井瀬戸大橋で走行車線1箇所分の開放調査を行った。(格点とは、橋軸方向に設置している伸縮装置の上下線を1本とした箇所数をいう。)

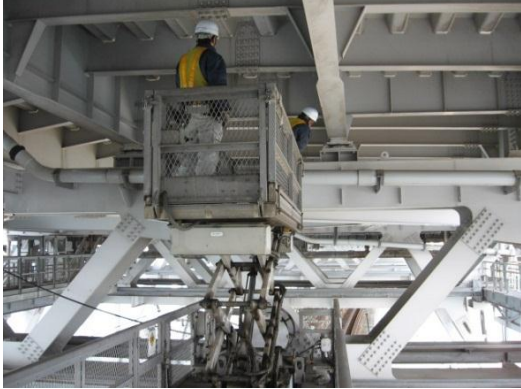
写真-2 補剛桁内面作業車からの目視点検状況

補剛桁内面作業車及び管理路等より鋼床版裏面を目視点検（写真-2）した結果、伸縮装置セットボルト部廻りに錆汁の流出等の変状（写真-3）が表-1のとおり報告されている。

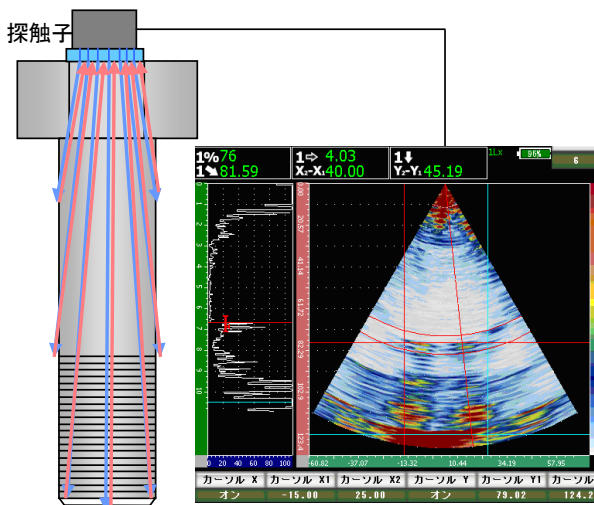
図-2 フェイズドアレイ超音波探傷法概要図

そこで、目視点検で確認出来ないセットボルトの変状について、鋼床版伸縮装置の設置箇所が、海上及び鉄道営業線直上であることを考慮して、路面上から測定を行うことが出来、また、複数の角度が同時に測定可能かつグラデーション表示で判断が容易に出来るフェイズドアレイ超音波探傷法による腐食診断の検証を行った。

- ①路面上より測定が可能。
- ②1度の測定で複数角度が同時に測定可能。
- ③同じ探触子で自在に角度変更が可能。
- ④出力画面は従来と同様の波形画像に加えてグラデーション表示で判断が容易に行える。

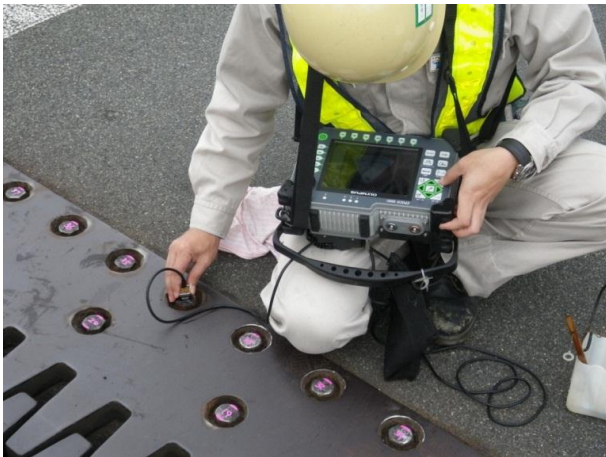
写真-7 フェイズドアレイ超音波探傷法による測定状況

なお、平成23年度に実際に撤去した腐食ボルト281本/814本に対し、この腐食評価方法で腐食ボルトであると判定されたボルトは279本であり、合致率は99.3%と、精度が高いことが判明した。また、ボルト1本に対し残存最少径1方向の画像データ保存作業のみで行えることから非破壊検査時間及び解析時間の短縮が図られ、本線交通規制日数も減らすことができる「フェイズドアレイ画像読影によるボルトの腐食評価方法」は、「エコーレベルを用いたボルト腐食評価方法」に比べ、腐食ボルトの検出に有効であり、適用性が高く、約半分の費用で測定できることが確認できた。
