# 平南橋補修について ～塩害対策～

1 沖縄総合事務局 北部国道事務所 名護維持出張所 (〒905-0012 沖縄県名護市名護4618-34番地)

キーワード PC橋、塩害、再劣化、補修工法検討、電気防食

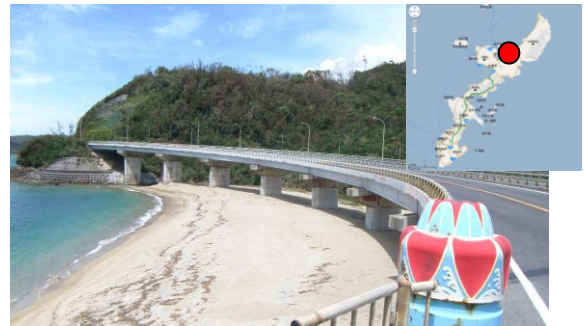
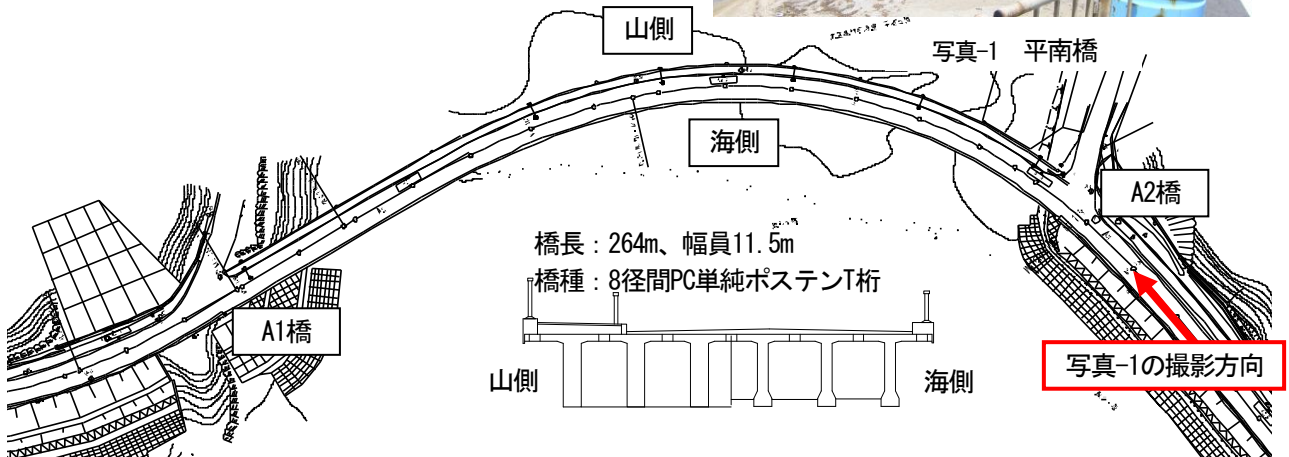
図-1 平南橋の平面図および断面形状

しかしながら、図-1(前頁)に示すように、管内でも比較的規模の大きいPC橋であり、昨今の限られた管理費用のなかで、全径間にわたる修繕は困難であることや、架け替えを行う場合にしても、事業化に至るまでの間の安全性を確保する必要がある。上記いずれにしても必要とされる補修を行わなければならないため、過去の調査、点検、補修歴の確認とあわせて橋梁の損傷状態を調査、把握を行い、検討し、適切な補修方法を選択する必要がある。

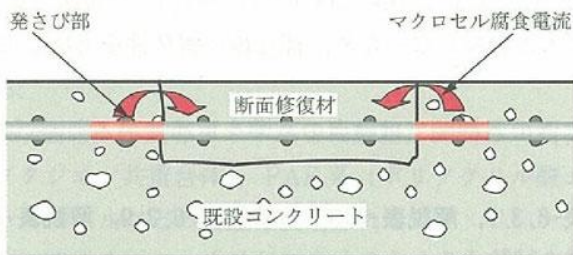
図-4 マクロセル腐食

起点側【A1-P5 径間】の上部構造は、うきおよび剥離・鉄筋露出が発生している。現在は、耐荷性能に与える影響がないと考えられるため、一般的な断面修復工法により補修を行うこととした。なお、断面修復部においては、図-4のようなマクロセル腐食が生じる可能性があるため、再劣化がわかるように、また、損傷状況の確認を容易にし、維持管理の負荷を減少させることを目的として写真-5のような無機顔料により、着色した断面修復材で補修を行った。

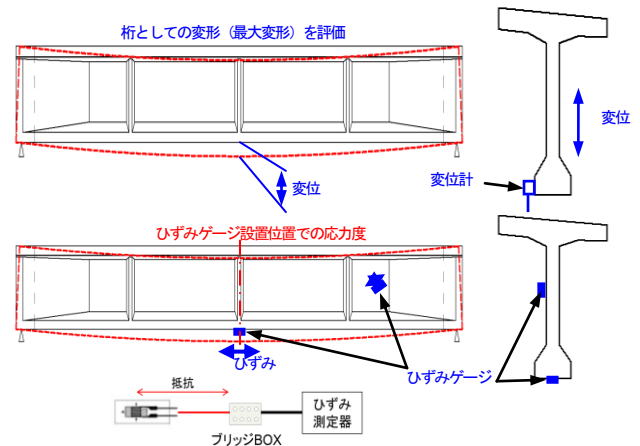
図-9 変位計、ひずみ計

また、本橋は、応力上の問題はないが、P7-A2径間に於いて、浮き・剥離、鉄筋露出等、損傷が顕著であるため、実際の補修作業時に想定以上の応力が作用する可能性も閑却し得ないため、現況交通及び施工の安全性を考慮し、計測機器を用いたモニタリングを行った。本橋の構造条件（単純桁）から、着目する変状としては、「支間中央部の曲げ」および「支点部付近のせん断」であるため、図-9の変位計（支間中央：残留変位確認）及び、ひずみ計（支間中央下フランジ下面：曲げ変形着目、ウェブ厚変化断面ウェブ側面：せん断変形着目）を設置し、計測することとした。

自動計測にて一定間隔毎にデータを収集し（PCに蓄積）、断面剛性が変化する作業期間中は常時観測を行い、断面修復材が硬化するまで観測を行った。

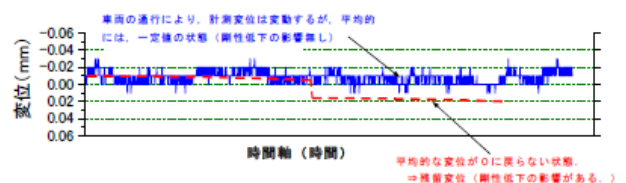
図-10 残留変位のイメージ

計測の管理値としては、残留変位（変位が戻らなくなった状態、観測値を目視確認）と最大変位(TL-20を考慮した復元設計結果より最大活荷重たわみ量12.3mm)とし(図-10参照)、観測中に万が一、管理値を超過した場合、作業を中断し、速やかに避難及び現道の交通規制（村道への迂回）を行えるよう各関係機関（警察、自治体）との連絡体制を確保し、交通及び作業の安全確保に努めた。
