音更川における堤防流出の原因分析

桑村 貴志¹・河合 崇²・永多 朋紀³

十勝川水系音更川では、平成 23 年 9 月の出水により大規模な河岸侵食が多数発生し、特に中流部では堤防が一部流出するに至った。音更川は急流河川で流路の変動が生じやすい河川であるため、洪水時における河道変状や河岸侵食の特性を把握し、堤防の流出を防ぐための対策を今後進めていく必要がある。本研究は、堤防の一部流出の原因を明らかにすることを目的として実施した現地調査結果、および原因の考察について報告するものである。

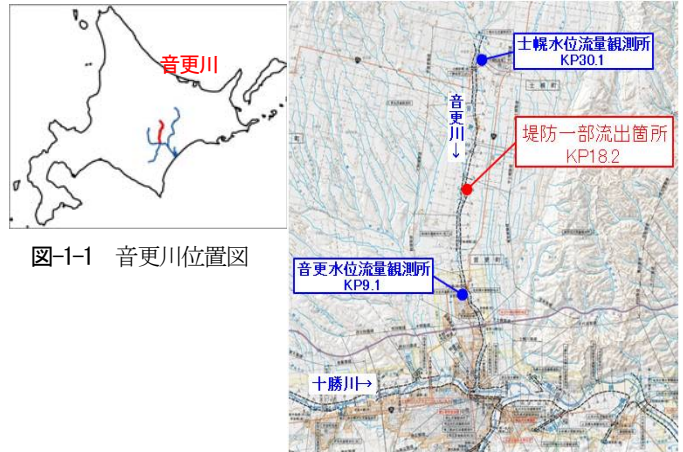
図-1-1 音更川位置図

平成23年9月2日から7日にかけて台風や前線に伴う大雨による出水により、十勝川水系の支川音更川（図-1-1）では、広い範囲で大規模な河岸侵食が発生し、さらにKP18.2の左岸地点では堤防の一部が流出する事態となった（写真-1-1、図-1-2）。現地では、その応急復旧として流出箇所周辺に根固めブロックを投入して堤防流出の進行を防いだほか、仮堤防を建設してその後の洪水への備えを図ったところである。

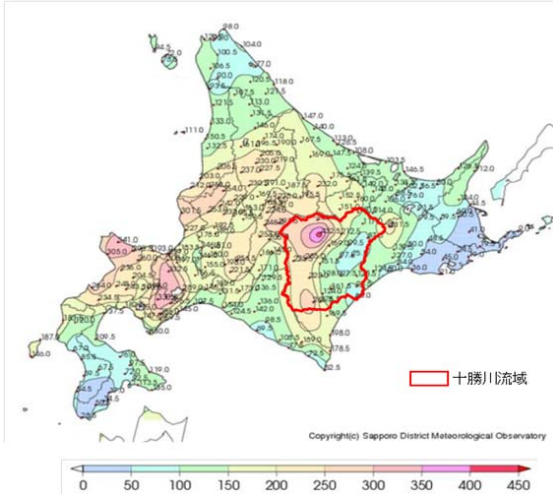
図-3-1 H23年9月1日～7日までの総降水量(アメダス)

平成23年9月2日から7日にかけて台風や前線に伴う降雨が続き、道内各地に記録的な大雨を降らせた(図-3-1)。音更川流域においても強い雨が長時間にわたって降り続き、中流部にあるナイタイ雨量観測所で観測された総雨量は383mm、最大時間雨量は27mmに達した。

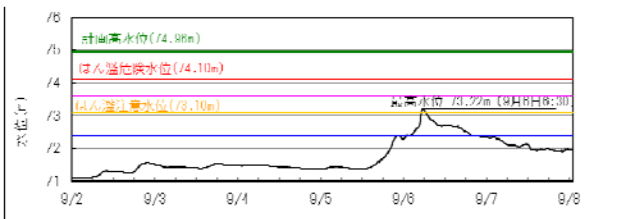
図-3-2 音更水位流量観測所における水位変化

音更水位流量観測所(KP9.1)における洪水ピーク水位は、はん濫注意水位を0.12m上回るWL=73.22mであった(図-3-2)。また、ピーク流量は約730m³/s(暫定H-Q式から求めた暫定値)であり、既往最大規模である平成15年出水と同程度となる流量であった(図-3-3)。
