平成 23 年台風 12 号により大規模な崩壊が発生した 那智川流域の地質特性に関する検討

2011(平成 23)年の台風 12 号により発生した和歌山県那智川流域の大規模な崩壊について、地形判読、地形解析、物理探査、調査ボーリング等を実施して、流域毎に土砂移動現象の把握や崩壊発生機構について検討した。崩壊は、主に熊野酸性岩類(花崗斑岩)と熊野層群(堆積岩)との地質層界付近で発生していることが多く、那智川右岸側で大規模崩壊、左岸側で表層崩壊が多発している。地質層界付近の花崗斑岩は、節理が発達して風化が進んだ脆弱な岩盤で、地質層界付近から湧水が認められる。このことから、地質特性や地下水が崩壊発生に影響を与えていると考えられる。

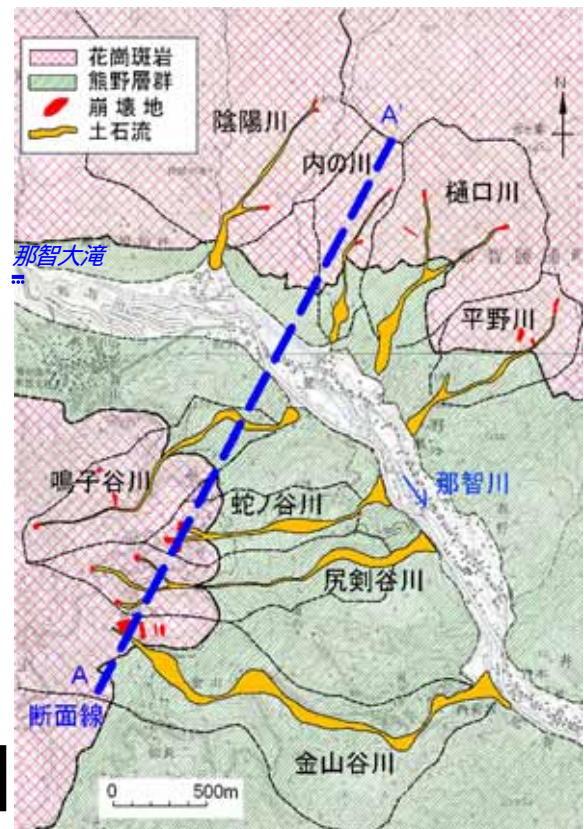
図-2 那智川中流域地質平面図

下、花崗斑岩と称す)と熊野層群の地質層界(以下、層界と称す)に付近に位置する(図-2)。

花崗斑岩は、那智川流域の標高の高い場所に分布し、主に約1,400万年前の中新世中期に活動した火成岩類であり、那智大滝の南に位置する妙法山付近ではかつて金、銀、銅の採掘が行われていて、周辺の岩盤は熱水変質も認められる。

熊野層群は、泥岩、シルト岩、砂岩泥岩互層、砂岩および礫岩からなり、石炭層を狭在する。

は主として10°~30°で東へ傾斜している(図-3)。しかしながら、上流域ではこれよりも急傾斜となっていて、層界の傾斜は一様でなく、波打っている可能性がある。層界付近の花崗斑岩は、節理が発達し風化が進んで脆弱な地質となっている。層界付近には、湧水がある場合が多く、地下水が層界付近に集まっていると想定される。
