# 河床洗掘事例から考察した施設点検について

通常、目視点検では確認できない河床洗掘に伴い発生する低水護岸変状の早期発見と予防保全に関して、既に活用している「河道管理基本シート」(河川基本縦断面図)などの既存資料を用いた状態把握から対策工に至る一連の事例と留意点を紹介する。

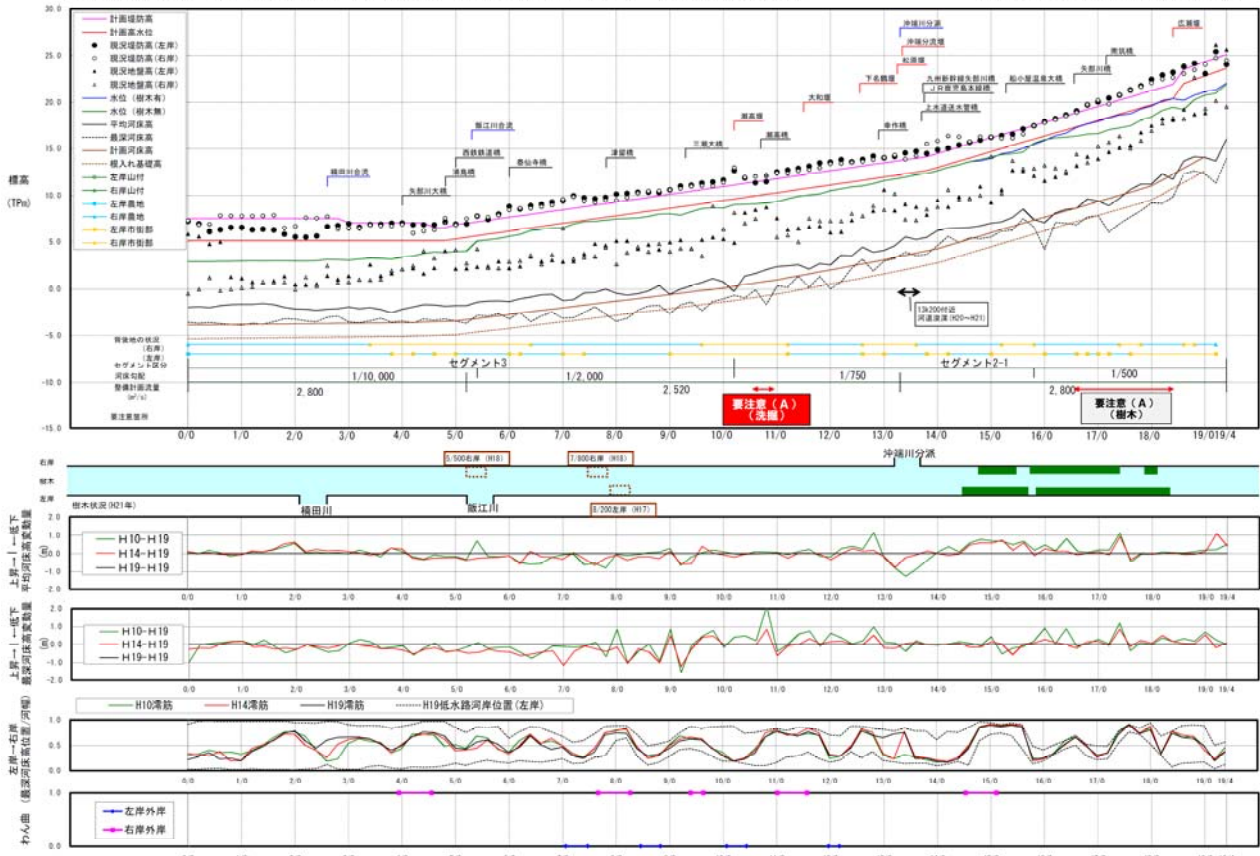
図2 河道管理基本シート (河川基本縦断面図)

筑後川河川事務所では、河道の状態を監視し適切に管理するため、九州河道管理研究会による「河道管理基本シート」(河川基本縦断面図)(図-2)を活用している。これは広大な面積を有する河道の流下能力、土砂堆積、樹木繁茂、河床洗掘の状態を効率的に絞り込み、点検と対策につなげていくためのツールである。

このシートによる河床洗掘の分析によると、対象地区では、経年的に洗掘傾向が確認されたため「要注意箇所(A)」(最深河床高が管理基準高を下回り、その発生位置が河岸に接近している箇所)として経過監視していた。
