よみがえれ！じぶざか橋

～ 標高1,187m 再劣化した床版補修に挑む ～

大島 英樹¹ ・ 藤井 志乃²

国道153号治部坂橋の床版は、過年度に補修を行ったにもかかわらず、短時間で深刻な再劣化が発生した。今回再補修するにあたり、再劣化した要因を多角的に検証したうえで施工方法を選定した。各々の橋梁のおかれた状況に合わせた施工方法・予防保全の必要性及び今後のメンテナンスについて提言を行う。

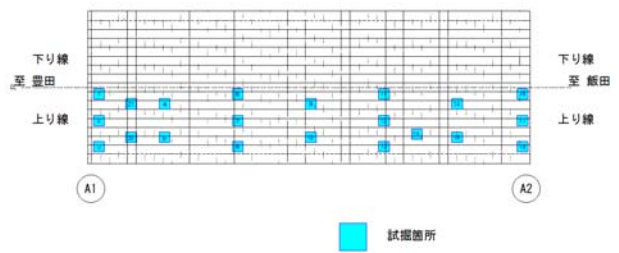
図-4 試掘箇所（上り線 全21箇所）

床版コンクリート内部の状況を確認するため、①に示す床版下面の劣化が著しい上り線にてウォータージェット工法による試掘を実施した。上述した応急復旧時の床版の劣化状況を鑑み、試掘深さは $t=10\text{cm}$ とし、ハツリ深さを制御できるコリジョンジェット工法を採用した。

試掘箇所は下記のとおりである。（図-4）

- 試掘したほぼ全てに層状ひび割れを確認した。
- ウォータージェット工法による高圧水が床版下面に浸透した箇所が確認された。
- 高圧水によって既設床版が深くえぐれた箇所が確認された。
- 応急復旧にて床版断面修復したコンクリートと既設コンクリートの断面に隙間が生じ一体化が図れていない状況であった。

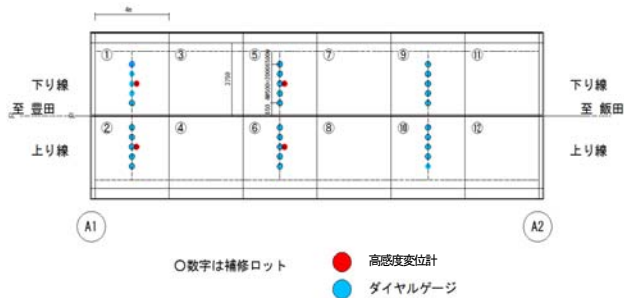
図-8 計測装置設置位置図

計測は、高感度変位計4箇所とダイヤルゲージを桁支間中央・橋台側とあわせて3測線設置した。

ダイヤルゲージは、2回/日の計測とした。また、高感度変位計は、終日連続的にデータを取得するため、上記に示した管理値を超過した際、施工者への自動連絡とパトランプが点灯し現場警備員に知らせるものとした。この場合、緊急体制とし、主任監督員等職員と連携を密とし対応するものとした。（図-8・写真-14）

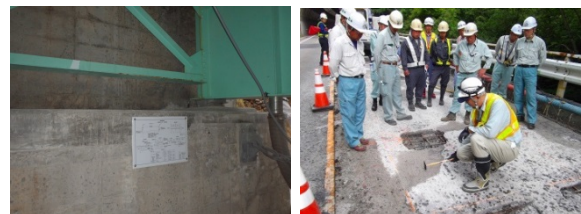
写真-16 橋梁下に設置した補修履歴版・現地講習会の様子

施工完了後は、今後の点検が容易なように橋下に降りる階段の設置や補修履歴版を現地に設置した。
