肱川阿蔵箇所での牽引式電気探査を用いた 堤防の浸透に対する弱部抽出事例

大洲河川国道事務所 工務第一課 河川工務係員 田内 敬祐
大洲河川国道事務所 工務第一課長 三國 宣仁

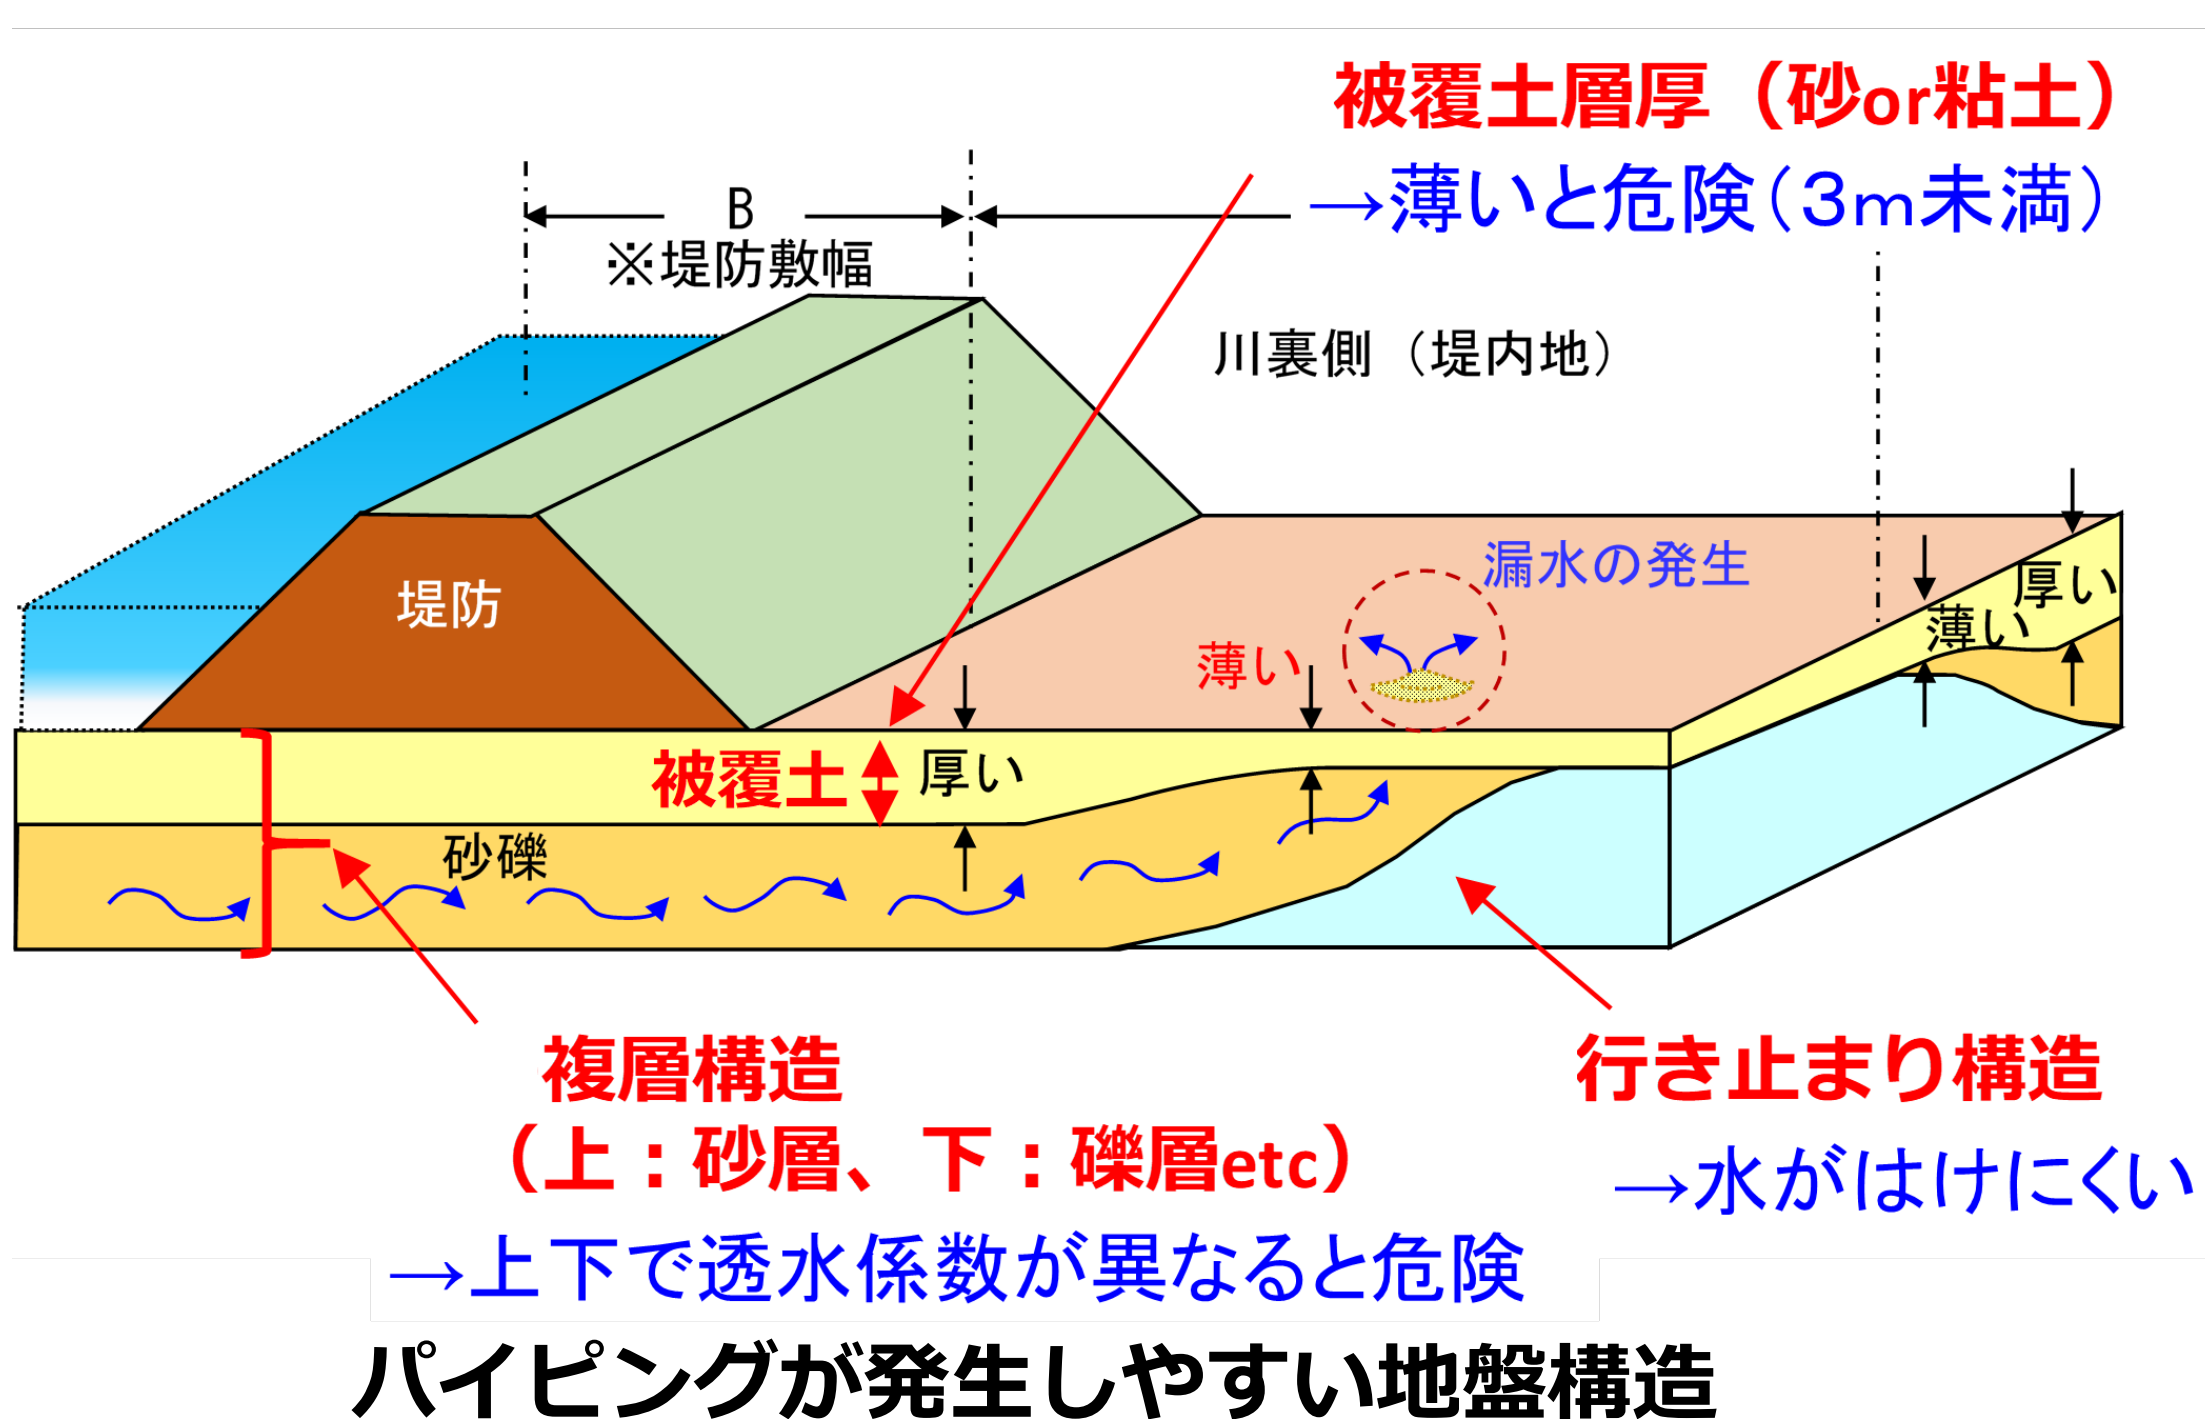
- ①被覆土層厚**：パイピングは、被覆土層厚が相対的に薄くなる箇所が生じやすく、**被覆土層厚が3m未満**の場合は、発生の危険性が高い。
- ②行き止まり構造**：川表側から透水層を通して供給された水が、川裏側に分布する粘性土などの行き止まり地盤によって堰上げられることで噴砂を伴う漏水が発生する。**堤防敷幅に対して、裏法尻から1.5倍の範囲**に行き止まり構造がある場合はパイピングの危険性が高くなる。
- ③複層構造**：基礎地盤が透水性の異なる複層からなり、かつ上層に対し下層の透水性が高い場合（**上層が砂層で下層が砂礫層等の場合**）にパイピングが生じやすい。

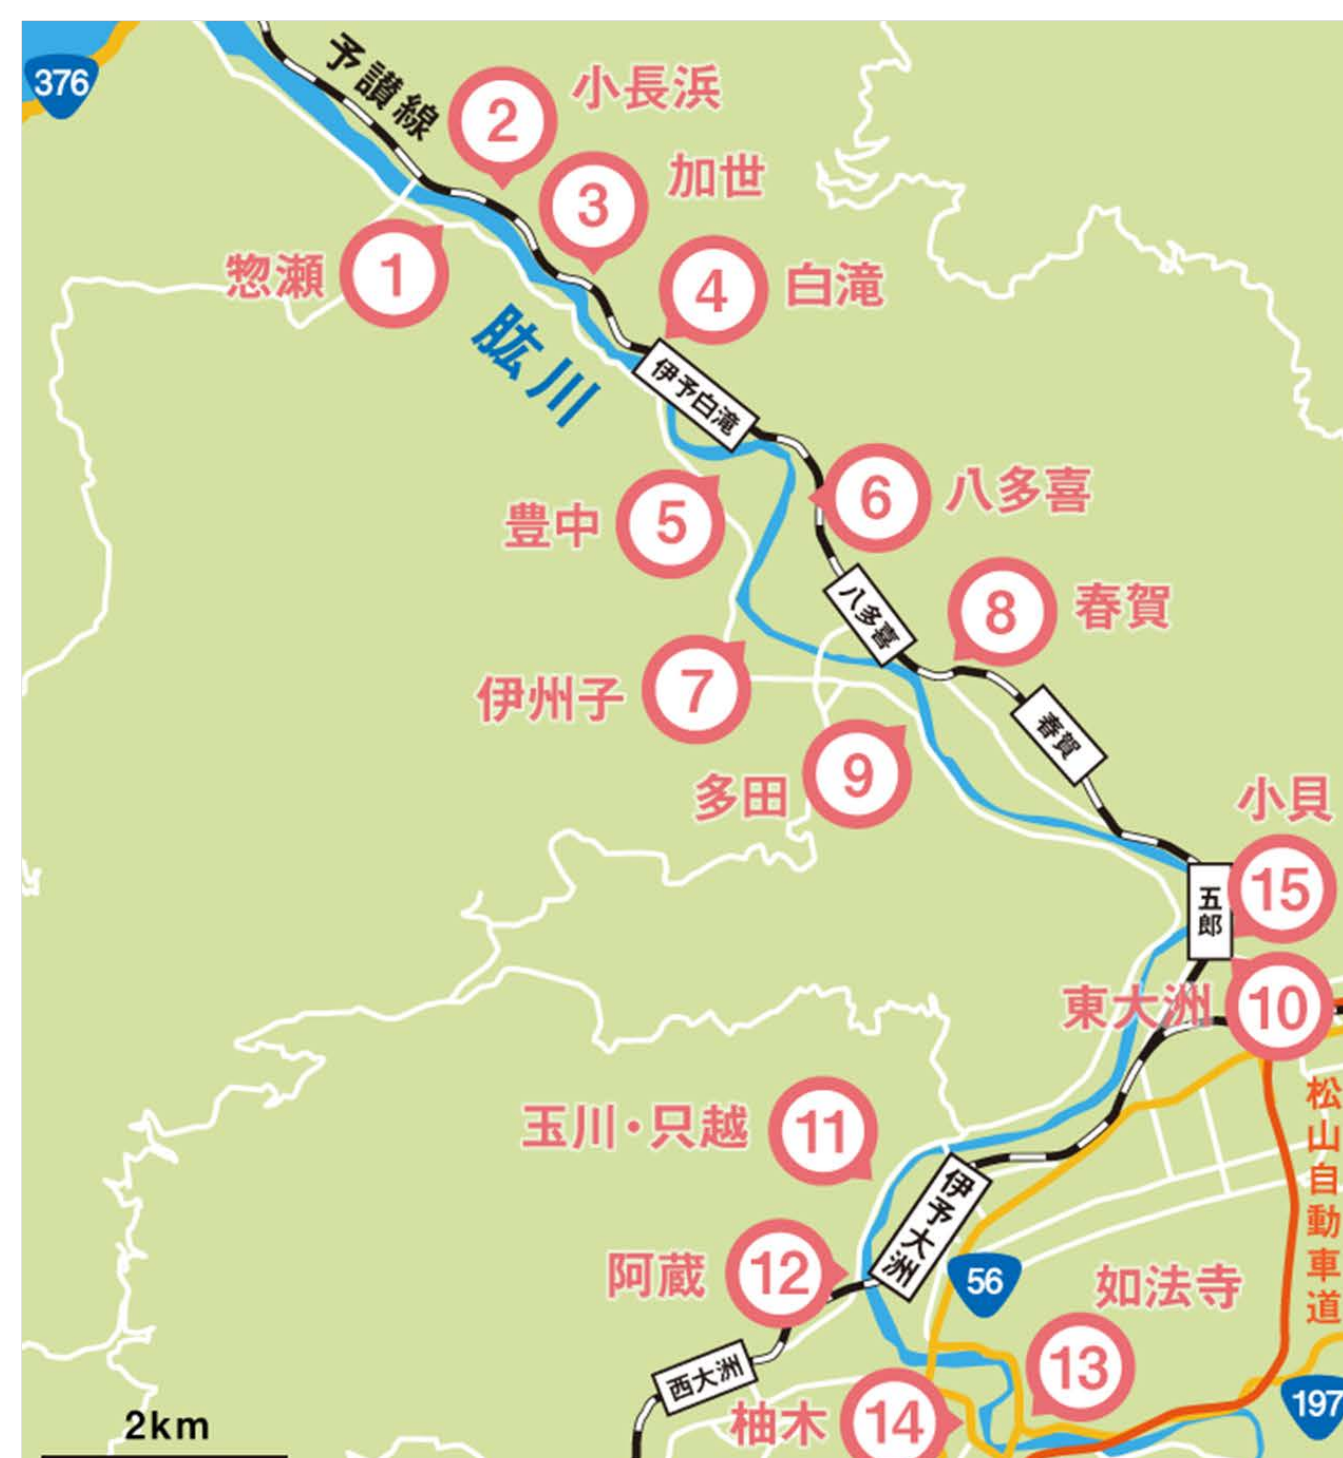
肱川では、平成30年7月豪雨を受けて激特事業を推進中。

事業の完了後、肱川本川の水位はこれまでよりも**上昇**する。

○リスクの見落としを防止するために、今後、本事務所においては激特事業箇所を含む一連の区間において本手法を用いた調査を行い、**堤防弱部の早急な把握を順次行う予定**である。
