# 熊本地震により被災した大切畑大橋の復旧について

岩下 光司朗<sup>1</sup>・増尾 明彦<sup>2</sup>・橋爪 隆介<sup>3</sup>

<sup>1</sup>〜<sup>3</sup>九州地方整備局 熊本復興事務所 工務第二課 (〒869-1404 熊本県阿蘇郡南阿蘇村大字河陽3574番地)

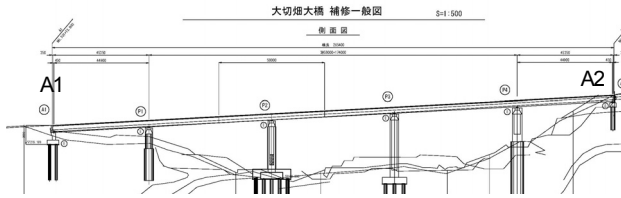
図-2 大切畑大橋橋梁一般図

本稿で報告する大切畑大橋は、橋長265.4mの鋼5径間連続非合成鈹桁橋である。同橋は、地震の影響で上部工の横ずれ等大きな被害を受けた。特に、P2橋脚付近では、主桁の座屈や下部工の損傷など被害が集中しており、慎重な復旧方針の検討が求められた。

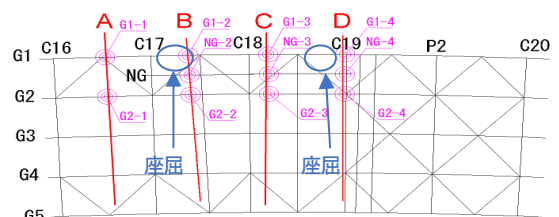
図-6 モニタリング調査位置及び計測断面図

図-6にて、モニタリング調査位置及び計測断面（A～D）を示す。ここで、追加主桁をNG（New Girder）と称する。

追加主桁による復旧方法は、今までにない知見が必要であるため、各施工段階においてモニタリングを行い、追加主桁や損傷部材の応力状態を「見える化」することで、安全性を確認しながら施工を進めることとした。

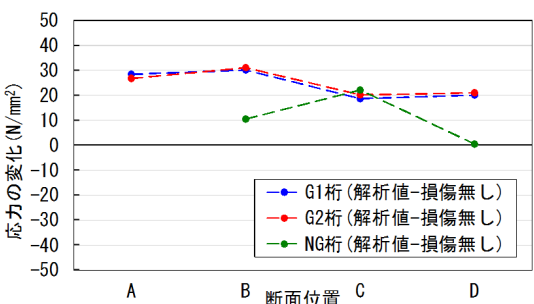
図-8 P2橋脚部ジャッキダウン時の解析値（損傷無し）

ここで、「損傷あり」の解析値とは、G1、G2桁の損傷を考慮することで、損傷断面を抵抗断面としない場合の解析値である。また、「損傷なし」の解析値とは、G1、G2桁の損傷を考慮しないことで、損傷断面を抵抗断面とする場合の解析値である。

- 1) モニタリング結果より、座屈桁（G1桁）の応力を補うように追加主桁に応力が発生していること
- 2) 解析値と計測値との比較により、「損傷無し」（G1、G2桁の損傷を考慮しない場合）の解析値とモニタリング結果の発生応力の傾向が近似しており、G1桁は座屈しているものの幾分の耐荷力を有すること

以上により、損傷桁も幾分の応力を負担しているが、追加主桁の設置により応力が分担されたため、損傷桁の負担が軽減されたと考えられる。
