改善箇所説明図

基準不適合箇所

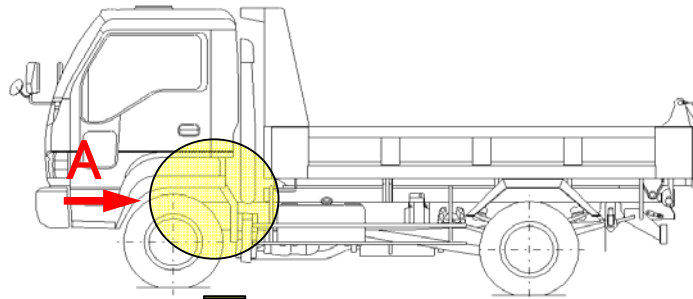
ダンプ架装された車両において、ダンプワイヤ配索時にトランスミッションケーブルの移設を行ったため、トランスミッションケーブルとシャシハーネスとの隙間が不足しているものがある。そのため、走行振動により、トランスミッションケーブルとシャシハーネスが干渉し、最悪の場合、シャシハーネスが損傷・短絡して火災に至るおそれがある。

全車両、トランスミッションケーブルとシャシハーネスの隙間を点検し、隙間の少ないものはトランスミッションケーブル及びダンプワイヤの配索方法を変更する。また、シャシハーネスに損傷があるものは、シャシハーネスを補修する。
