下水道地震対策技術検討委員会報告書

能登半島地震・新潟県中越沖地震の総括と耐震対策の評価
および下水道の担うべき機能を継続的に確保する方法の考え方

平成 20 年 10 月

下水道地震対策技術検討委員会

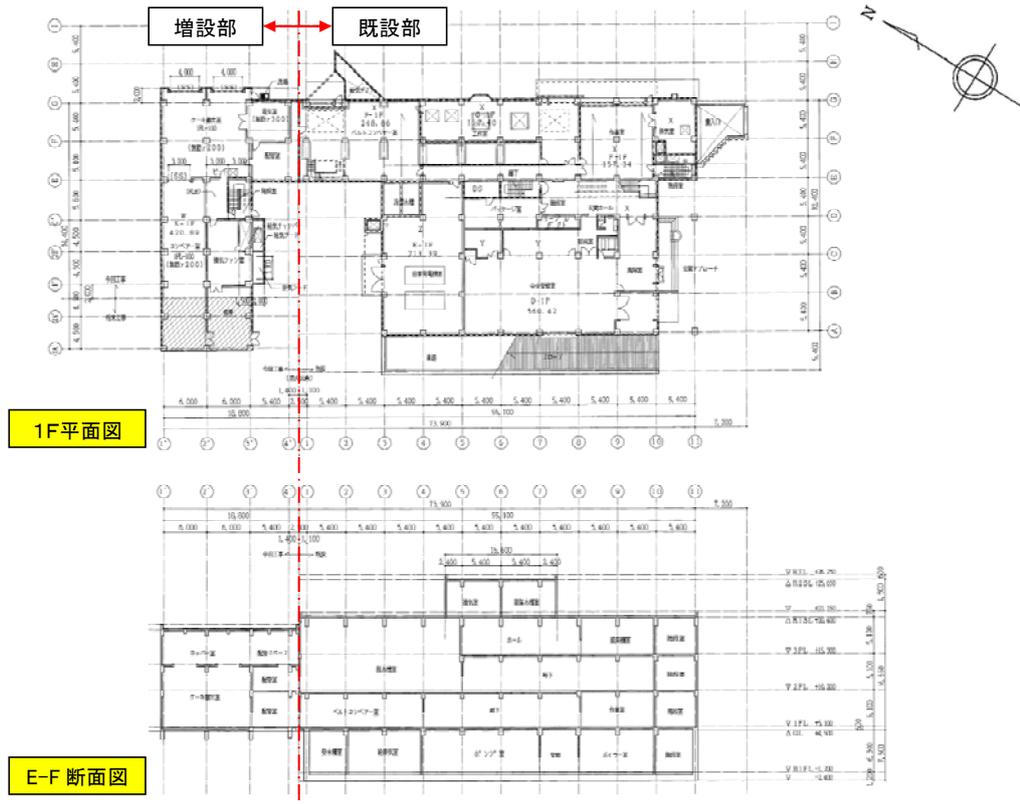
図 I -14 監視汚泥棟平面図及び断面図

平成 19 年 新潟県中越沖地震では、監視汚泥棟増設部の基礎杭に破損等の被害が生じた。既設部については目立った変状は見られていない。なお、既設部は地下室を有しており、サンドコンパクションパイルによる地盤改良土上に直接基礎で構築されている。地震直後（3 日後）の柏崎市自然環境浄化センター付近の航空写真を**写真 I - 1**に、監視汚泥棟周辺地盤の変状を**写真 I - 2**、**写真 I - 3**に示す。また、監視汚泥棟増設部の基礎杭の破損状況を**図 I -15**に、監視汚泥棟周辺地盤の変状及び増設部の残留変位を**図 I -16**に示す。
