改善箇所説明図

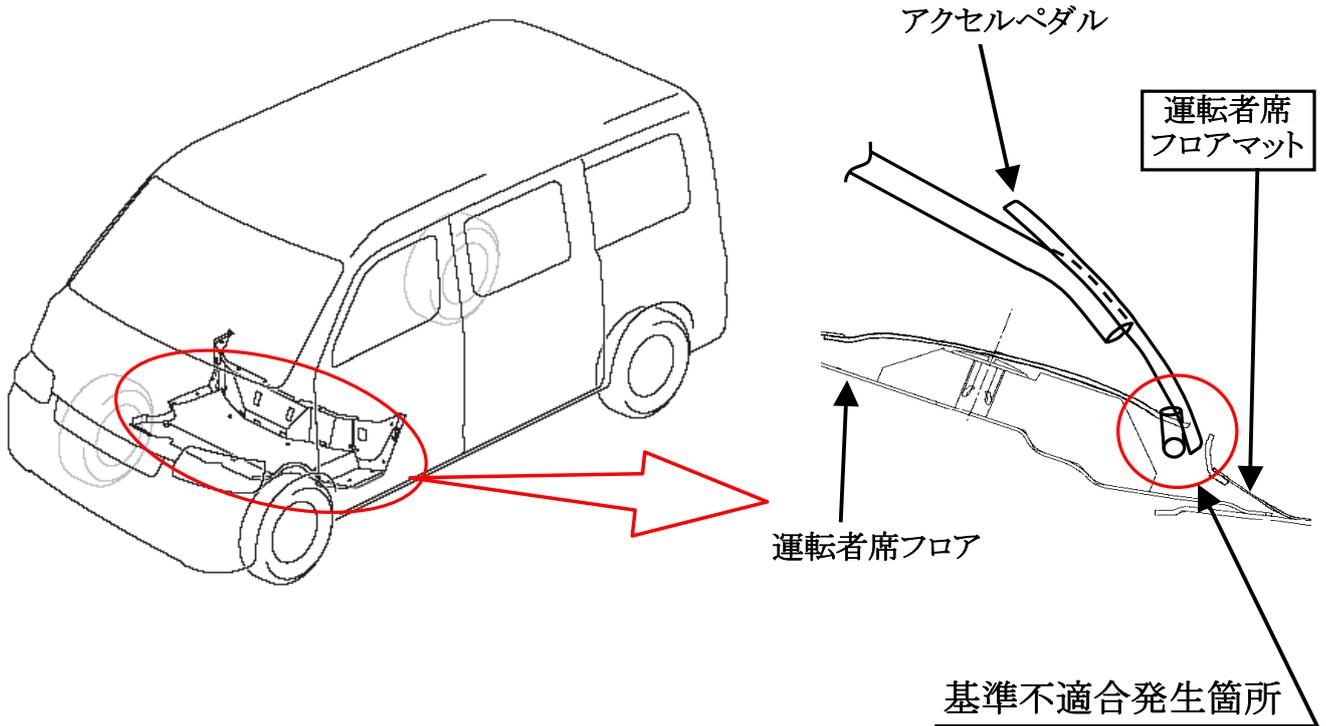
運転者席フロアマットにおいて、アクセルストップ部の厚みが薄いため、アクセルペダルの全開操作を繰り返し行くと、ペダル下端部が当該ストップ部と干渉し、フロアマットに穴があく場合がある。そのため、最悪の場合、アクセルペダルが穴に引っかかり、エンジン回転が下がらなくなるおそれがある。

全車両、フロアマットを対策品と交換する。

識別：ボンネットフード内車台番号の先頭桁上の位置に黄色ペイントを塗布する。
