改善箇所説明図

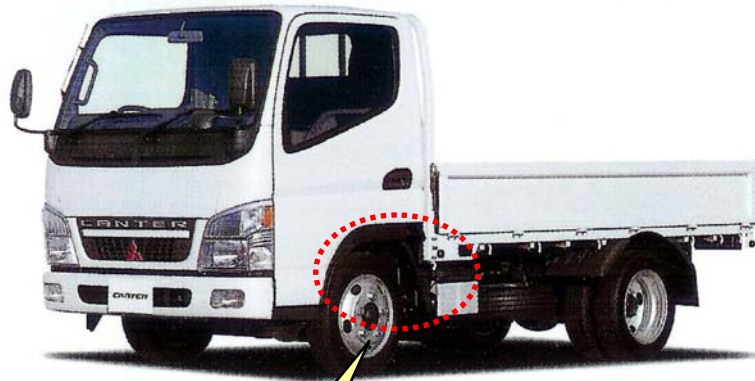
トルクコンバータハウジングの加工が不適切なため、エンジンとオートマチックトランスミッション間に芯ずれが発生しているものがある。そのため、そのままの状態で使用を続けると、ドライブプレートが破損し、最悪の場合、走行不能となるおそれがある。

改善措置の内容
 全車両、トルクコンバータハウジングおよびドライブプレートを良品に交換する。
