東北地方太平洋沖地震での下水道施設の被害状況と復旧状況について

3. 下水道の被害状況

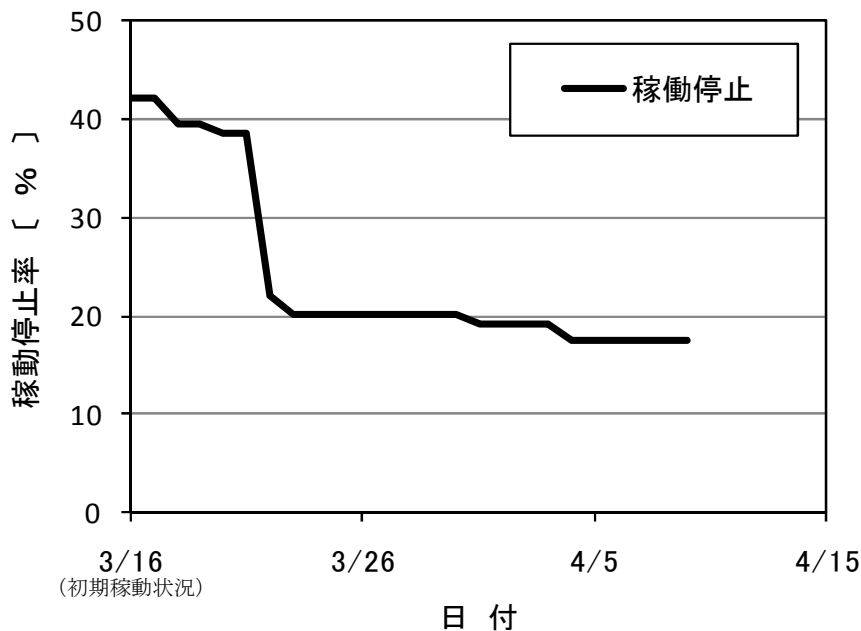
図 3-2 下水道施設の稼働停止状況

平成23年4月10日現在、稼働停止した処理場は19箇所、施設損傷した処理場は45箇所、被災状況未確認の処理場は10箇所である。なお稼働停止した19処理場のうち、1箇所は汚泥処理施設、1箇所は他処理場へ運搬・処理、7箇所については流入汚水がない状況であり、残りの10箇所については簡易放流と消毒による応急対応中である。施設損傷した処理場44箇所のうち42箇所ではほぼ通常の処理が実施され、残りの2箇所については簡易放流と消毒による応急対応中である。なお、福島県南相馬市等の被害状況が不明の処理場については、原子力発電所の影響によるものである。

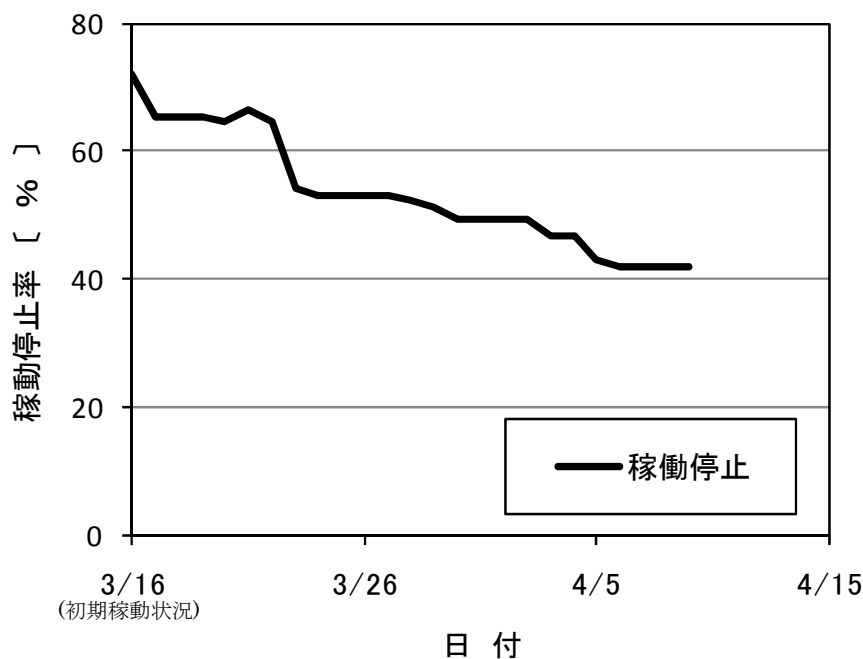
図 3-10 ポンプ場の稼働停止状況

平成23年4月10日現在、稼働停止したポンプ場は45箇所、施設損傷はポンプ場27箇所、被災状況未確認のポンプ場は福島県の1箇所である。

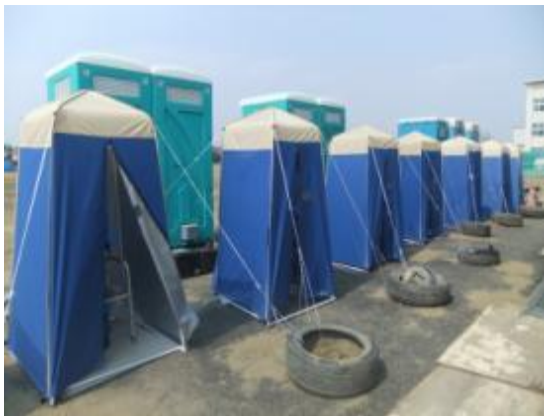
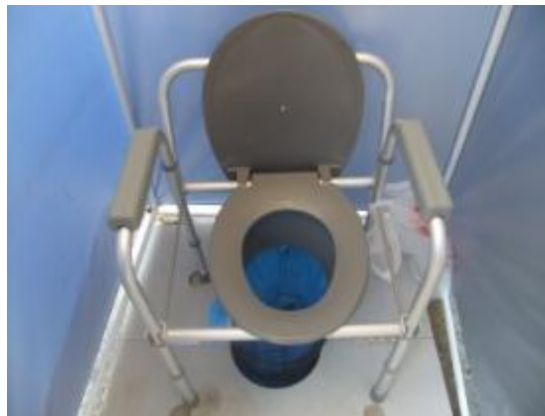
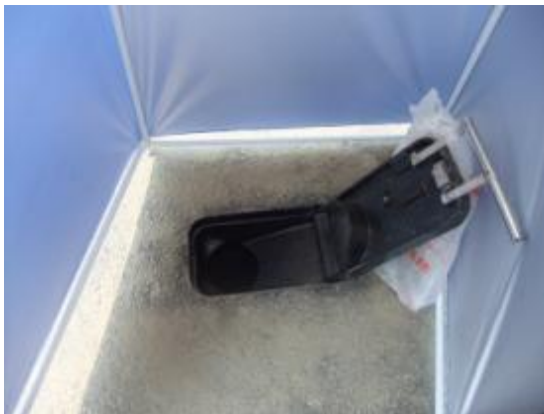
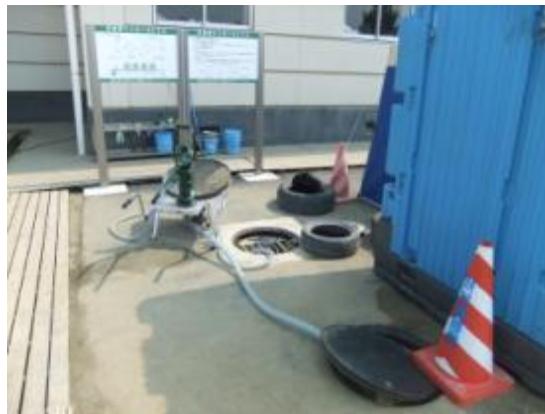
図3-13 東松島市におけるマンホールトイレの活用状況

東松島市におけるマンホールトイレの活用状況を図3-13に示す。東松島市では、東北で唯一マンホールトイレが用意されており、2箇所の避難所で活躍した。仮設トイレは段差があり、登らないといけないが、マンホールトイレは段差が無く、また洋式タイプもあるため、特に高齢者に好評であった。

なお、フラッシュ水は防火用水槽に貯留されており、使用者はトイレ使用后、手動ポンプで2回ずつくみ上げることになっている。

手前の防火水槽から水をくみ上げ、
フラッシュさせる仕組み。
