東日本大震災における下水道施設被害の総括 (アンケート集計版)

—概要版—

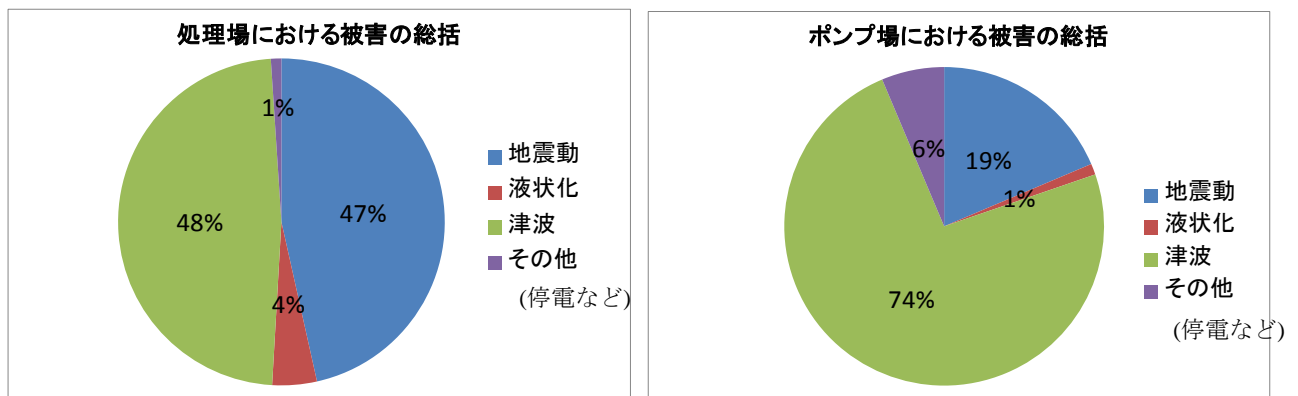
図 1-3 場内施設を対象とした被害要因別の被害割合の総括（処理場、ポンプ場）

アンケート調査結果では、図 1-4 に示す場内施設を対象とした被害要因別の被害割合のとおり、処理場、ポンプ場については被害の特徴的要因が津波であること、管路については液状化（部分液状化、全面液状化）が特徴的要因であることから（図 1-5）、次章ではこれらの施設に着目して整理する。

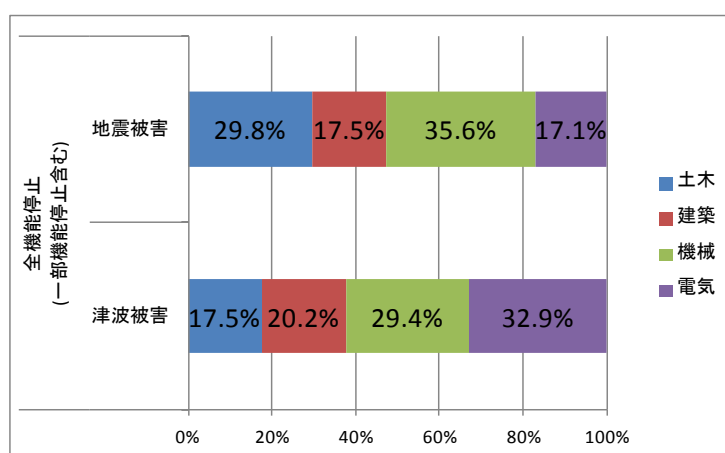
図 2-1 地震と津波の施設別被害の相対比較

- ・ 地震動と津波による被害傾向を比較すると、土木は地震動による被害が多く、電気は津波による被害が多い傾向があった。
- ・ なお、電気の被害では、津波による電気室や水処理施設の現場操作盤などの水没や流失による機能停止が大半である。

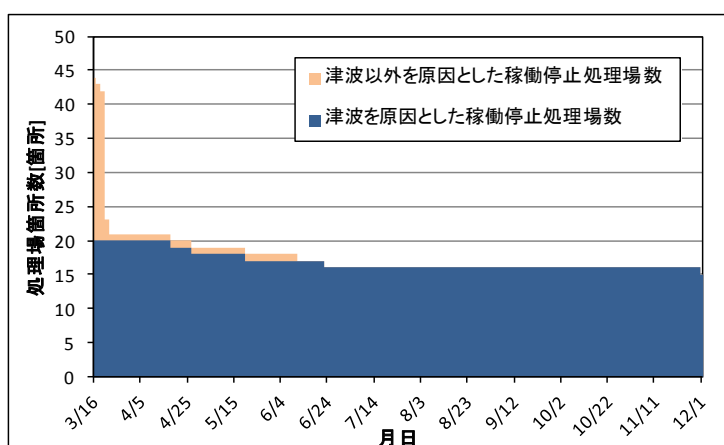
図 2-2 処理場における稼働停止状況

- ・ 津波被害を受けた処理場・ポンプ場の本復旧までの時間（機能停止時間）は、地震動により被害を受けた処理場・ポンプ場よりも長い。
- ・ 兵庫県南部地震で最も被害が大きかった東灘処理場（神戸市）の復旧までの期間が約 100 日後であったことを考えても、今回の復旧には特に時間を要している。

※ 図 2-2 は、稼働停止した 48 処理場のうち、汚水の流入・発生がないことにより稼働停止した 4 処理場を除く、44 処理場を対象として作成したものである。

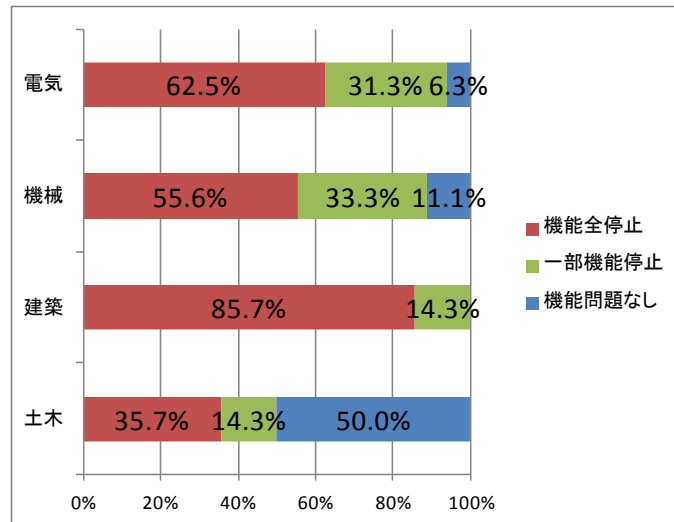
図 2-3 「機能確保すべき施設」の被害割合

- 津波発生時にも「機能確保すべき施設」として位置づけられる施設（流入渠、放流渠、污水ポンプ施設、自家発電施設、受変電設備）の被害割合の状況を見ると、土木施設を除き、ほぼ全施設が機能停止（全部または一部）している。
- 今後、「機能確保すべき施設」を優先的に対策する必要がある。

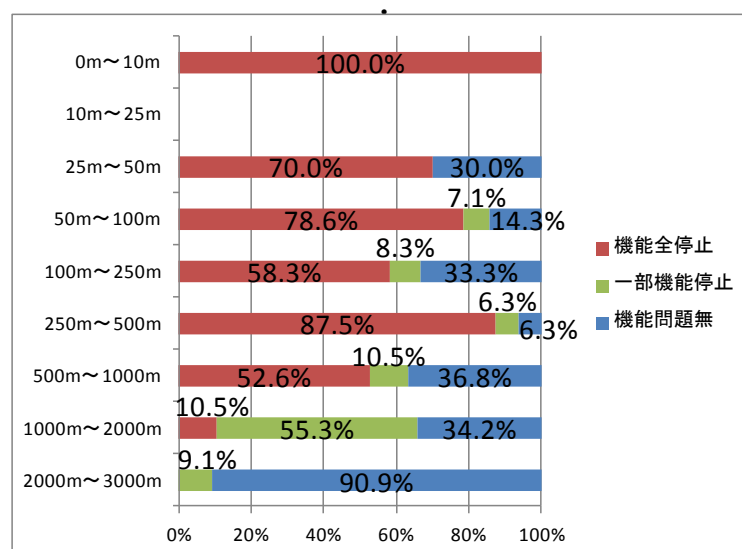
図 2-4 海岸からの距離と被害割合の関係

- 海岸からの距離と津波による処理場内の施設被害割合の関係を見ると、海岸からの距離が短いほど、被害の程度は大きい。
- 海岸より 1000m までは全機能停止が 50% を越えているが、それ以上になると極端に減っている。今後、対策の範囲や手法を検討する上で参考とすべきと考えられる。

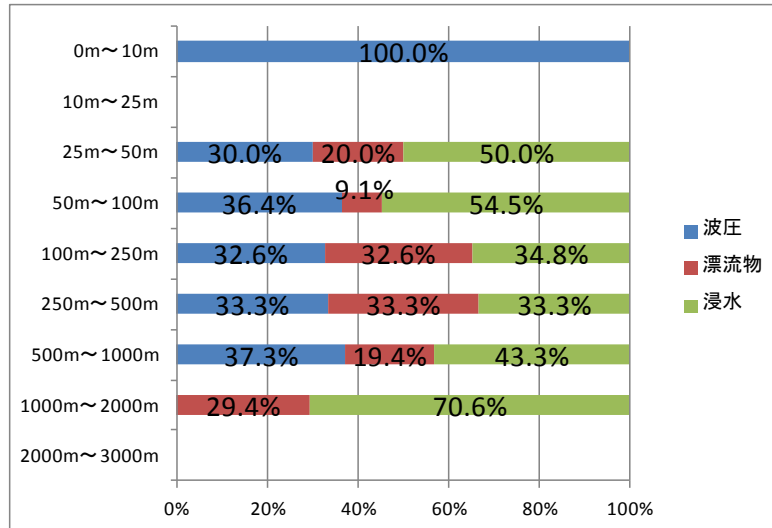
図 2-5 海岸からの距離と被害要因の関係

- ・ 海岸からの距離と処理場内の施設被害の要因（波圧、浸水、漂流物）の関係を見ると、海岸からの距離が短いほど波圧による被害が多く、長くなれば漂流物や浸水による被害割合が増加傾向になる。
- ・ 海岸から比較的遠い処理場では、漂流物による被害にも留意した対応が求められる。

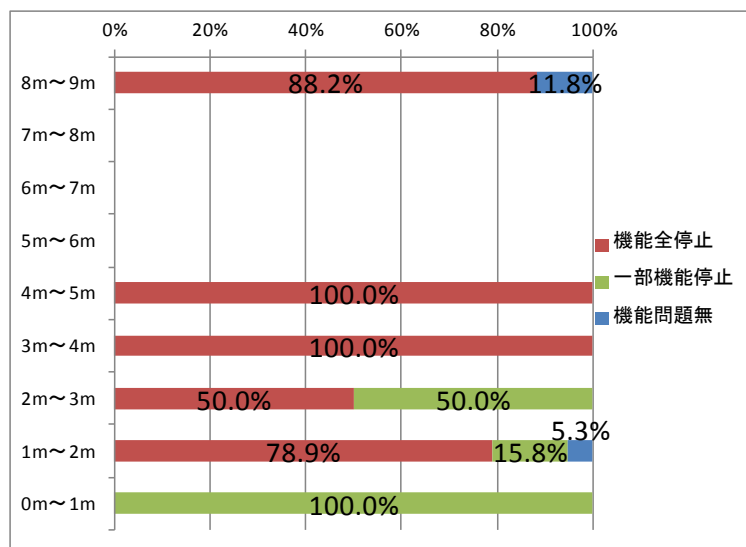
図 2-6 津波浸水深と被害割合の関係

- ・ 津波浸水深と、津波による処理場内の施設被害の程度（損傷状況、機能状況）の関係を見ると、浸水深が小さければ、全機能停止までとはならず、一部機能停止にとどまる結果となっている。
- ・ 浸水深が 1m を越えると全機能停止が半数を超えることから、今後、対策の範囲や手法を検討する上で参考とすべきと考えられる。なお、浸水深 8m~9m の「機能問題無」は、流入渠及び放流渠・吐口における電気設備、機械設備がない土木施設である。

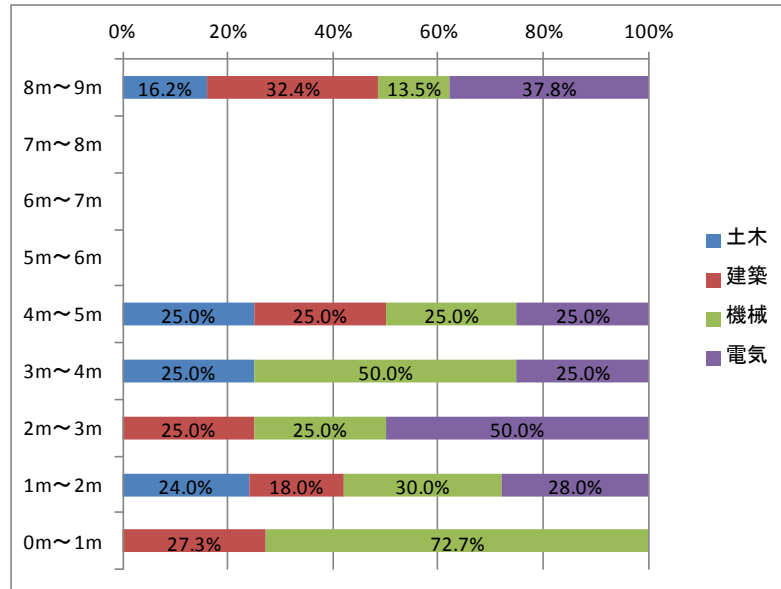
図 2-7 津波浸水深と被害工種の間係

- ・ 津波浸水深と被害の工種の間係を見ると、浸水深が 0～3m までは機械または電気の被害が主体であるが、浸水深が大きくなると、被害工種が複合化（土木、建築、機械、電気）する。
- ・ 浸水深が 3m までの場合は特に機械・電気、それ以上になれば全工種を対象とした津波対策が必要となることが示唆される。

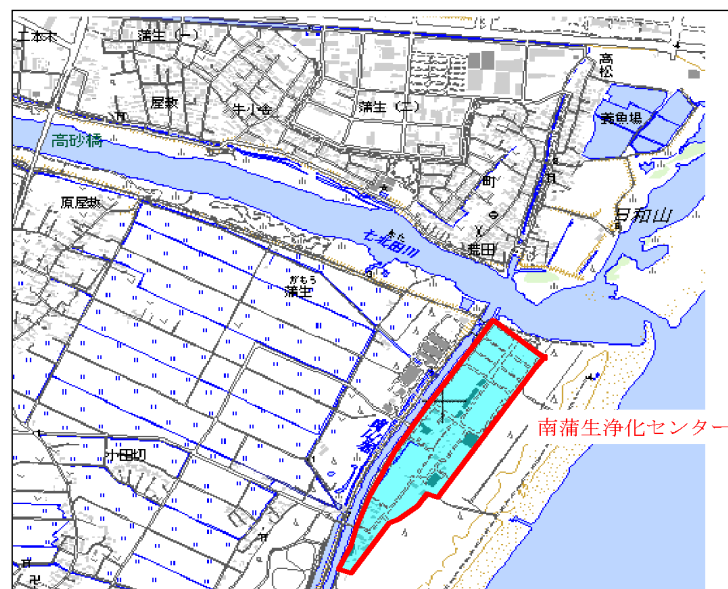
図 2-8 施設概略配置（南蒲生浄化センター）

- ・ 南蒲生浄化センターを例にとって、津波の進入方向と津波被害状況の間係を検証してみる。図 2-8 は同センターの概略の施設配置を示している。また図 2-9 は同センターの被害状況を示したものであるが、これらより、個々の施設（構造物）が津波浸入方向と直交する形で配置されていることが、甚大な被害を受けた一因であることが伺える。（※今後、他の処理場も含めてさらに詳細に検討を行う。）

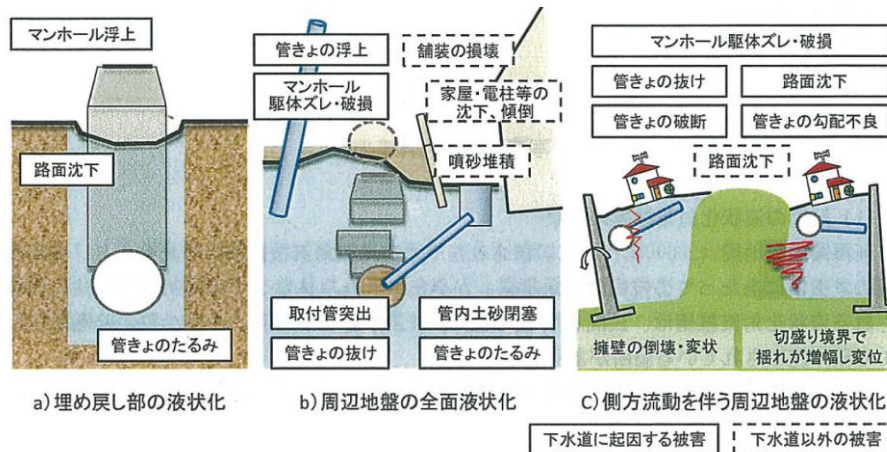
図3-1 下水道管路施設の被害要因の分類

管路の液状化被害は、大きく次の3つの形態に分類される(図3-1)。

管路施設の埋め戻し部分のみ液状化する場合(図3-1のa)

周辺地盤を含めて周辺地盤の液状化する場合(図3-1のb)

周辺地盤を含めて液状化し側方流動が起きる場合(図3-1のc)

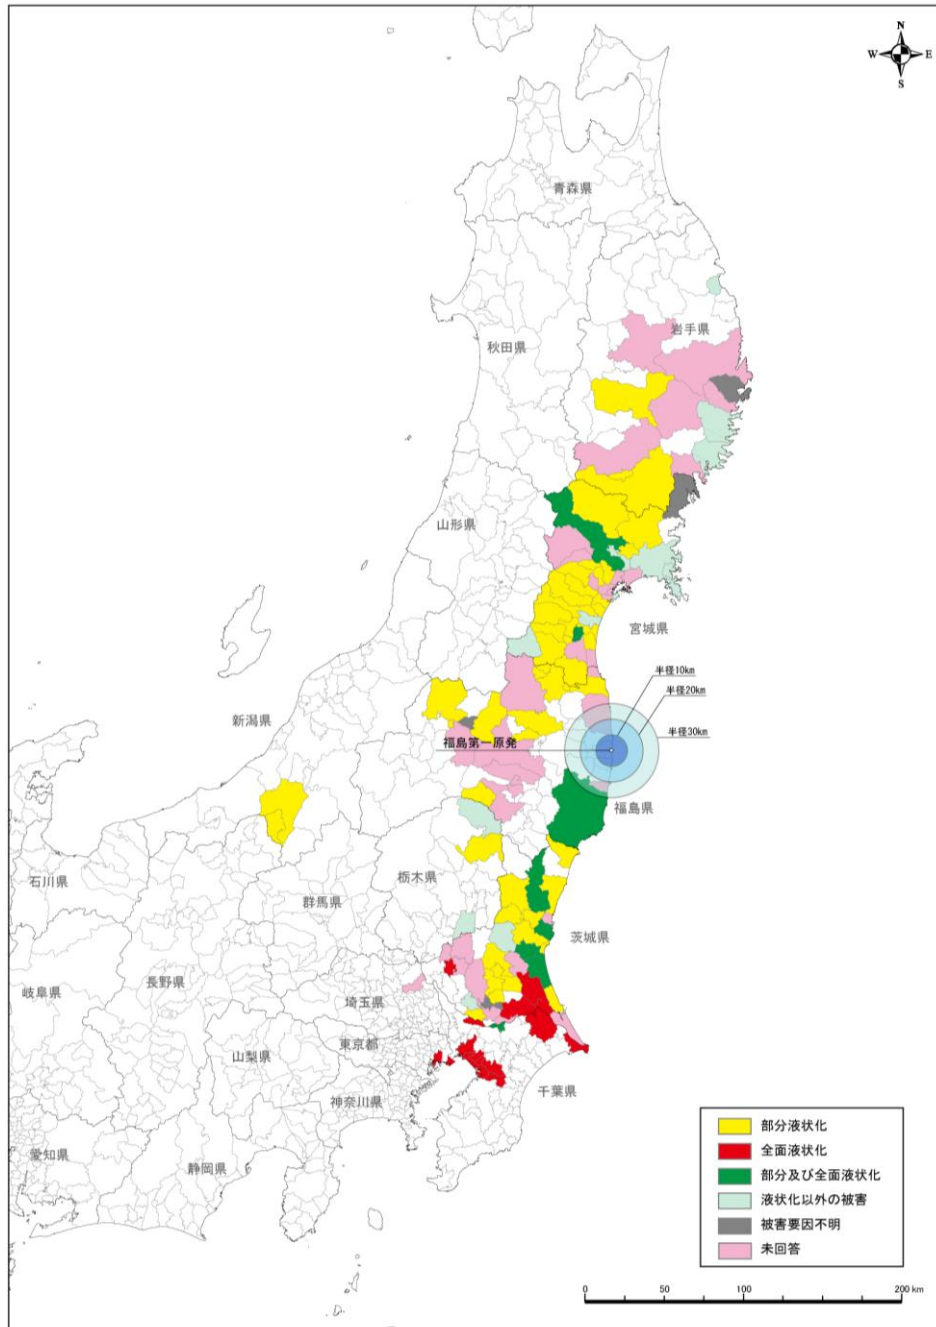
図 3-2 液状化による被害状況（2011.12.9 時点のアンケート結果に基づく）

図 3-2 にアンケート結果を基に液状化による被害を市町村別に整理した図を示す。埋め戻し土の液状化（部分液状化）による被害は、岩手県、宮城県、福島県の東北地方に比較的多く見られ、全面液状化（周辺地盤の液状化）による被害は、東京都、千葉県、茨城県の関東地方に集中していることが分かる。

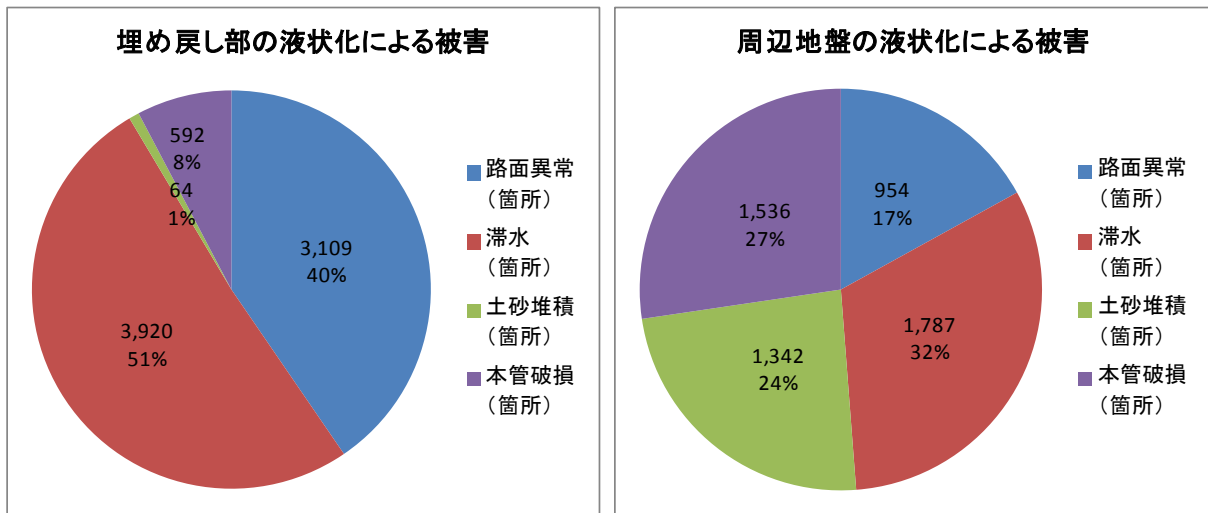
図 3-3 管きよ被害種別内訳

管きよにおける被害では、埋め戻し部の液状化では、路面異常、滞水が大半であるのに対し、周辺地盤の液状化では、本管破損や土砂堆積の比率が高くなる。

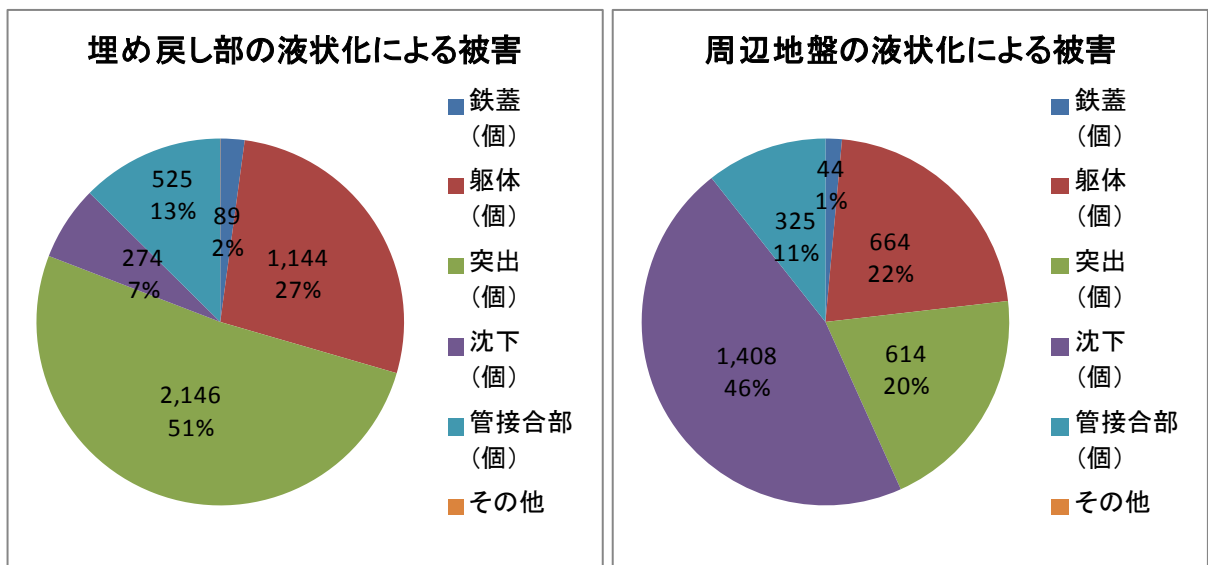
図 3-4 人孔被害種別内訳

人孔における被害では、埋め戻し部の液状化は、突出の割合がほぼ半数を占めているのに対し、周辺地盤の液状化では、沈下の被害が最も大きい。また、周辺地盤の液状化箇所では、管きよ、人孔内への大量の土砂流入が管きよの閉塞に繋がり、下水道の復旧の妨げとなったことが上げられる。埋め戻し部の液状化では、これらの事象は少なかった。
