## 東日本大震災における下水道管路施設液状化対策工法の被害状況と今後の課題

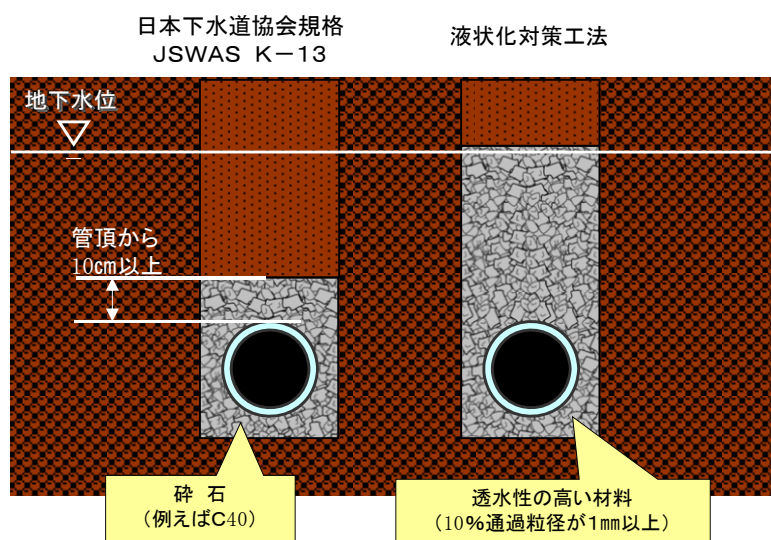
図-5 砕石による埋め戻し方法

リブ付き塩ビ管の施工方法は、管周りのみを砕石に置換する方法が標準（JSWAS K-13）であるが、液状化対策を目的とする工法では、地下水位以深（もしくは埋戻し部全部）を

砕石で埋戻すことが最も重要である（図-5）。

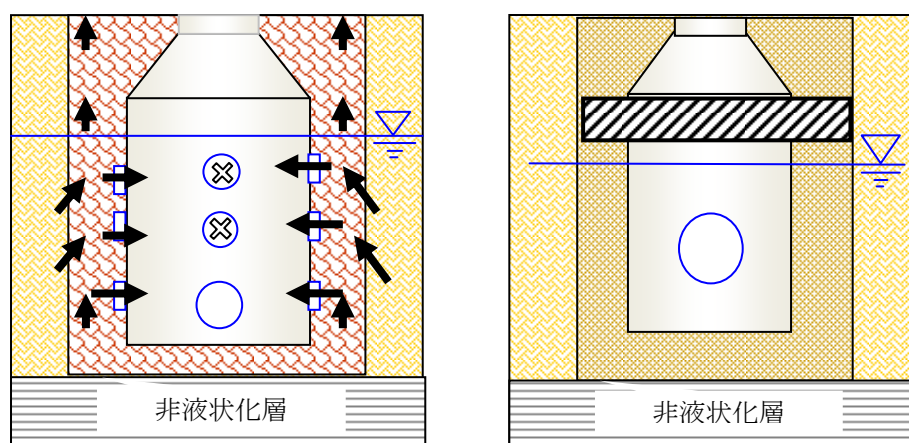
図-8 過剰間隙水圧消散工法と重量化工法の概念図

表-5 に示す通り、近年の施工実績では、過剰間隙水圧消散工法と重量化工法（図-8）が大半を住めており、その他の工法については実績が極めて少ない。
