改善箇所説明図②
 (代表車種: コマツ KDP-M252 通称名: FD40)

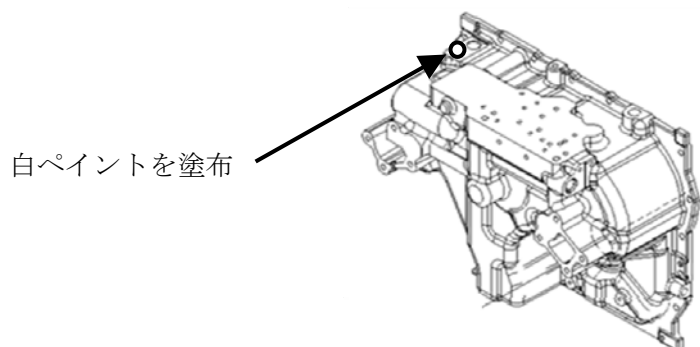
変速機のプロペラシャフト用カップリングにおいて、シールキャップの構造が不適切なため、シールキャップが外れるものがある。そのため、そのままの状態で使用を続けると、トランスミッションオイルが漏れ、最悪の場合、変速機が破損するおそれがある。

改善措置の内容 : 全車両、カップリング及びシールキャップを対策品に交換するとともに、ダストシール、オイルシールを新品に交換する。

識別 : 変速機に白ペイントを塗布する。
