1-4 被害の特徴と要因

アンケートによる被害傾向を踏まえ、今回の特徴的な被害である管路の周辺地盤の液状化による被害と処理場・ポンプ場の津波被害について、代表的な被害のあった自治体や処理場・ポンプ場を選定し、詳細な被害傾向を分析し、対策方針を検討した。

3) 周辺地盤の液状化被害傾向分析結果と対策方針

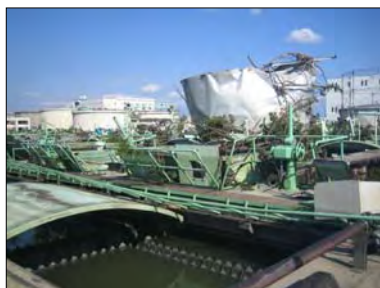
最初沈殿池にのりあげたガスタンク

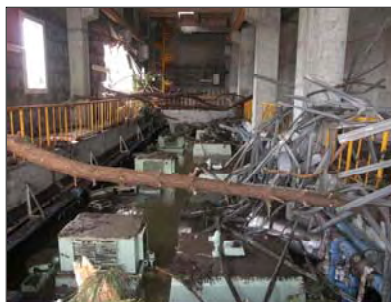
送風機施設への流木等の浸入

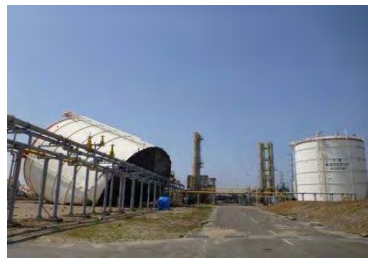
転倒したガスタンク

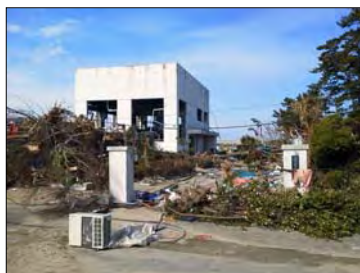
ポンプ場入口フェンス流出

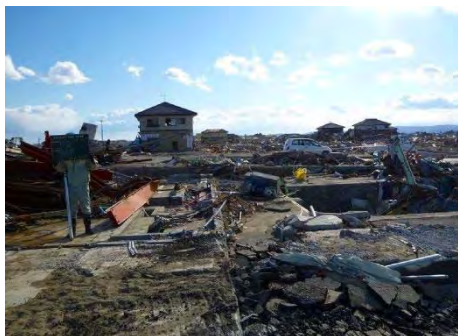
| 被害傾向分析における整理事項 | 被害状況 |
|---|---|
| (1) 津波の浸入方向との施設の配置方向における被害傾向 (津波浸入方向に対して長辺直角配置と長辺平行配置とで区分) | 津波の浸入方向に対して施設は長辺直角に位置しており、機械・電気設備については全機能損傷が生じた 建物は全損傷し、上屋は完全に破壊された。(被害写真より) |
| (6) 機械設備、電気設備の浸水による被災傾向 | 上屋が津波により消滅し、機械電気設備も消滅している。 |

ポンプ場全景

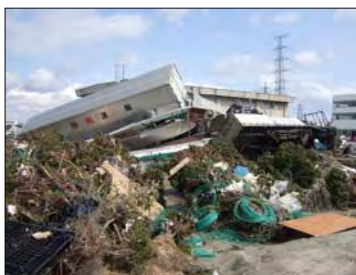
ポンプ場南西部車両漂流物

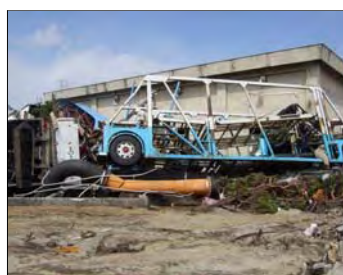
ポンプ場南東部 車両漂流物

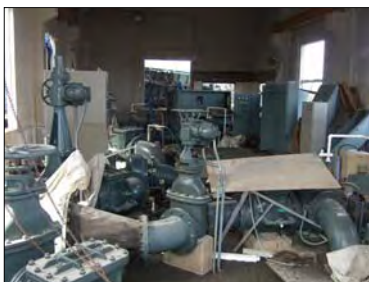
ポンプ場内部

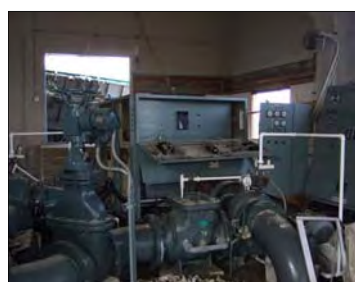
高圧受電盤他転倒

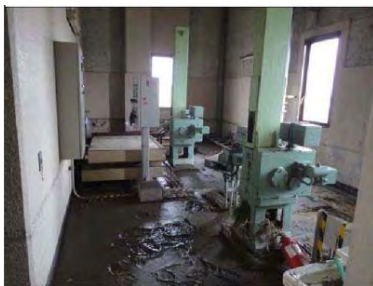
流入ゲート、操作盤浸水

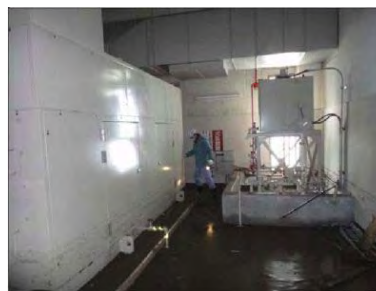
自家発電施設浸水

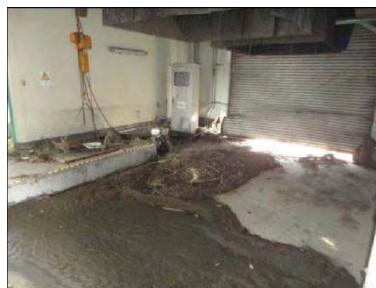
ホッパー室津波により操作盤浸水

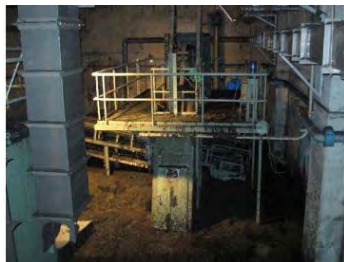
機械・電気設備水没、全機能停止 (自動除塵機)
