【改善箇所説明図 1】

【改良箇所説明図2】 灯火類電気配線接続簡略図

【改良箇所説明図3】

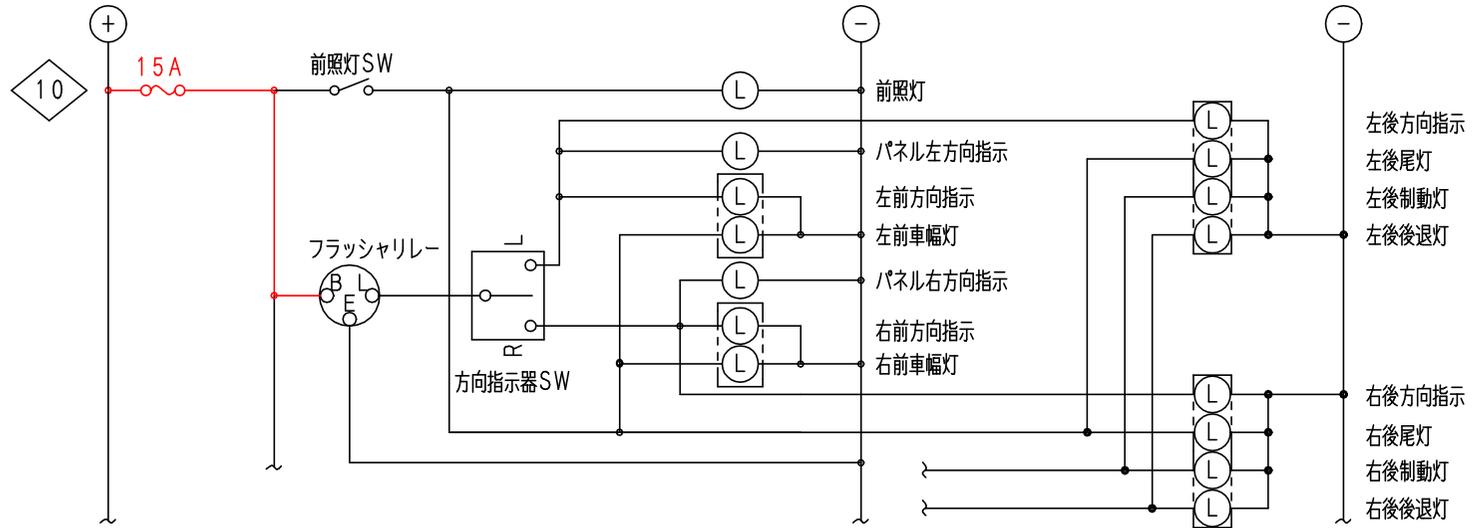
改善前

ヒューズラインからの配線施工が不適切なため、前照灯点灯状態で方向指示器を作動すると、方向指示器の点滅にあわせて、尾灯の電流値が、増減することにより尾灯の光度が増減する。

方向指示器の電源は集合型ヒューズボックスの⑩より他の灯火類と共有。
