改善箇所説明図

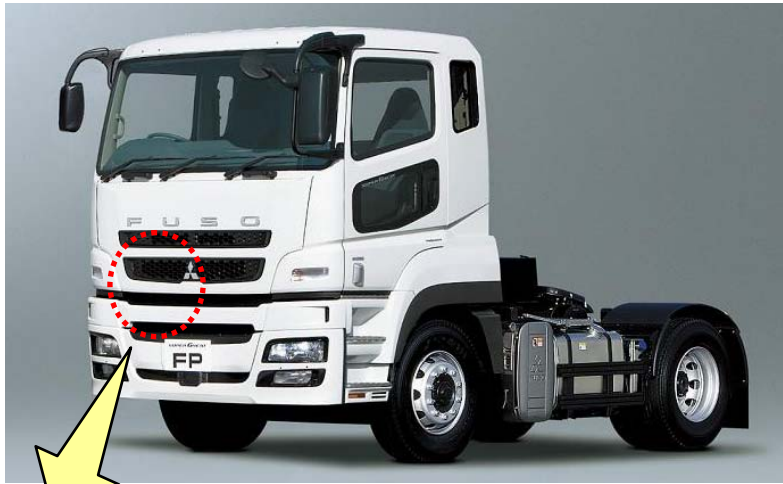
大型トラックにおいて、ブレーキバルブの製造工程が不適切なため、ブレーキペダルにより作動するプランジャーが芯ずれにより摺動不良となるものがある。そのため、そのままの状態で使用を続けると、ブレーキバルブの戻りが悪くブレーキが引きずった状態となり、最悪の場合、火災に至るおそれがある。

全車両、ブレーキバルブの戻りを点検し、渋りが認められた場合は良品のブレーキバルブに交換する。
