# 社会資本整備審議会建築分科会 アスベスト対策部会（第6回）

平成24年9月3日(月)  
10:00～12:00  
中央合同庁舎2号館  
国土交通省第2会議室

## 平成17年にアスベストが社会問題化

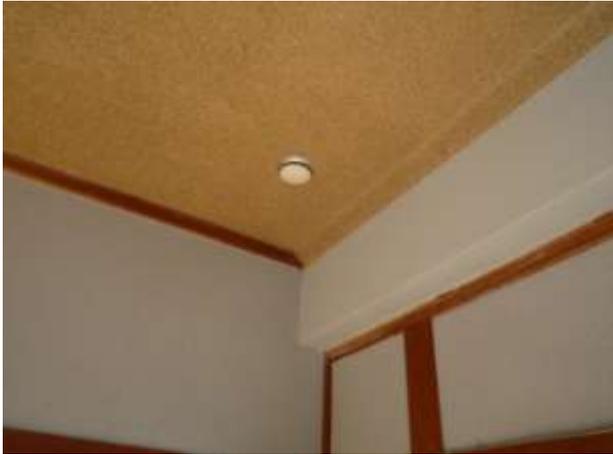
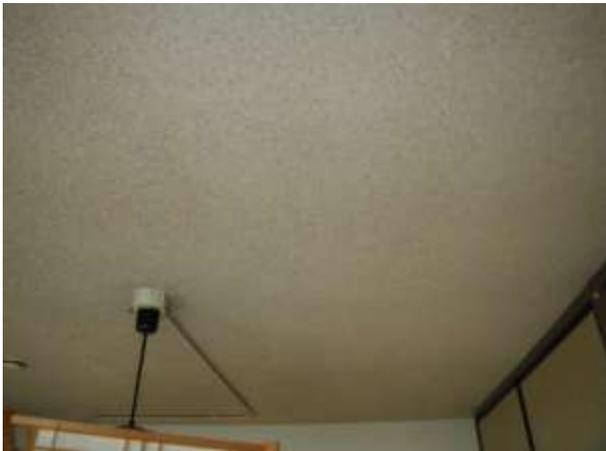
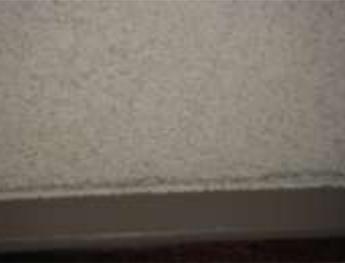
イ-1

調査対象 建材	種 別		吹付け材		
	一般名称		石綿含有吹付けパーミキュライト		
	劣化状況		①通常、②通常		
	建材分析結果		①住戸1：クリソタイル 2.2%、②住戸2：クリソタイル 1.3%		
気中濃度 測定結果	測定場所		総繊維数濃度 (f/L)	無機質繊維数濃度 (f/L)	石綿繊維数濃度 (f/L)
	屋内	①住戸1	0.5 未満	—	—
			0.5 未満	—	—
		②住戸2	0.5 未満	—	—
	屋外		0.3 未満	—	—
			0.3 未満	—	—
現場状況 写真

天井面

天井面 拡大写真

天井面			
		②住戸2

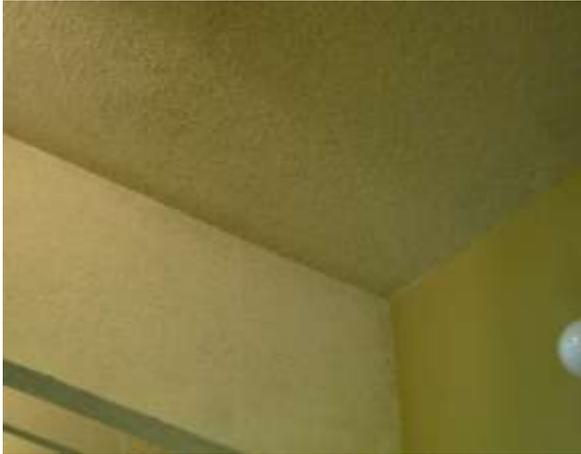
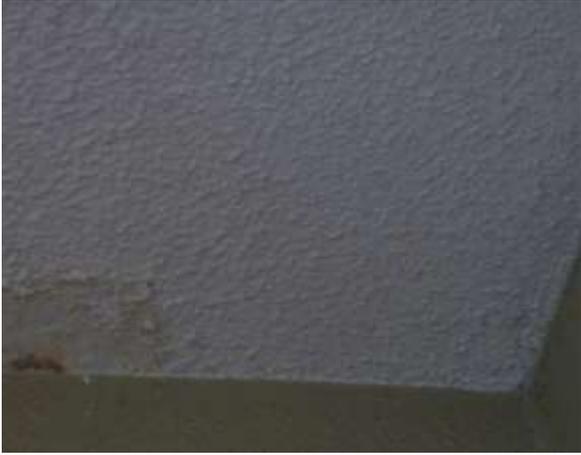
イ-2

調査対象 建材	種 別		吹付け材		
	一般名称		石綿含有吹付けパーミキュライト		
	劣化状況		①②一部劣化、一部損傷		
	建材分析結果		①通路1：クリソタイル 2.9%、②通路2：クリソタイル 2.3%		
気中濃度 測定結果	測定場所		総繊維数濃度 (f/L)	無機質繊維数濃度 (f/L)	石綿繊維数濃度 (f/L)
	屋内	①通路1	0.72	0.5 未満	—
			0.5 未満	—	—
			0.5 未満	—	—
		②通路2	0.72	0.5 未満	—
			0.5 未満	—	—
			1.1	0.5 未満	—
	屋外	0.3 未満		—	—
		0.3 未満		—	—
	現場状況 写真

①通路1

②通路2

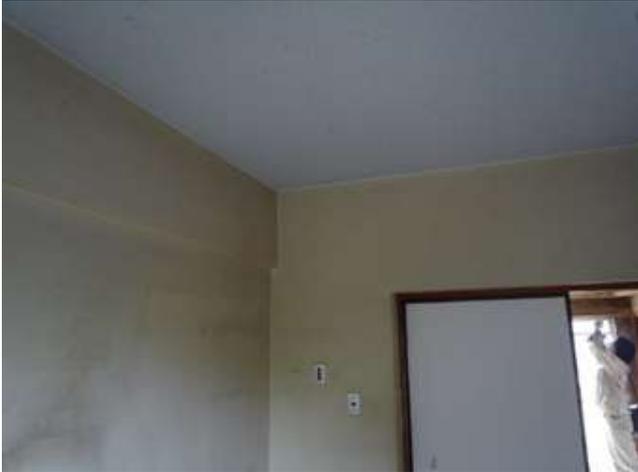
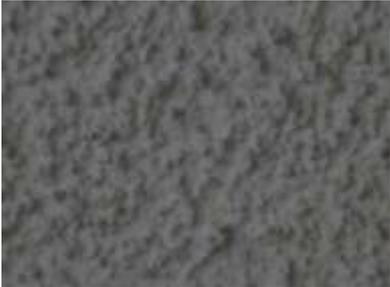
イ-4

調査対象 建材	種 別	吹付け材		
	一般名称	石綿含有吹付けパーミキュライト		
	劣化状況	通常		
	建材分析結果	クリソタイル（パーミキュライト法により含有を確認）		
気中濃度 測定結果	測定場所	総繊維数濃度 (f/L)	無機質繊維数濃度 (f/L)	石綿繊維数濃度 (f/L)
	屋内 (住戸)	0.54	0.5 未満	—
		2.0	0.5 未満	—
		3.6	0.90	0.5 未満
	屋外	0.45	0.3 未満	—
		0.34	0.3 未満	—
現場状況 写真

<p>天井</p>

<p>天井面 拡大写真</p>

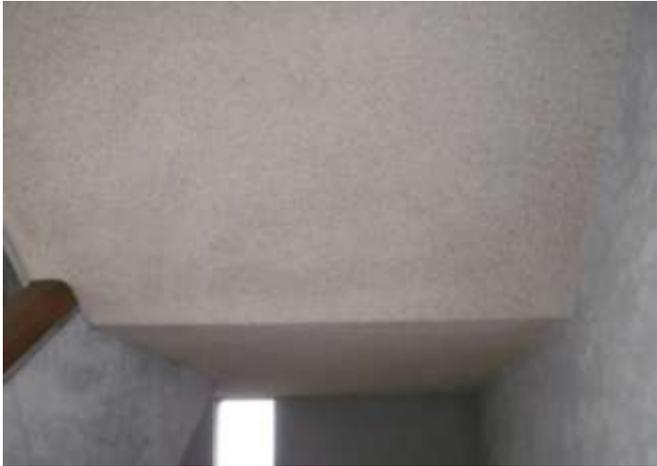
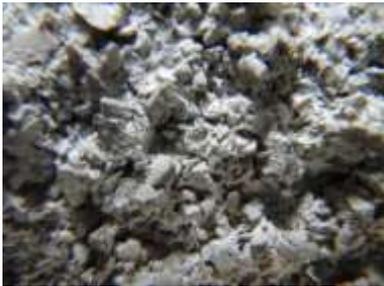
イ-5

調査対象 建材	種 別	吹付け材		
	一般名称	石綿含有吹付けパーミキュライト		
	劣化状況	通常		
	建材分析結果	クリソタイル 10%		
気中濃度 測定結果	測定場所	総繊維数濃度 (f/L)	無機質繊維数濃度 (f/L)	石綿繊維数濃度 (f/L)
	屋内 (階段室)	0.54	0.5 未満	—
		1.1	0.5 未満	—
	屋外	0.3 未満	—	—
		0.3 未満	—	—
現場状況 写真

<p>階段室</p>

<p>拡大写真</p>

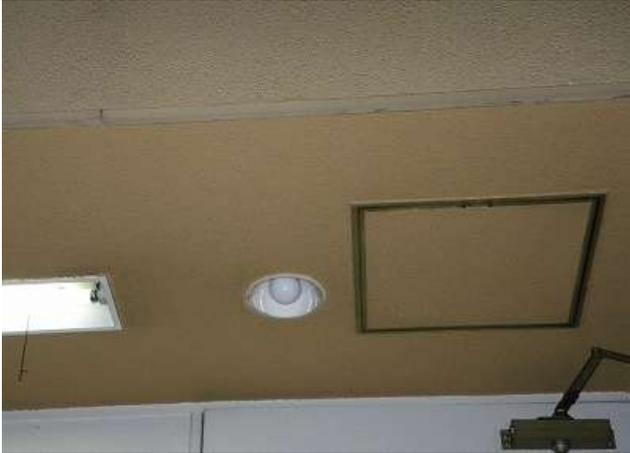
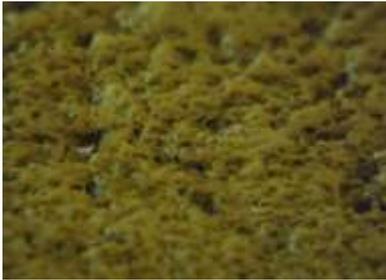
イ-7

調査対象 建材	種 別	吹付け材		
	一般名称	石綿含有吹付けパーミキュライト		
	劣化状況	通常		
	建材分析結果	クリソタイル 0.5%		
気中濃度 測定結果	測定場所	総繊維数濃度 (f/L)	無機質繊維数濃度 (f/L)	石綿繊維数濃度 (f/L)
	屋内 (廊下)	0.50 未満	—	—
	屋外	0.30 未満	—	—
		0.30 未満	—	—
現場状況 写真

<p>廊下天井</p>

<p>石綿含有吹付けパーミキュライト 拡大写真</p>

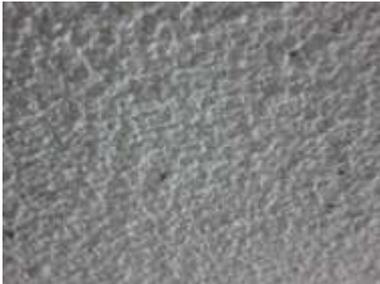
イ-8

調査対象 建材	種 別	吹付け材			
	一般名称	石綿含有吹付けパーミキュライト			
	劣化状況	①②③通常			
	建材分析結果	①便所：クリソタイル 2.6%、②洗濯室：クリソタイル 2.6%、③女子更衣室：クリソタイル 4.2%			
気中濃度 測定結果	測定場所		総繊維数濃度 (f/L)	無機質繊維数濃度 (f/L)	石綿繊維数濃度 (f/L)
	屋内	①便所	0.5 未満	—	—
		②洗濯室	0.5 未満	—	—
		③女子更衣室	0.5 未満	—	—
		④男子更衣室	0.5 未満	—	—
	屋外		0.15 未満	—	—
			0.15 未満	—	—
現場状況 写真

石綿含有吹付けパーミキュライト 拡大写真

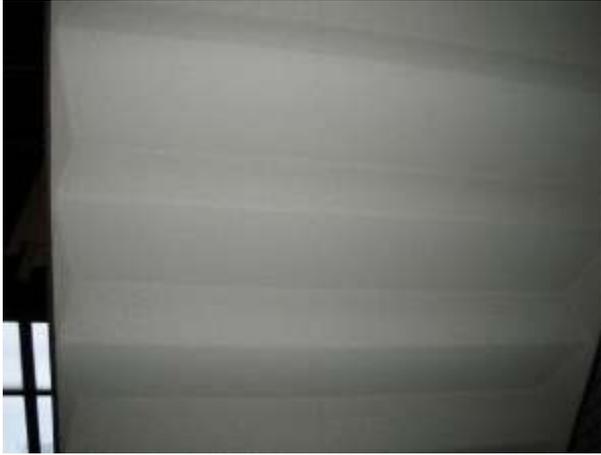
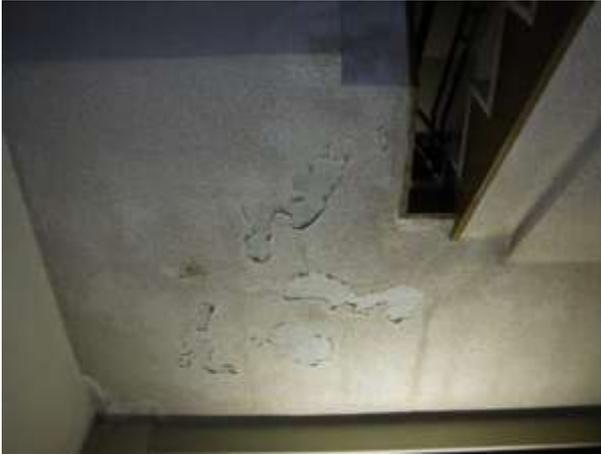
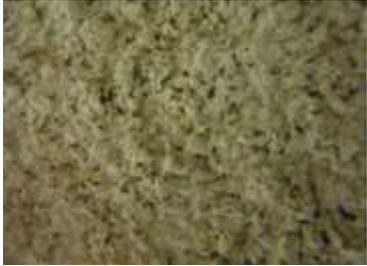
イ-9

調査対象 建材	種 別	吹付け材			
	一般名称	石綿含有吹付けパーライト			
	劣化状況	①②③一部劣化			
	建材分析結果	①階段1：クリソタイル 8%、②階段2：クリソタイル 17%、③階段3：クリソタイル 11%含有			
気中濃度 測定結果	測定場所		総繊維数濃度 (f/L)	無機質繊維数濃度 (f/L)	石綿繊維数濃度 (f/L)
	屋内	①階段1	1.3	1.0	0.3 未満
		②階段2	5.3	0.7	0.3 未満
		③階段3	10.0	1.2	0.3 未満
	屋外		1.3	0.15 未満	—
			0.85	0.15 未満	—
現場状況 写真

<p style="text-align: center;">①階段 1</p>

<p style="text-align: center;">②階段 2</p>

<p style="text-align: center;">拡大写真</p>

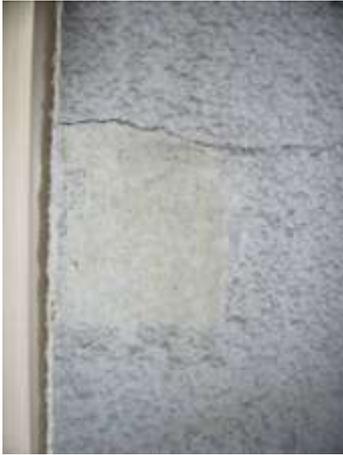
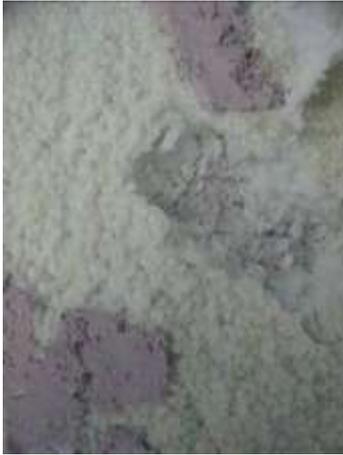
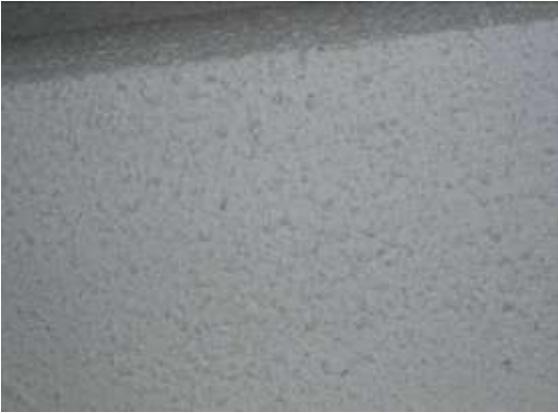
イ-10, イ-11

調査対象 建材	種 別	吹付け材			
	一般名称	石綿含有吹付けパーライト			
	劣化状況	①②一部損傷			
	建材分析結果	①1F 空調機械室：クリソタイル 2.7%、②2F 書庫：クリソタイル 4.4%			
気中濃度 測定結果	測定場所		総繊維数濃度 (f/L)	無機質繊維数濃度 (f/L)	石綿繊維数濃度 (f/L)
	屋内	①1F 空調機械室	7.7	3.8	0.5 未満
		①' 1F 女子更衣室	9.7	3.9	0.5 未満
		①" 1F 小会議室	10	3.4	0.5 未満
		②2F 書庫	88	44	0.5 未満
	92		43	0.5 未満	
	屋外		0.3 未満	—	—
0.3 未満			—	—	
現場状況 写真

①1F 空調機械室

①"1F 小会議室

②2F 書庫		
※竣工時は、1Fの空調機械室と女子更衣室と小会議室は1つの機械室であった。

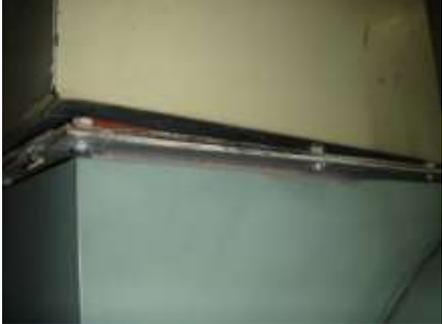
調査対象 建材	種 別	①保温材、②③断熱材			
	一般名称	①石棉含有ダクトパッキン、②③煙突用石棉断熱材			
	劣化状況	①通常、②劣化、③劣化			
	建材分析結果	①クリソタイル 60.68%、②アモサイト 3.85%、③クリソタイル 4.14%			
気中濃度 測定結果	測定場所		総繊維数濃度 (f/L)	無機質繊維数濃度 (f/L)	石棉繊維数濃度 (f/L)
	屋内 (煙突点検口 開放時)	煙突頂部	粉じんが多量に 付着し測定不可	—	—
		機械室	2.2	0.72	クリソタイル 0.5 未満 アモサイト 0.5 未満
		機械室前廊下	0.90	0.5 未満	—
	屋外		0.3 未満	—	—
			0.3 未満	—	—
現場状況 写真

ボイラーダクトパッキン		煙突点検口 (煙突点検口閉鎖時)

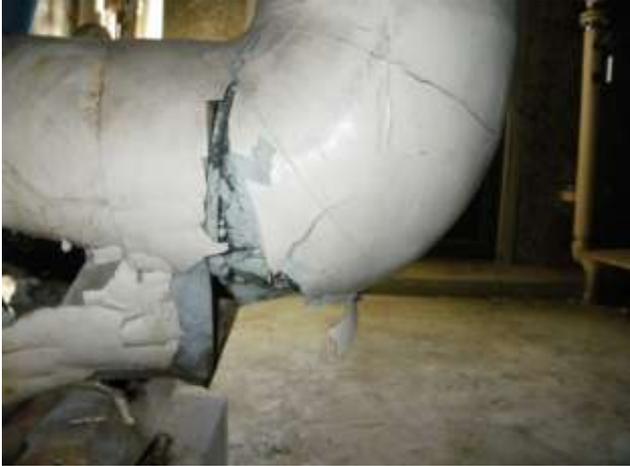
イ-14

調査対象 建材	種 別	保温材		
	一般名称	石綿含有けいそう土保温材		
	劣化状況	劣化		
	建材分析結果	アモサイト 0.3%未満、トレモライト・アクチノライト 30.8%		
気中濃度 測定結果	測定場所	総繊維数濃度 (f/L)	無機質繊維数濃度 (f/L)	石綿繊維数濃度 (f/L)
	屋内 (機械室)	0.5 未満	—	—
		0.5 未満	—	—
	屋外	0.3 未満	—	—
現場状況 写真

配管エルボ

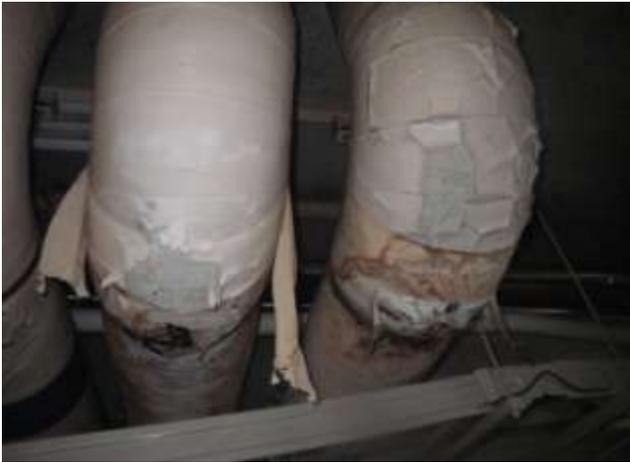
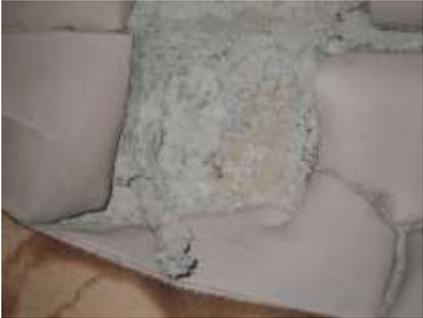
イ-15

調査対象 建材	種 別	保温材		
	一般名称	石綿含有けいそう土保温材		
	劣化状況	劣化		
	建材分析結果	アモサイト 0.3%未満、トレモライト・アクチノライト 15.5%		
気中濃度 測定結果	測定場所	総繊維数濃度 (f/L)	無機質繊維数濃度 (f/L)	石綿繊維数濃度 (f/L)
	屋内 (変電室)	0.5 未満	—	—
		0.5 未満	—	—
		0.5 未満	—	—
	屋外	0.3 未満	—	—
		0.3 未満	—	—
現場状況 写真

<p>配管エルボ</p>

<p>配管エルボ部分の拡大写真</p>

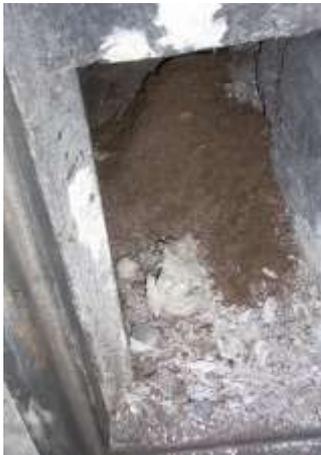
イ-16, イ-24

- ① 劣化した煙突用石綿断熱材及び石綿含有けいそう土保温材が存在する機械室の機械室内で 1.1～1.8f/L、機械室前廊下で 0.54f/L【イ-16・24、ロ-24】
  - ② 通常の煙突用石綿断熱材が存在するボイラー室の煙突下部で 0.71f/L、煙突頂部で 2.7f/L【イ-26】
  - ③ やや劣化した煙突用石綿断熱材が存在するボイラー室の煙突内部で 0.9f/L【イ-28】

- ・ 吹付け石綿等以外の石綿含有建材のうち、①と④については煙突用石綿断熱材が使用されている機械室の機械室内（及び機械室前廊下）で石綿繊維が検出されているが、①は煙突用石綿断熱材と石綿含有けいそう土保温材のどちらに起因するか厳密には特定できず、④は煙突用石綿断熱材が剥離・落下して煙突を閉塞している特殊な状況下での測定結果であることから、建築基準法の規制対象とすることがどうかを判断するため、平成 24 年度も煙突用石綿断熱材の飛散性について早急かつ重点的に調査を継続する。
- ・ 飛散性調査を実施することができたその他の吹付け石綿等以外の石綿含有建材についても、引き続き、調査を継続する。
- ・ 吹付け石綿等は、劣化状況や存在する室の状況により飛散する可能性があることが示された。どの程度の劣化状況、どのような室の状況の場合に飛散するかについて、引き続き、調査を継続する。
- ・ 石綿含有建材の除去等の工事の上下階や隣室等において、適切な工事が行われない場合にどのように飛散するかについて、引き続き、調査を継続する。

調査対象 建材	種 別	①保温材、②断熱材		
	一般名称	①石綿含有けいそう土保温材、②煙突用石綿断熱材		
	劣化状況	①劣化、②劣化		
	建材分析結果	①配管エルボ：アモサイト 0.1%以下、トレモライト・アクチノライト 20% ②煙突：アモサイト 55%		
気中濃度 測定結果	測定場所	総繊維数濃度 (f/L)	無機質繊維数濃度 (f/L)	石綿繊維数濃度 (f/L)
	屋内 (機械室)	4.8	4.1	アモサイト 1.1 トレモライト・アクチノライト 0.5 未満
		6.4	4.1	アモサイト 1.3 トレモライト・アクチノライト 0.5 未満
		10	5.9	アモサイト 1.8 トレモライト・アクチノライト 0.5 未満
	屋外	0.45	0.3 未満	—
		0.3 未満	—	—
		11 (煙突排気口)	7.5 (煙突排気口)	2.3 (煙突排気口)
現場状況 写真

機械室内煙突下部		機械室内 配管エルボ

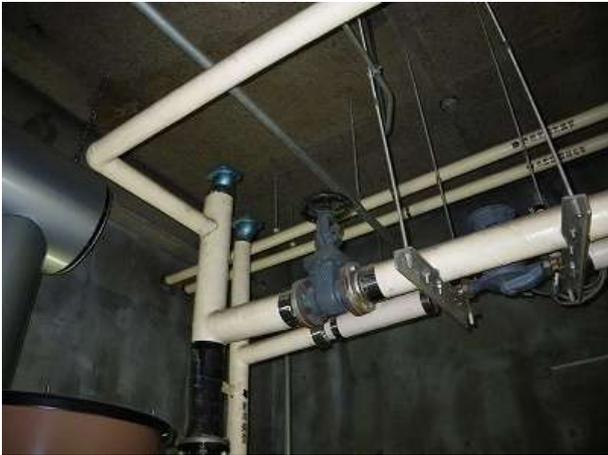
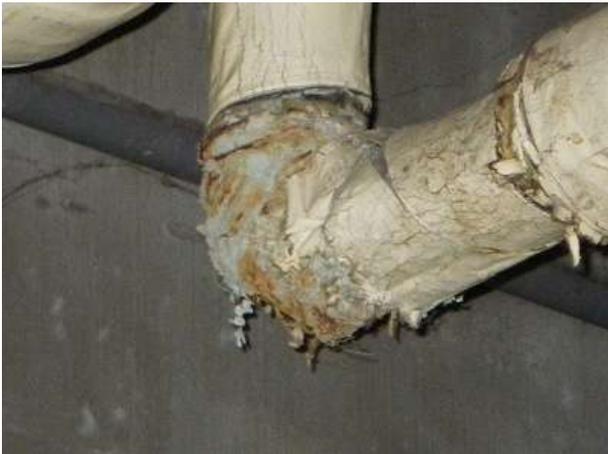
イ-17

調査対象 建材	種 別	保温材		
	一般名称	石綿含有けいそう土保温材		
	劣化状況	劣化		
	建材分析結果	トリモライト・アクチノライト 14.47%含有		
気中濃度 測定結果	測定場所	総繊維数濃度 (f/L)	無機質繊維数濃度 (f/L)	石綿繊維数濃度 (f/L)
	屋内 (ボイラー室)	0.5 未満	—	—
	屋外	0.3 未満	—	—
		0.3 未満	—	—
現場状況 写真

<p>ボイラー室内</p>

<p>配管エルボ</p>

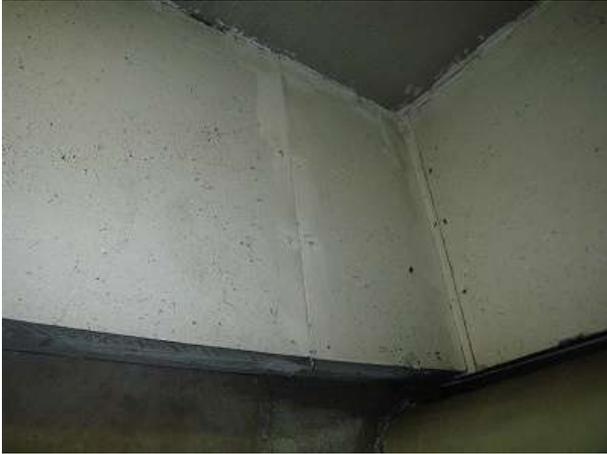
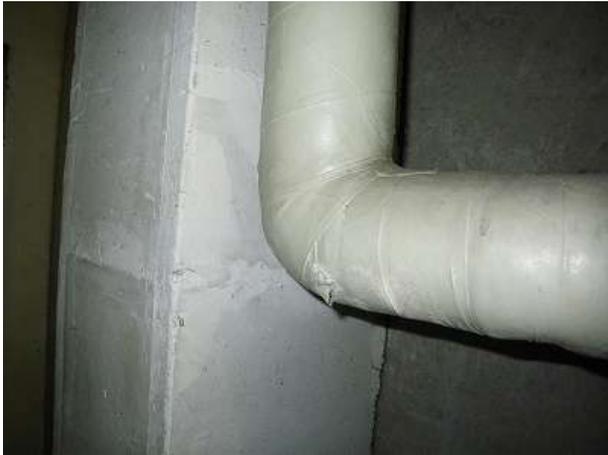
イ-18, イ-20

調査対象 建材	種 別	①保温材、②耐火被覆材		
	一般名称	①石綿含有けいそう土保温材、②石綿含有けい酸カルシウム板第2種		
	劣化状況	①通常、②通常		
	建材分析結果	①アモサイト9.8%含有 ②クリソタイル0.5%、アモサイト3.6%含有		
気中濃度 測定結果	測定場所	総繊維数濃度 (f/L)	無機質繊維数濃度 (f/L)	石綿繊維数濃度 (f/L)
	屋内 (倉庫)	5.4	0.50 未満	—
	屋外	0.30 未満	—	—
		0.30 未満	—	—
現場状況 写真

<p>梁</p>

<p>配管エルボ</p>

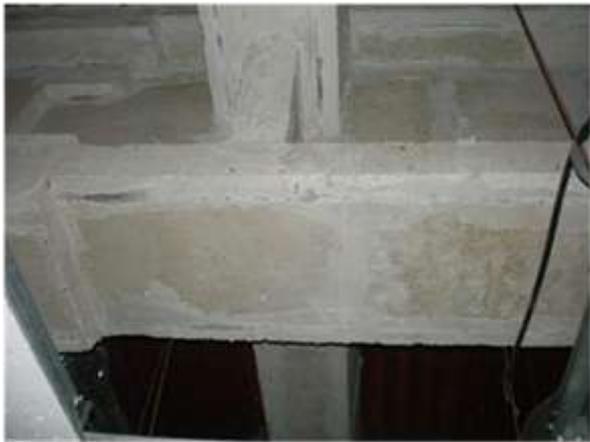
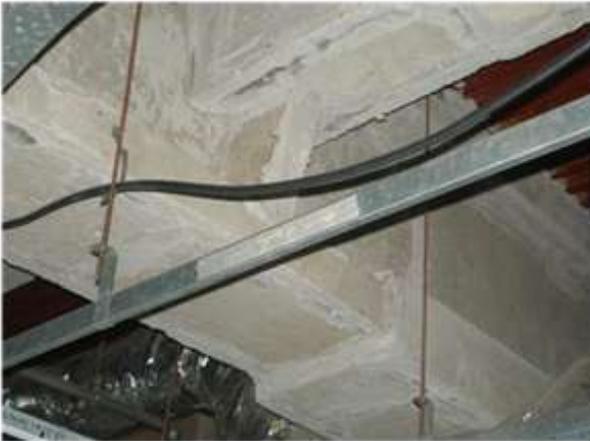
イ-22

調査対象 建材	種 別	耐火被覆材		
	一般名称	石綿含有耐火被覆板		
	劣化状況	通常		
	建材分析結果	クリソタイル・アモサイト（含有していることのみ確認）		
気中濃度 測定結果	測定場所	総繊維数濃度 (f/L)	無機質繊維数濃度 (f/L)	石綿繊維数濃度 (f/L)
	屋内 (事務室)	0.50 未満	—	—
		0.50 未満	—	—
		0.50 未満	—	—
	屋外	0.30 未満	—	—
		0.30 未満	—	—
現場状況 写真

<p>石綿含有耐火被覆板（室内天井材撤去部）</p>

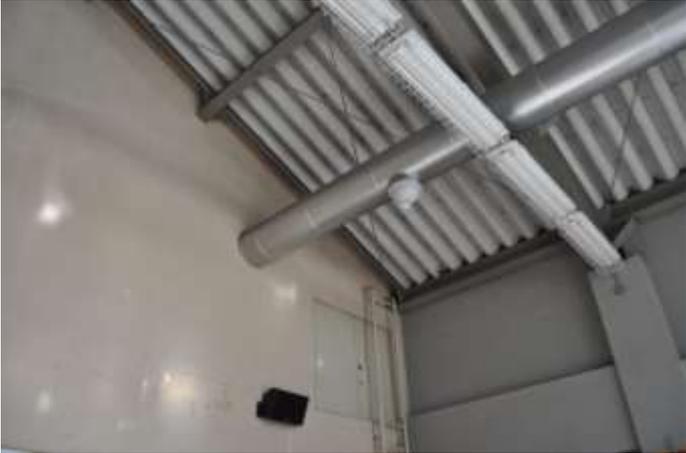
イ-23

調査対象 建材	種 別	断熱材		
	一般名称	屋根用折板石綿断熱材		
	劣化状況	通常		
	建材分析結果	クリソタイル 23.89%		
気中濃度 測定結果	測定場所	総繊維数濃度 (f/L)	無機質繊維数濃度 (f/L)	石綿繊維数濃度 (f/L)
	屋内 (講堂)	0.5 未満	—	—
	屋外	0.3 未満	—	—
		0.3 未満	—	—
現場状況 写真

天井

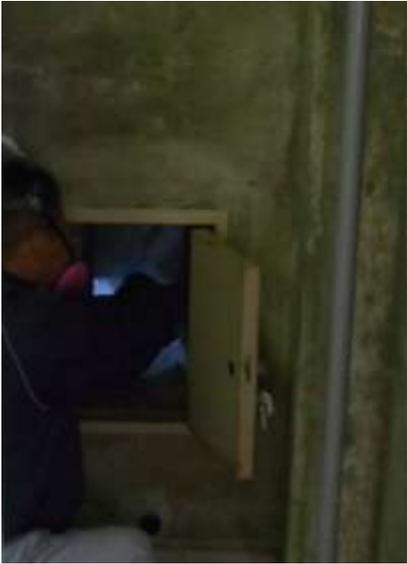
イ-25

調査対象 建材	種 別	断熱材		
	一般名称	煙突用石綿断熱材		
	劣化状況	通常		
	建材分析結果	アモサイト 53.1%		
気中濃度 測定結果	測定場所	総繊維数濃度 (f/L)	無機質繊維数濃度 (f/L)	石綿繊維数濃度 (f/L)
	屋内 (ボイラー室)	0.5 未満	—	—
		0.5 未満	—	—
	屋外	0.3 未満	—	—
		0.3 未満	—	—
現場状況 写真

煙突点検口

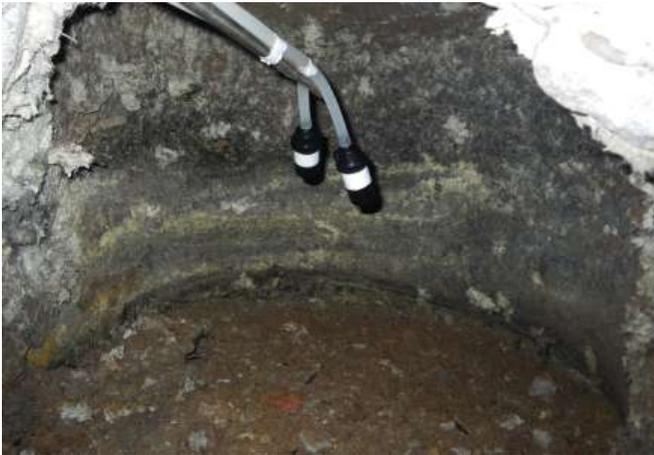
イ-26

調査対象 建材	種 別		断熱材		
	一般名称		煙突用石綿断熱材		
	劣化状況		通常		
	建材分析結果		アモサイト 40.69%		
気中濃度 測定結果	測定場所		総繊維数濃度 (f/L)	無機質繊維数濃度 (f/L)	石綿繊維数濃度 (f/L)
	屋内	ボイラー室	2.8	2.3	0.5 未満
		煙突下部	2.0	2.1	0.71
		煙突頂部	8.2	11	2.7
	屋外		0.3 未満	—	—
			0.3 未満	—	—
現場状況 写真

煙突内部（下部から）

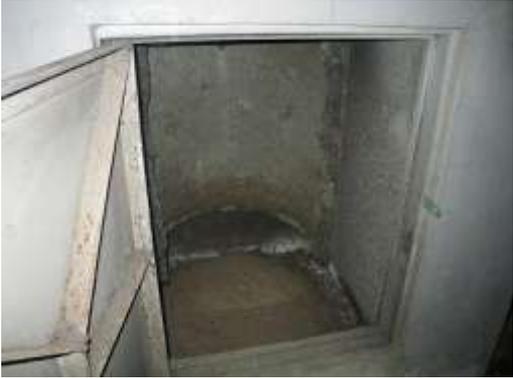
イ-28

調査対象 建材	種 別		断熱材		
	一般名称		煙突用石綿断熱材		
	劣化状況		やや劣化		
	建材分析結果		アモサイト 60%		
気中濃度 測定結果	測定場所		総繊維数濃度 (f/L)	無機質繊維数濃度 (f/L)	石綿繊維数濃度 (f/L)
	屋内 (煙突点検 口開放時)	煙突内部	6.3	4.7	0.90
		ボイラー室内	2.1	0.5 未満	—
		ボイラー室前	2.7	1.3	0.5 未満
	屋外		0.45(屋上)	0.34(屋上)	0.3 未満(屋上)
			0.34(屋上)	0.3 未満(屋上)	—
現場状況 写真

<p>煙突下部点検口</p>

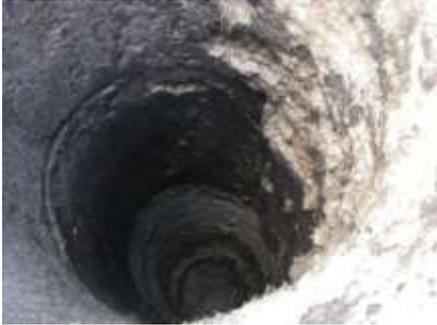
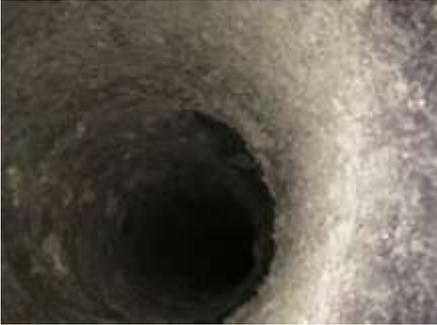
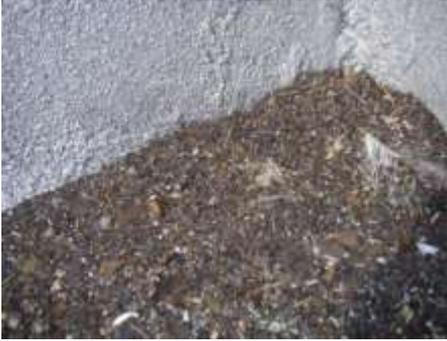
イ-29

- ④ 著しく劣化した煙突用石綿断熱材が存在する機械室の機械室内で 4.8～9.1f/L、煙突頂部で 2.5～12f/L、煙突底部で 13～24f/L【イ-29、ロ-23】
  - ⑤ やや劣化した石綿含有吹付けロックウールが存在する倉庫の倉庫内で 0.5f/L【ロ-1】
  - ⑥ 劣化した吹付け石綿が存在するエレベーターシャフトのエレベーターシャフト内で 2.2f/L【ロ-4】

調査対象 建材	種 別	断熱材			
	一般名称	煙突用石綿断熱材			
	劣化状況	著しく劣化			
	建材分析結果	アモサイト 10.9%			
気中濃度 測定結果	測定場所		総繊維数濃度 (f/L)	無機質繊維数濃度 (f/L)	石綿繊維数濃度 (f/L)
	屋内 (煙突点検 口開放時)	煙突頂部	14	16	2.5
		煙突底部	57	25	13
		機械室	18	8.4	4.8
		機械室前廊下	2.0	0.72	0.50 未満
	屋外		0.30 未満	—	—
			0.30 未満	—	—
現場状況 写真

煙突内部 (頂部から)		煙突内部 (底部から)

屋上に堆積していた煙突用石綿断熱材等と思われる堆積物

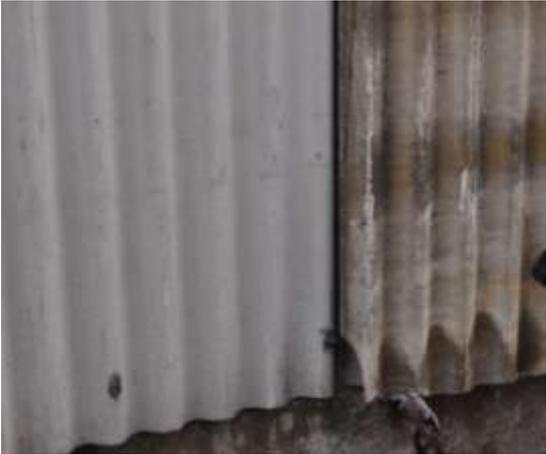
イ-31

調査対象 建材	種 別	成形板等		
	一般名称	石綿含有スレートボード		
	劣化状況	一部損傷		
	建材分析結果	クリソタイル 11%		
気中濃度 測定結果	測定場所	総繊維数濃度 (f/L)	無機質繊維数濃度 (f/L)	石綿繊維数濃度 (f/L)
	屋内 (工場)	1.1	0.5 未満	—
		3.0	0.5 未満	—
		1.1	0.5 未満	—
		0.9	0.5 未満	—
		1.6	0.5 未満	—
		0.9	0.5 未満	—
	屋外	0.45	0.3 未満	—
		0.3 未満	—	—
現場状況 写真

<p>石綿含有スレートボード</p>

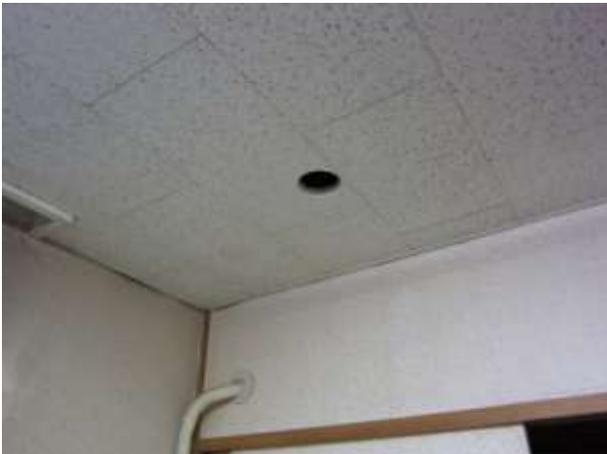
イ-32, イ-35

調査対象 建材	種 別	成形板等		
	一般名称	①石綿含有ロックウール吸音天井板、②石綿含有ビニル床タイル		
	劣化状況	①通常、②一部損傷		
	建材分析結果	①クリソタイル 1.0%、②クリソタイル 3.1%		
気中濃度 測定結果	測定場所	総繊維数濃度 (f/L)	無機質繊維数濃度 (f/L)	石綿繊維数濃度 (f/L)
	屋内 (集会室)	0.50 未満	-	-
	屋外	0.30 未満	-	-
		0.30 未満	-	-
現場状況 写真

<p>石綿含有ロックウール吸音天井板</p>			
現場状況 写真

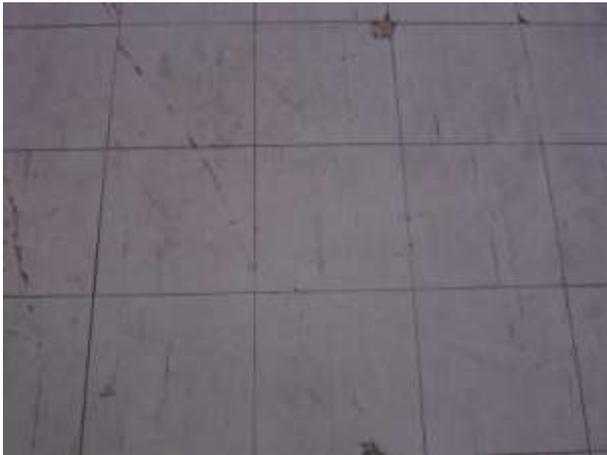
<p>石綿含有ビニル床タイル</p>

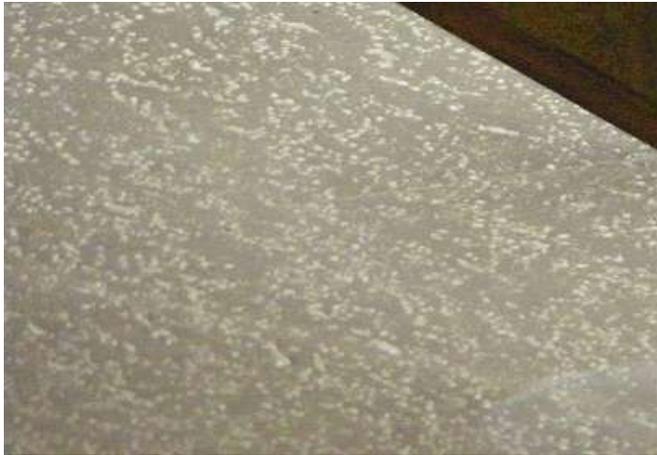
イ-33

調査対象 建材	種 別	成形板等		
	一般名称	石綿含有ロックウール吸音天井板		
	劣化状況	通常		
	建材分析結果	クリソタイル 2.7%		
気中濃度 測定結果	測定場所	総繊維数濃度 (f/L)	無機質繊維数濃度 (f/L)	石綿繊維数濃度 (f/L)
	屋内 (階段室)	2.2	0.5 未満	—
	屋外	0.3 未満	—	—
		0.3 未満		
現場状況 写真

<p>石綿含有ロックウール吸音天井板（下地石膏ボード）</p>

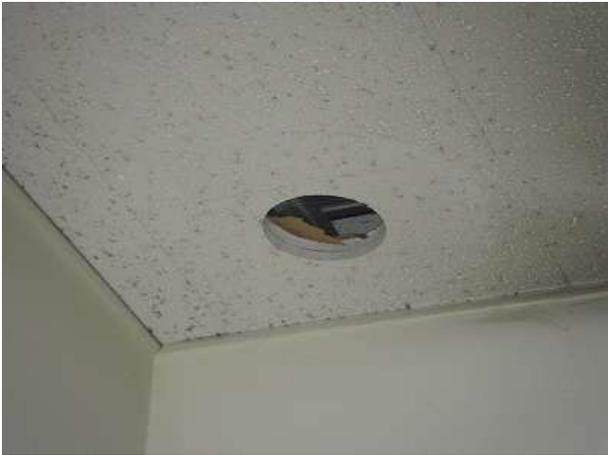
イ-34, イ-36

調査対象 建材	種 別	成形板等		
	一般名称	①石綿含有ロックウール吸音天井板、②石綿含有ビニル床タイル		
	劣化状況	①通常、②通常		
	建材分析結果	①クリソタイル 1.4%、②クリソタイル 2.0%		
気中濃度 測定結果	測定場所	総繊維数濃度 (f/L)	無機質繊維数濃度 (f/L)	石綿繊維数濃度 (f/L)
	屋内 (階段室)	1.8	0.50 未満	—
	屋外	0.3 未満	—	—
		0.3 未満	—	—
現場状況 写真

①石綿含有ロックウール吸音天井板（下地石膏ボード）			
現場状況 写真

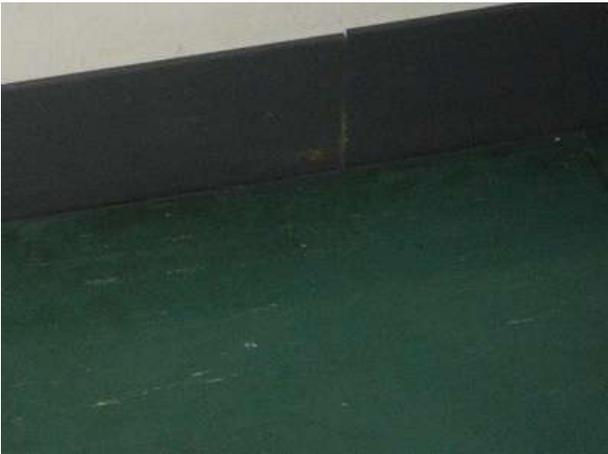
②石綿含有ビニル床タイル

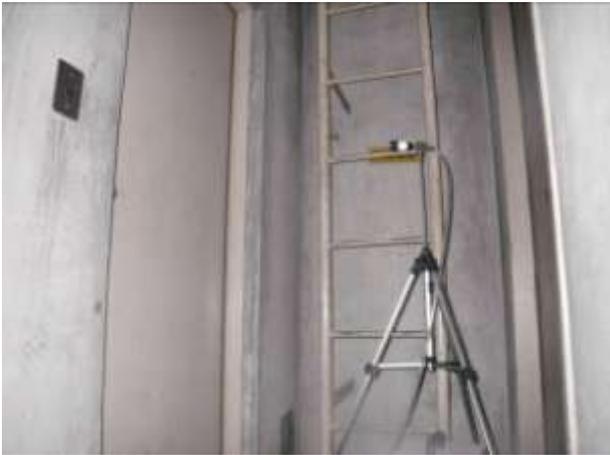
□-1

調査対象 建材	種 別		吹付け材		
	一般名称		石綿含有吹付けロックウール		
	劣化状況		やや劣化、一部損傷		
	建材分析結果		クリソタイル 13%		
気中濃度 測定結果	測定場所		総繊維数濃度 (f/L)	無機質繊維数濃度 (f/L)	石綿繊維数濃度 (f/L)
	屋内	当該室 (倉庫)	0.7	0.5	0.5
		隣室 (廊下)	0.5 未満	—	—
	屋外		0.3 未満	—	—
			0.3 未満	—	—
現場状況 写真

倉庫前廊下

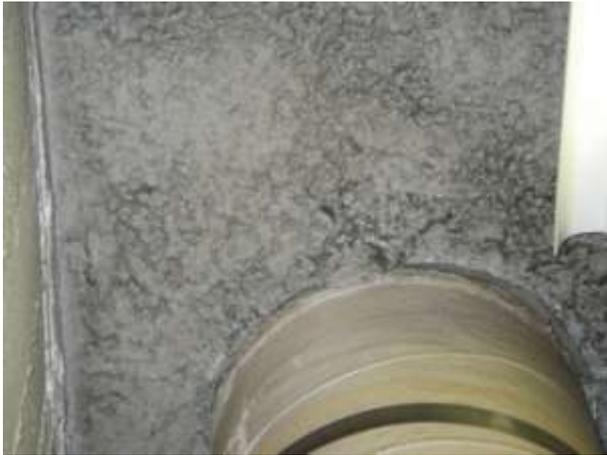
ロ-2

調査対象 建材	種 別		吹付け材		
	一般名称		石綿含有吹付けロックウール		
	劣化状況		やや劣化、一部損傷		
	建材分析結果		クリソタイル 11%		
気中濃度 測定結果	測定場所		総繊維数濃度 (f/L)	無機質繊維数濃度 (f/L)	石綿繊維数濃度 (f/L)
	屋内	当該室 (変電室)	0.5 未満	—	—
			0.5 未満	—	—
			0.5 未満	—	—
		隣室 (廊下)	0.5 未満	—	—
	屋外		0.3 未満	—	—
			0.3 未満	—	—
現場状況 写真

変電室

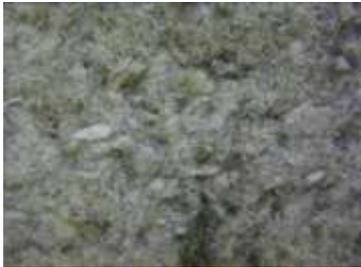
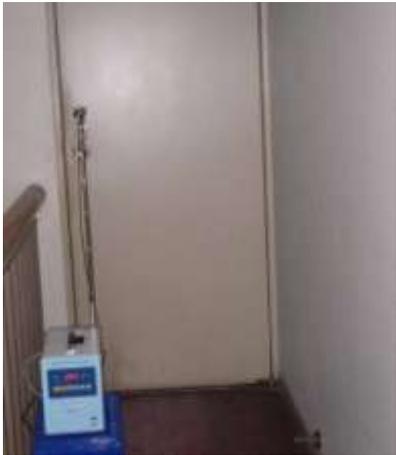
変電室 前廊下

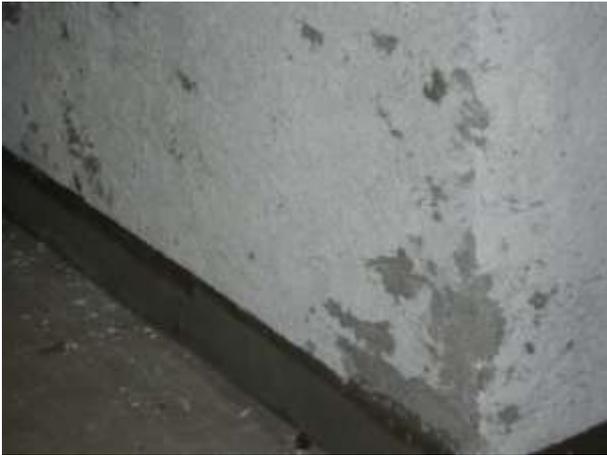
□-3

調査対象 建材	種 別		吹付け材			
	一般名称		吹付け石綿（薬液による封じ込め処理済み）			
	劣化状況		一部損傷			
	建材分析結果		クリソタイル 1.0%			
気中濃度 測定結果	測定場所		総繊維数濃度 (f/L)	無機質繊維数濃度 (f/L)	石綿繊維数濃度 (f/L)	
	屋内	当該室 (機械室)		0.90	0.50 未満	—
				0.72	0.50 未満	—
		隣室	廊下	0.90	0.50 未満	—
			実習室	0.72	0.50 未満	—
	屋外		0.30 未満	—	—	
			0.30 未満	—	—	
現場状況 写真

<p style="text-align: center;">壁</p>

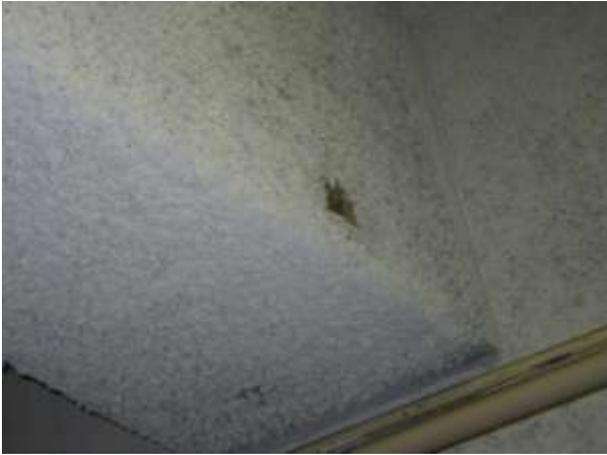
<p style="text-align: center;">天井面</p>

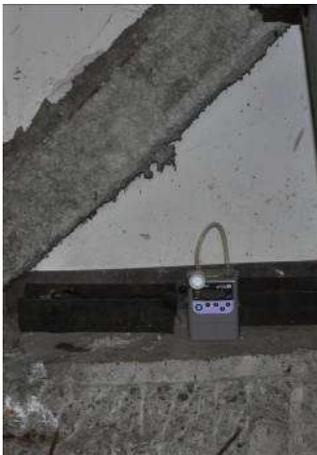
ロ-4

調査対象 建材	種 別		吹付け材			
	一般名称		吹付け石綿			
	劣化状況		一部劣化、一部損傷			
	建材分析結果		アモサイト 34%			
気中濃度 測定結果	測定場所		総繊維数濃度 (f/L)	無機質繊維数濃度 (f/L)	石綿繊維数濃度 (f/L)	
	屋内	当該室 (EV シャフト内)		7.9	6.4	2.2
		隣室	EV ホール 3F	1.1	0.5 未満	—
			EV ホール 2F	0.5 未満	—	—
			EV ホール 1F	1.6	1.1	0.5 未満
			事務室	0.5 未満	—	—
	屋外		0.3 未満	—	—	
			0.3 未満	—	—	
現場状況 写真

<p>EV シャフト内 1階梁部分</p>

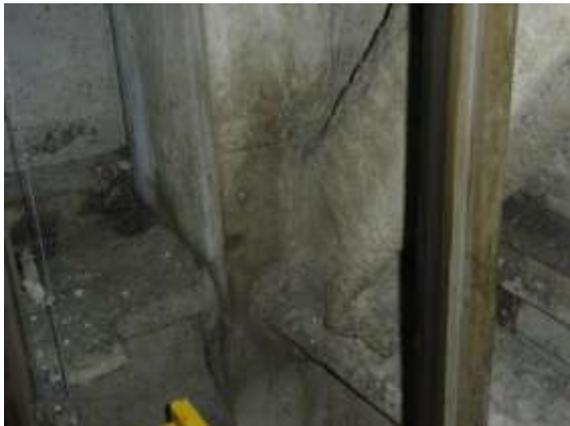
ロ-6

調査対象 建材	種 別		吹付け材				
	一般名称		吹付け石綿				
	劣化状況		通常				
	建材分析結果		クリソタイル 3.6%				
気中濃度 測定結果	測定場所		総繊維数濃度 (f/L)	無機質繊維数濃度 (f/L)	石綿繊維数濃度 (f/L)		
	屋内	当該室 (EV シャフト内)		0.5 未満	—	—	
		隣室	6号機かご内		0.5	0.5 未満	—
			5号機かご内		0.5 未満	—	—
			EV ホール 17F		0.5 未満	—	—
			EV ホール 10F		0.5 未満	—	—
			EV ホール B1		0.5 未満	—	—
	屋外		0.3 未満	—	—		
			0.3 未満	—	—		
	現場状況 写真

<p>エレベーターシャフト内建材採取部分</p>

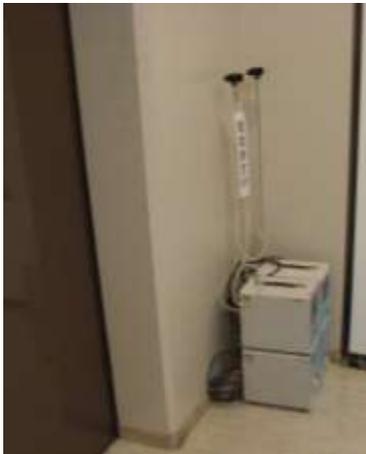
<p>エレベーターホール</p>

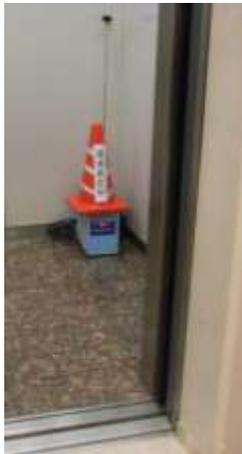
<p>エレベーターかご内</p>

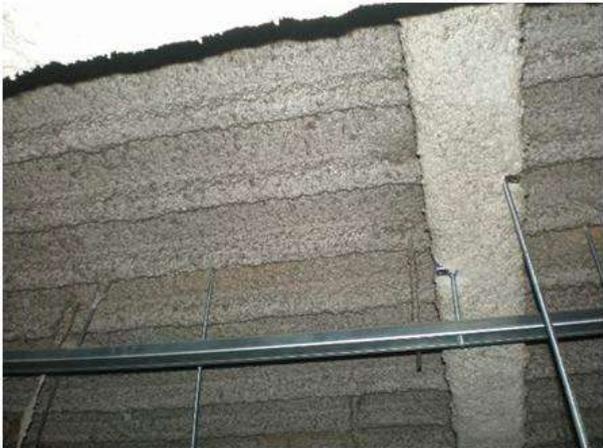
ロ-7

調査対象 建材	種 別		吹付け材			
	一般名称		吹付け石綿			
	劣化状況		一部損傷			
	建材分析結果		クリソタイル 10.07%			
気中濃度 測定結果	測定場所			総繊維数濃度 (f/L)	無機質繊維数濃度 (f/L)	石綿繊維数濃度 (f/L)
	屋内 (空調 稼働時)	当該室	天井裏	0.72	0.5 未満	—
			隣室	会議室	0.5 未満	—
		廊下		0.54	0.5 未満	—
		給湯室 PS 内		0.5 未満	—	—
	屋内 (空調 停止時)	当該室	天井裏	0.54	0.5 未満	—
			隣室	会議室	0.5 未満	—
		廊下		0.5 未満	—	—
		屋上機械室		0.5 未満	—	—
	屋外			0.3 未満	—	—
0.3 未満				—	—	
現場状況 写真

吹付け材 (屋内)

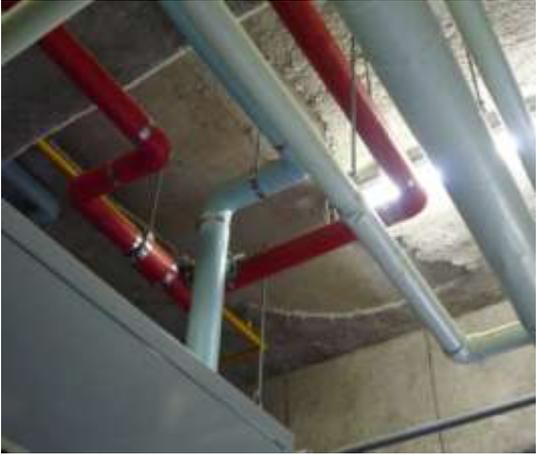
ロ-8

調査対象 建材	種 別		吹付け材			
	一般名称		吹付け石綿			
	劣化状況		劣化			
	建材分析結果		クリソタイル 1.2%			
気中濃度 測定結果	測定場所		総繊維数濃度 (f/L)	無機質繊維数濃度 (f/L)	石綿繊維数濃度 (f/L)	
	屋内	当該室 (ボイラー室)	0.5 未満	—	—	
			0.5 未満	—	—	
		隣室 (廊下)	0.5 未満	—	—	
	屋外			0.3 未満	—	—
				0.3 未満	—	—
現場状況 写真

ボイラー室 天井					
現場状況 写真

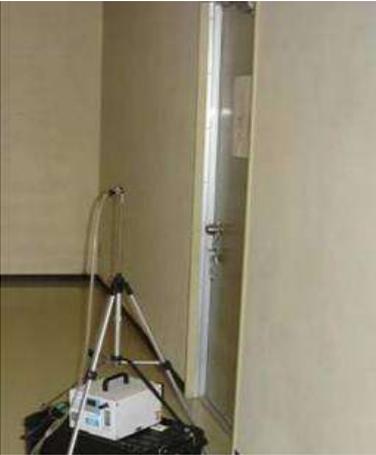
ボイラー室前廊下

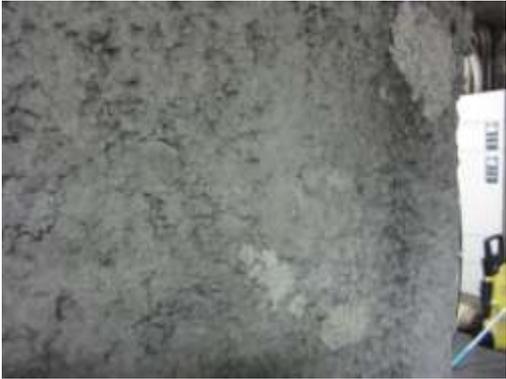
ロ-9

調査対象 建材	種 別		吹付け材			
	一般名称		石綿含有吹付けロックウール			
	劣化状況		劣化、一部損傷（補修箇所あり）			
	建材分析結果		クリソタイル 6.1%			
気中濃度 測定結果	測定場所		総繊維数濃度 (f/L)	無機質繊維数濃度 (f/L)	石綿繊維数濃度 (f/L)	
	屋内	当該室 (ボイラー室)	0.5 未満	—	—	
			0.5 未満	—	—	
		隣室 (玄関)	0.5 未満	—	—	
	屋外			0.3 未満	—	—
				0.3 未満	—	—
現場状況 写真

ボイラー室内

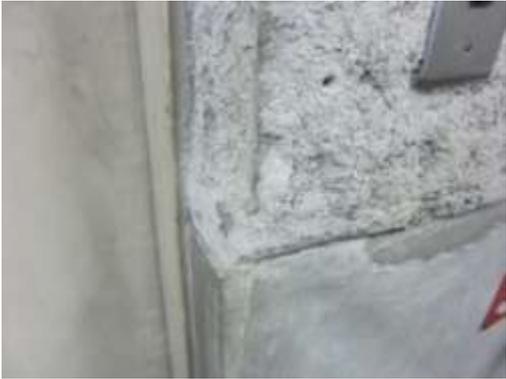
ボイラー室内 拡大写真

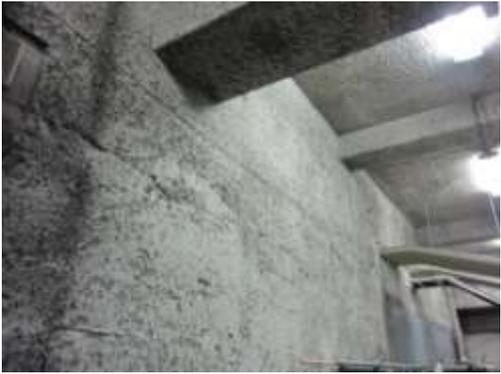
電気室内

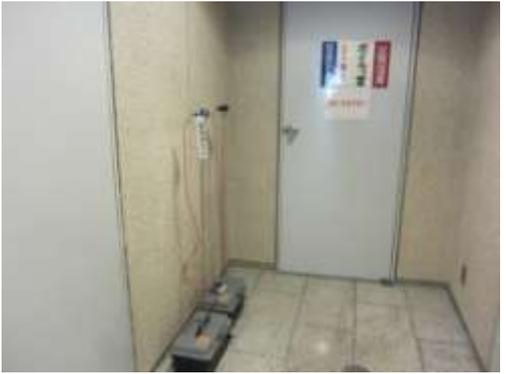
ボイラー室前（マンションエントランス内）

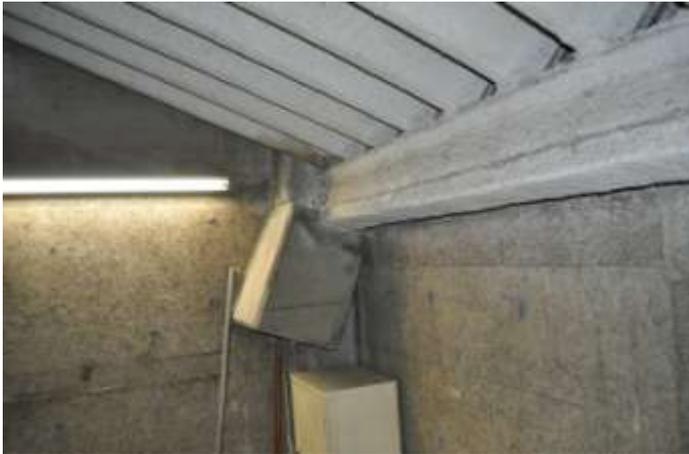
ロ-10

調査対象 建材	種 別		吹付け材			
	一般名称		石綿含有吹付けロックウール			
	劣化状況		通常			
	建材分析結果		クリソタイル 2.49%			
気中濃度 測定結果	測定場所		総繊維数濃度 (f/L)	無機質繊維数濃度 (f/L)	石綿繊維数濃度 (f/L)	
	屋内	当該室 (ボイラー室)		0.5 未満	—	—
		隣室	変電室	0.5 未満	—	—
			廊下	0.5 未満	—	—
	屋外			0.3 未満	—	—
				0.3 未満	—	—
現場状況 写真

<p>ボイラー室(梁)</p>

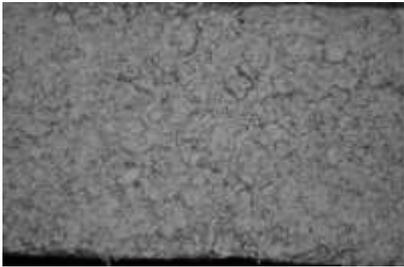
<p>ボイラー室(梁) 拡大写真</p>

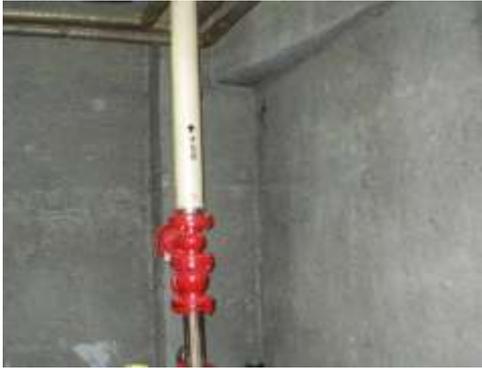
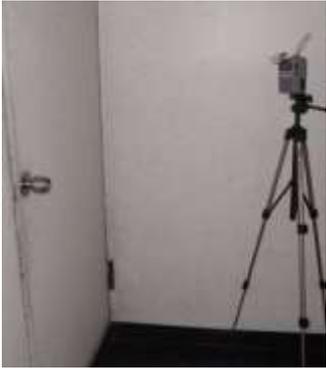
ロ-11

調査対象 建材	種 別		吹付け材		
	一般名称		吹付け石綿		
	劣化状況		やや劣化、一部損傷		
	建材分析結果		クリソタイル 0.9%、クロシドライト 13%		
気中濃度 測定結果	測定場所		総繊維数濃度 (f/L)	無機質繊維数濃度 (f/L)	石綿繊維数濃度 (f/L)
	屋内	当該室 (機械室)	0.72	0.72	0.5 未満
			0.72	0.54	0.5 未満
			0.14	0.72	0.5 未満
		隣室 (廊下)	1.6	0.5 未満	—
	1.6		0.5 未満	—	
	屋外		0.3 未満	—	—
			0.57	0.3 未満	—
現場状況 写真

機械室		機械室前 廊下

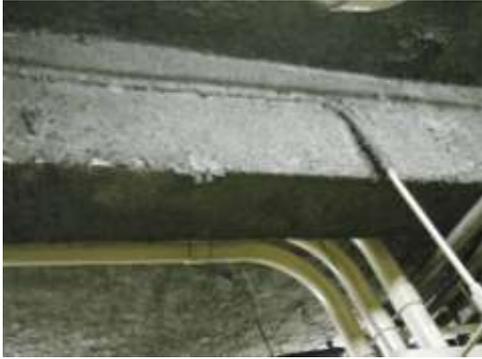
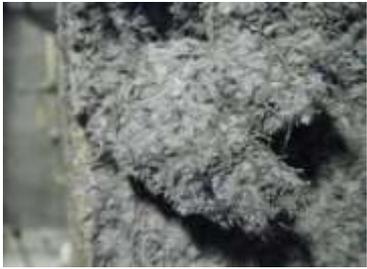
梁 一部損傷 状況		柱 角部拡大写真

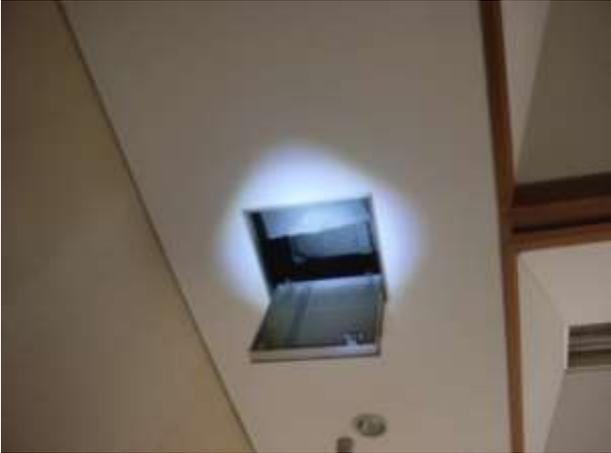
ロ-12

調査対象 建材	種 別		吹付け材		
	一般名称		吹付け石綿		
	劣化状況		通常		
	建材分析結果		クリソタイル 1.7%		
気中濃度 測定結果	測定場所		総繊維数濃度 (f/L)	無機質繊維数濃度 (f/L)	石綿繊維数濃度 (f/L)
	屋内	当該室 (天井裏)	—	—	—
		隣室 (ホール)	1.1	0.50 未満	—
			1.1	0.50 未満	—
			2.2	0.50 未満	—
	屋外		0.30 未満	—	—
			0.30 未満	—	—
	現場状況 写真

天井面

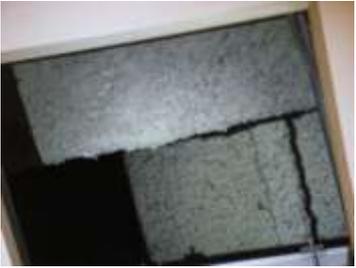
天井面 拡大写真

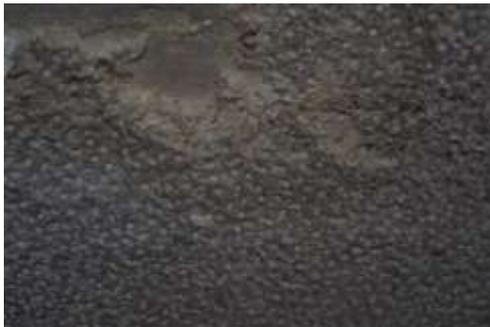
ロ-13

調査対象 建材	種 別		①吹付け材、②断熱材、③成形板等		
	一般名称		①石綿含有吹付けロックウール、②煙突用石綿断熱材、③石綿含有スレートボード		
	劣化状況		①通常、②劣化、③一部損傷		
	建材分析結果		①アモサイト 10.42%、②アモサイト 13.20%、③クリソタイル 5.12%		
気中濃度 測定結果	測定場所		総繊維数濃度 (f/L)	無機質繊維数濃度 (f/L)	石綿繊維数濃度 (f/L)
	屋内	当該室 (ボイラー室)	0.5 未満	—	—
		隣室 (監視室)	0.5 未満	—	—
	室外		0.3 未満	—	—
			0.3 未満	—	—
現場状況 写真	天井吹付材

<p>※①石綿含有吹付けロックウール、②煙突用石綿断熱材はボイラー室に使われており、 ③石綿含有スレートボードは監視室の壁に使われている。</p>

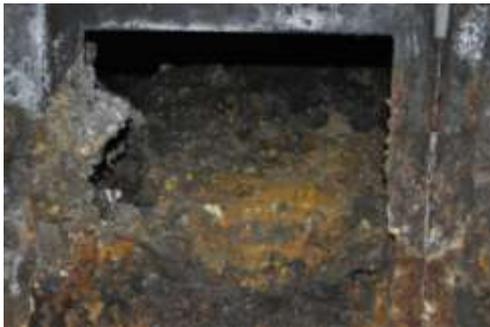
煙突断熱材

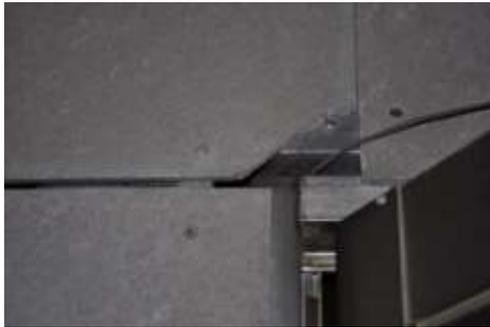
壁スレート

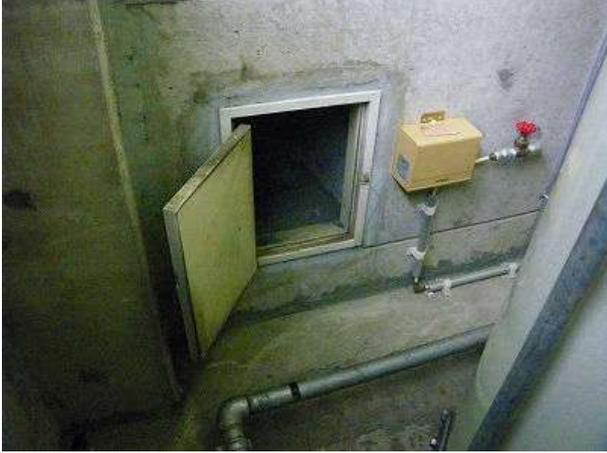
ロ-14

調査対象 建材	種 別		断熱材		
	一般名称		煙突用石綿断熱材		
	劣化状況		通常		
	建材分析結果		アモサイト 30.0%		
気中濃度 測定結果	測定場所		総繊維数濃度 (f/L)	無機質繊維数濃度 (f/L)	石綿繊維数濃度 (f/L)
	屋内	当該室 (煙突)	0.72	0.50 未満	—
		隣室 (ボイラー室)	0.50 未満	—	—
	屋外		0.30 未満	—	—
			0.30 未満	—	—
現場状況 写真

ボイラー室内

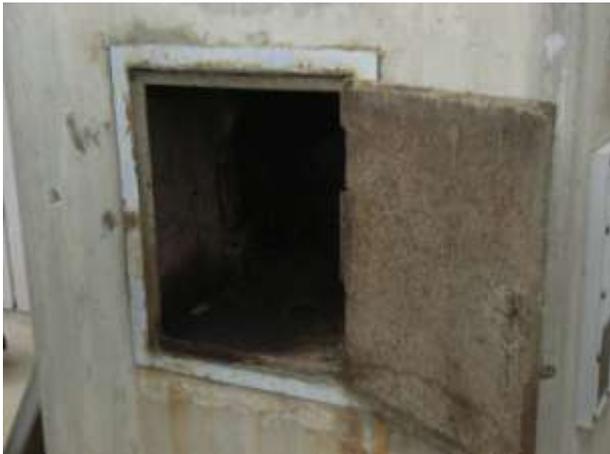
ロ-15

調査対象 建材	種 別		断熱材			
	一般名称		煙突用石綿断熱材			
	劣化状況		やや劣化			
	建材分析結果		アモサイト 16.8%			
気中濃度 測定結果	測定場所		総繊維数濃度 (f/L)	無機質繊維数濃度 (f/L)	石綿繊維数濃度 (f/L)	
	屋内	当該室 (煙突)	0.50 未満	—	—	
		隣室	ボイラー室	0.50 未満	—	—
			廊下	0.72	0.50 未満	—
	屋外		0.30 未満	—	—	
			0.30 未満	—	—	
			0.30 未満 (煙突前)	—	—	
現場状況 写真

<p style="text-align: center;">煙突点検口 外部写真</p>

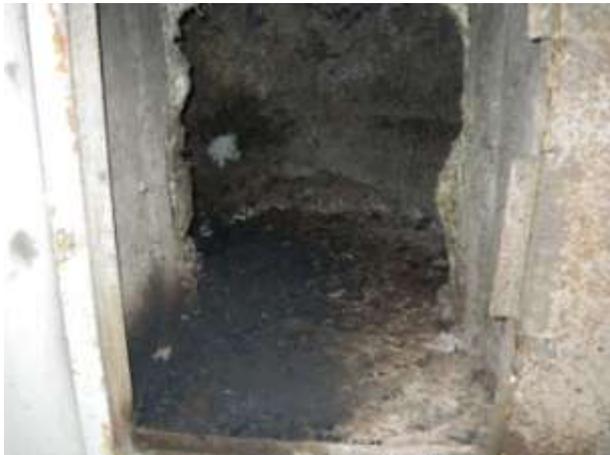
<p style="text-align: center;">煙突点検口 内部写真</p>

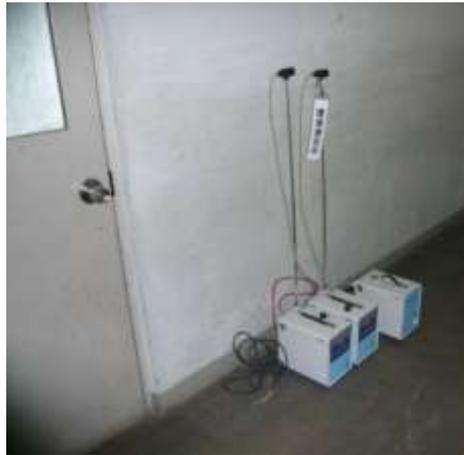
ロ-17

調査対象 建材	種 別		断熱材				
	一般名称		煙突用石綿断熱材				
	劣化状況		通常、一部損傷				
	建材分析結果		アモサイト 30%				
気中濃度 測定結果	測定場所			総繊維数濃度 (f/L)	無機質繊維数濃度 (f/L)	石綿繊維数濃度 (f/L)	
	煙突頂部閉鎖時	屋内	当該室 (煙突下部)		1.7	0.7	0.5 未満
			隣室	機械室	0.5	0.5	0.5 未満
					0.7	0.5	0.5 未満
				廊下	0.5 未満	—	—
					0.5 未満	—	—
			屋外			0.3 未満	—
					0.3 未満	—	—
		煙突頂部解放時	当該室	煙突頂部	0.5 未満	—	—
				煙突下部	0.5	0.5 未満	—
			隣室	機械室	1.2	1.0	0.5 未満
				1.0	0.3	0.5 未満	
	廊下			0.5 未満	—	—	
				0.5 未満	—	—	
	屋外			0.3 未満	—	—	
				0.4	0.4	0.3 未満	
	現場状況 写真

機械室前廊下

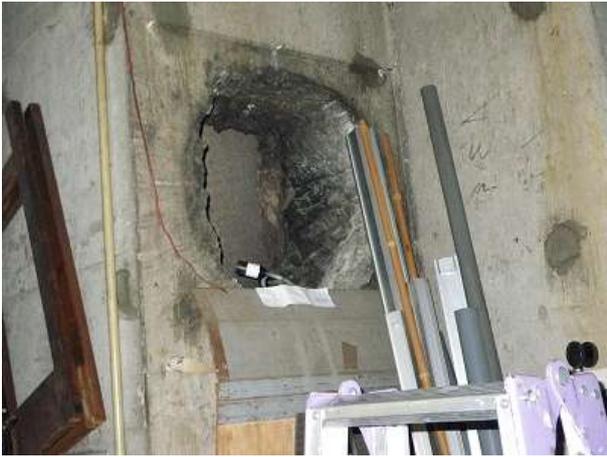
ロ-18

調査対象 建材	種 別		断熱材			
	一般名称		煙突用石綿断熱材			
	劣化状況		通常			
	建材分析結果		アモサイト 22.4%			
気中濃度 測定結果	測定場所		総繊維数濃度 (f/L)	無機質繊維数濃度 (f/L)	石綿繊維数濃度 (f/L)	
	屋内	当該室 (煙突)	2.2	0.50 未満	—	
		隣室	ボイラー室	0.54	0.50 未満	—
			廊下	0.50 未満	—	—
	屋外		0.30 未満	—	—	
			0.30 未満	—	—	
現場状況 写真

煙突（旧ボイラー繋ぎ込み箇所）

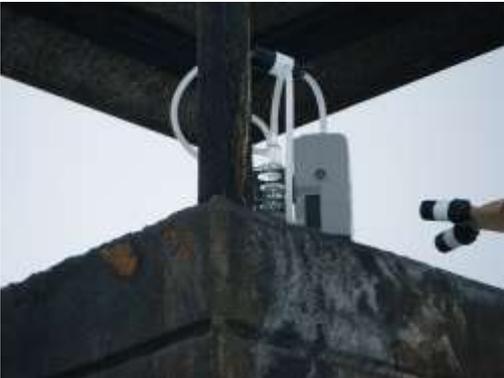
ロ-19

調査対象 建材	種 別	①断熱材、②保温材			
	一般名称	①煙突用石綿断熱材、②石綿含有けいそう土保温材			
	劣化状況	①通常、②劣化			
	建材分析結果	①アモサイト 3.24% ②トレモライト/アクチノライト 14.47%			
気中濃度 測定結果	測定場所		総繊維数濃度 (f/L)	無機質繊維数濃度 (f/L)	石綿繊維数濃度 (f/L)
	屋内	当該室 (煙突)	粉じんが多量に付着し、測定 不可 (通常採取)	—	—
			34 (インピンジャー 1)	47	2.8
			2.6 未満 (上記 1 バックフィルター)	—	—
			60 (インピンジャー 2)	78	2.8
		2.8 未満 (上記 2 バックフィルター)	—	—	
	隣室 (ボイラー室)	0.5 未満	—	—	
	屋外	0.3 未満	—	—	
		0.3 未満	—	—	
現場状況 写真

<p>通常採気に加え、インピンジャー採気を併用して煙突頂部を捕集</p>

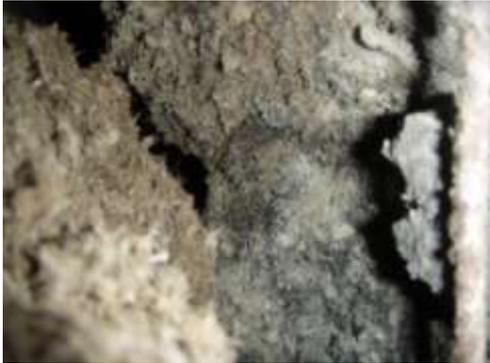
ロ-20

調査対象 建材	種 別		断熱材		
	一般名称		煙突用石綿断熱材		
	劣化状況		劣化		
	建材分析結果		アモサイト 19.95%		
気中濃度 測定結果	測定場所		総繊維数濃度 (f/L)	無機質繊維数濃度 (f/L)	石綿繊維数濃度 (f/L)
	屋内	当該室 (煙突)	0.54	0.5 未満	—
		隣室 (ボイラー室)	0.90	0.5 未満	—
	屋外		0.5 未満	—	—
			0.3 未満	—	—
			0.3 未満	—	—
			0.3 未満 (煙突点検口)	—	—
現場状況 写真

煙突内部		煙突点検口

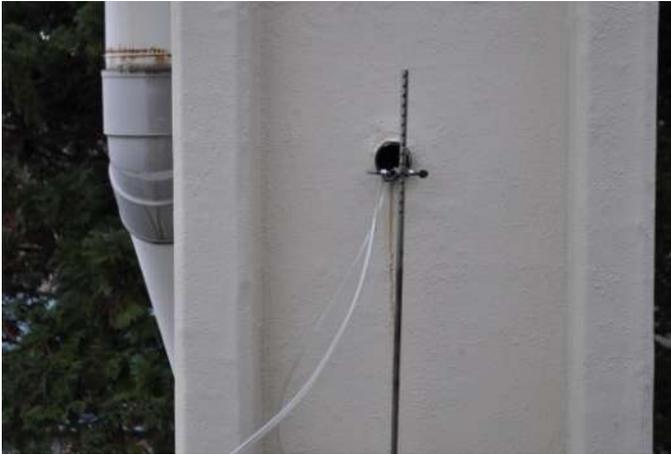
煙突内部 (ばい煙測定孔)

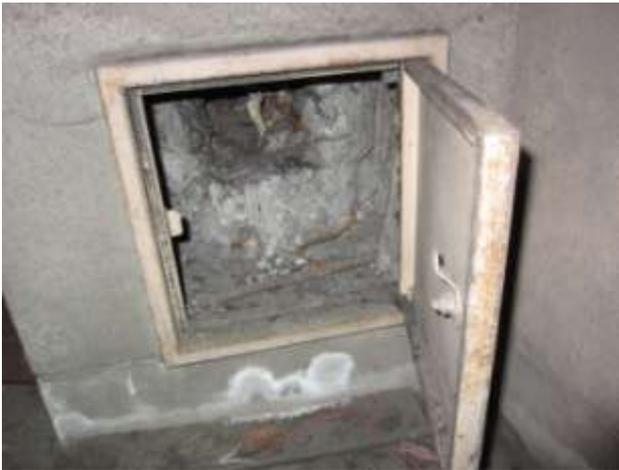
ロ-21

調査対象 建材	種 別		①保温材、②断熱材、			
	一般名称		①石綿含有けいそう土保温材、②煙突用石綿断熱材			
	劣化状況		①一部損傷、②やや劣化			
	建材分析結果		①アモサイト 0.8%、②アモサイト 10.8%			
気中濃度 測定結果	測定場所			総繊維数濃度 (f/L)	無機質繊維数濃度 (f/L)	石綿繊維数濃度 (f/L)
	屋内 (煙突 点検口 閉鎖時)	当該室	煙突点検口	0.72	-	-
			煙突頂部	0.50 未満	-	-
	隣室	ボイラー室	1.1	0.50 未満	-	
		廊下	0.50 未満	-	-	
	屋外			0.30 未満	-	-
				0.30 未満	-	-
現場状況 写真

煙突点検口					
現場状況 写真

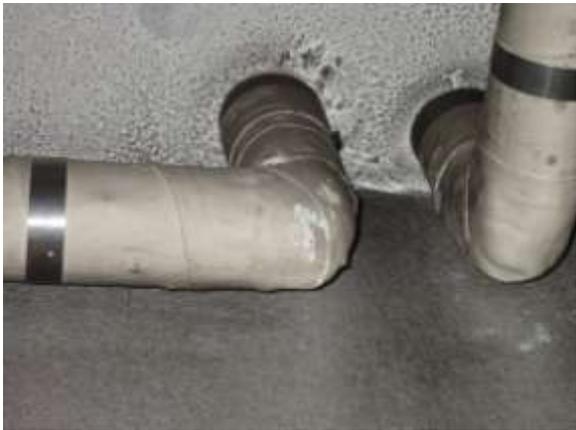
配管

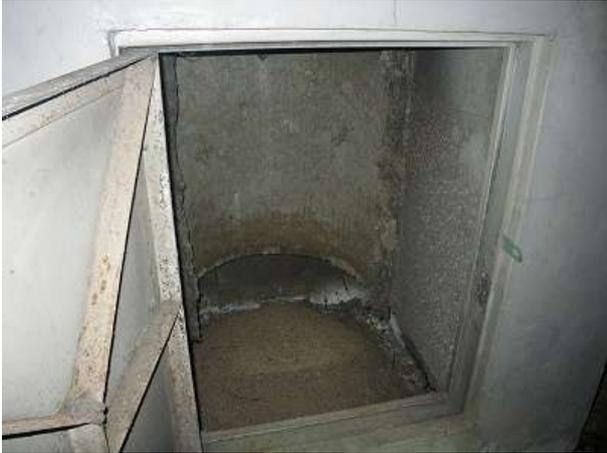
口-22

調査対象 建材	種 別		断熱材			
	一般名称		煙突用石綿断熱材			
	劣化状況		やや劣化			
	建材分析結果		アモサイト 60%			
気中濃度 測定結果	測定場所		総繊維数濃度 (f/L)	無機質繊維数濃度 (f/L)	石綿繊維数濃度 (f/L)	
	屋内 (点検口閉 鎖時)	当該室 (煙突)		1.8	0.90	0.5 未満
		隣室	機械室	2.1	0.5 未満	—
			階段室	2.7	0.5 未満	—
	屋外			0.45	0.34	0.3 未満
				0.34	0.3 未満	—
現場状況 写真

<p>煙突内部</p>

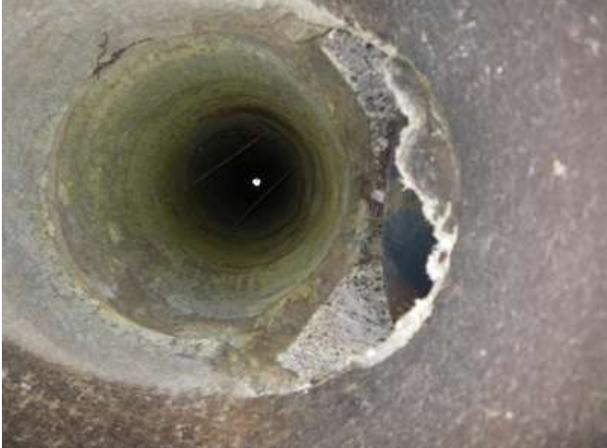
<p>煙突下部点検口</p>

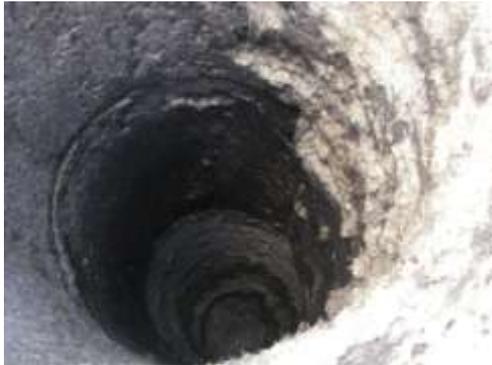
□-23

調査対象 建材	種 別		断熱材			
	一般名称		煙突用石綿断熱材			
	劣化状況		著しく劣化			
	建材分析結果		アモサイト 10.9%			
気中濃度 測定結果	測定場所			総繊維数濃度 (f/L)	無機質繊維数濃度 (f/L)	石綿繊維数濃度 (f/L)
	屋内 (煙突点検 口閉鎖時)	当該室	煙突頂部	370	220	12
			煙突底部	340	82	24
		隣室	機械室	130	40	9.1
			廊下	0.50 未満	—	—
	屋外			0.30 未満	—	—
				0.30 未満	—	—
現場状況 写真

煙突内部（頂部から）		煙突内部（底部から）

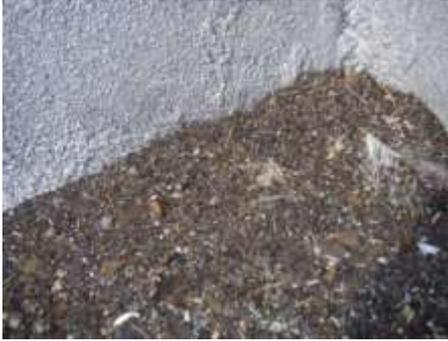
屋上に堆積していた煙突断熱材等と思われる堆積物

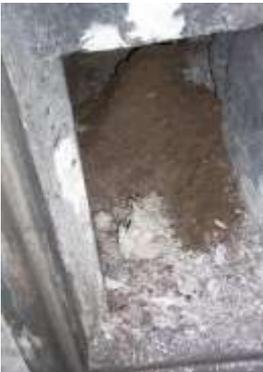
ロ-24

調査対象 建材	種 別		①保温材、②断熱材		
	一般名称		①石綿含有けいそう土保温材、②煙突用石綿断熱材		
	劣化状況		①劣化、②劣化		
	建材分析結果		①配管エルボ：アモサイト 0.1%以下、トレモライト/アクチノライト 20% ②煙突：アモサイト 55%		
気中濃度 測定結果	測定場所		総繊維数濃度 (f/L)	無機質繊維数濃度 (f/L)	石綿繊維数濃度 (f/L)
	屋内	当該室 (機械室)	4.8	4.1	アモサイト 1.1 トレモライト/アクチノライト 0.5 未満
			6.4	4.1	アモサイト 1.3 トレモライト/アクチノライト 0.5 未満
			10	5.9	アモサイト 1.8 トレモライト/アクチノライト 0.5 未満
	隣室	廊下	4.1	3.0	アモサイト 0.54 トレモライト/アクチノライト 0.5 未満
		EVホール 2F	0.9	0.5 未満	—
	屋外		0.45	0.3 未満	—
			0.3 未満	—	—
			11 (煙突排気口)	7.5 (煙突排気口)	2.3 (煙突排気口)
	測定場所				
現場状況 写真	<div style="display: flex; justify-content: space-around;"> <div style="text-align: center;">

<p>機械室内煙突下部</p> </div> <div style="text-align: center;">

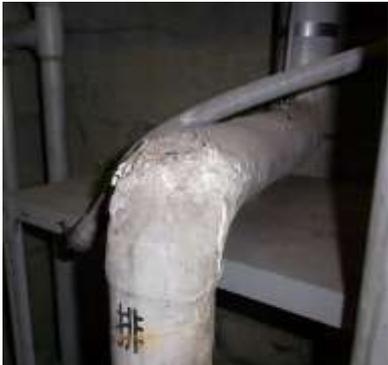
<p>機械室内 配管エルボ</p> </div> </div>
