# 社会資本整備審議会建築分科会 アスベスト対策部会（第6回）

平成24年9月3日(月)  
10:00～12:00  
中央合同庁舎2号館  
国土交通省第2会議室

## 平成17年にアスベストが社会問題化

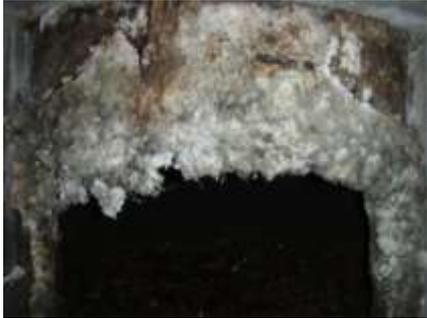
ロ-25

調査対象 建材	種 別		①保温材、②③断熱材			
	一般名称		①石綿含有ダクトパッキン、②③煙突用石綿断熱材			
	劣化状況		①通常、②劣化、③劣化			
	建材分析結果		①クリソタイル 60.68%、②アモサイト 3.85%、③クリソタイル 4.14%			
気中濃度 測定結果	測定場所			総繊維数濃度 (f/L)	無機質繊維数濃度 (f/L)	石綿繊維数濃度 (f/L)
	屋内 (煙突 点検口 閉鎖時)	当該室	煙突頂部	5.3	1.4	クリソタイル 0.5 未満 アモサイト 0.5 未満
			煙突点検口	21	5.0	クリソタイル 0.5 未満 アモサイト 0.5 未満
	隣室	ボイラー室	4.4	2.1	クリソタイル 0.5 未満 アモサイト 0.5 未満	
		廊下	3.6	0.90	クリソタイル 0.5 未満 アモサイト 0.5 未満	
	屋外			0.3 未満	—	—
				0.3 未満	—	—
	現場状況 写真

<p style="text-align: center;">煙突断熱材内張り</p>

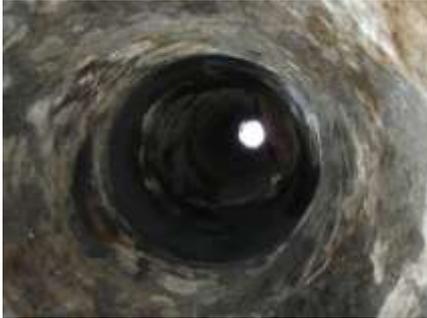
<p style="text-align: center;">煙突ライニング部スレート</p>

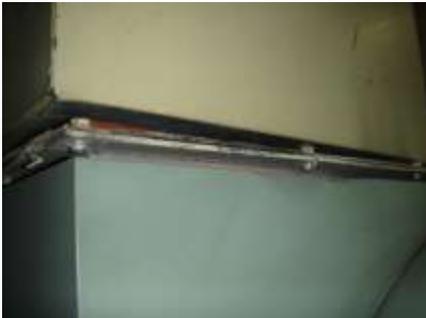
<p style="text-align: center;">ボイラーダクトパッキン</p>

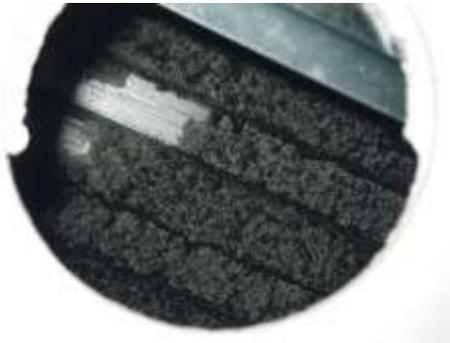
<p>天井囲い込み内吹付け材</p>

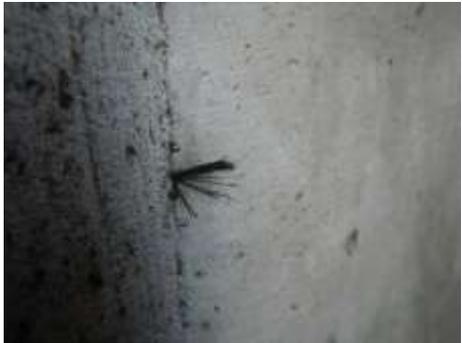
<p>柱けい酸カルシウム板第2種（アモサイト繊維が露出している）</p>

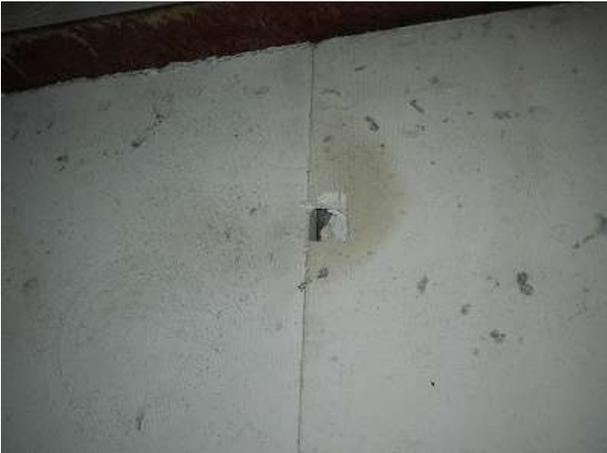
ロ-27

調査対象 建材	種 別		①吹付け材、②③耐火被覆材		
	一般名称		①吹付け石綿、②③石綿含有けい酸カルシウム板第2種		
	劣化状況		①②③通常		
	建材分析結果		①クリソタイル 3.3%、アモサイト 10.3% ②アモサイト 2.5% ③アモサイト 2.6%		
気中濃度 測定結果	測定場所		総繊維数濃度 (f/L)	無機質繊維数濃度 (f/L)	石綿繊維数濃度 (f/L)
	屋内	当該室 (天井裏)	—	—	—
		隣室 (事務室)	1.1	0.50 未満	—
			1.6	0.50 未満	—
	屋外		0.30 未満	—	—
			0.30 未満	—	—
現場状況 写真

<p style="text-align: center;">石綿含有けい酸カルシウム板第2種</p>

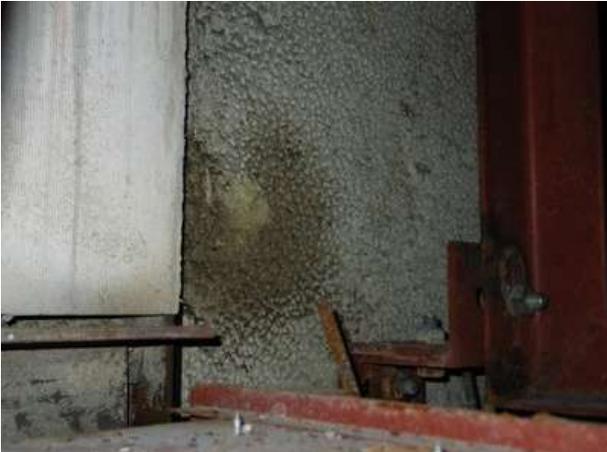
<p style="text-align: center;">吹付け石綿</p>

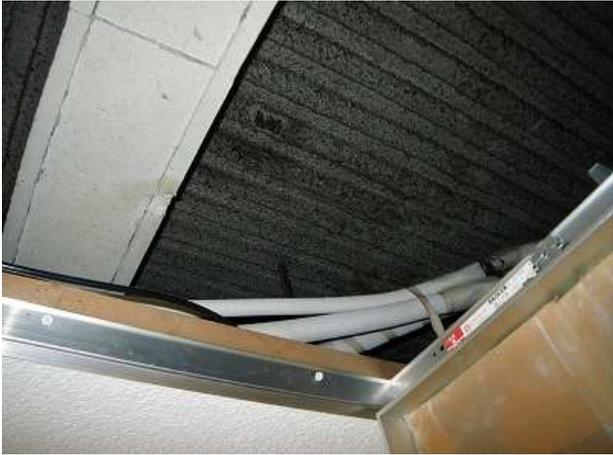
ロ-28

調査対象 建材	種 別		①吹付け材、②耐火被覆材		
	一般名称		①吹付け石綿、②石綿含有けい酸カルシウム板第2種		
	劣化状況		①②通常		
	建材分析結果		①クリソタイル6.8% ②アモサイト2.4%		
気中濃度 測定結果	測定場所		総繊維数濃度 (f/L)	無機質繊維数濃度 (f/L)	石綿繊維数濃度 (f/L)
	屋内	当該室 (天井裏)	—	—	—
		隣室 (事務室)	0.50 未満	—	—
	屋外		0.30 未満	—	—
			0.30 未満	—	—
現場状況 写真

<p>天井スラブ下デッキプレート吹付け（上階は大型バルコニー）</p>

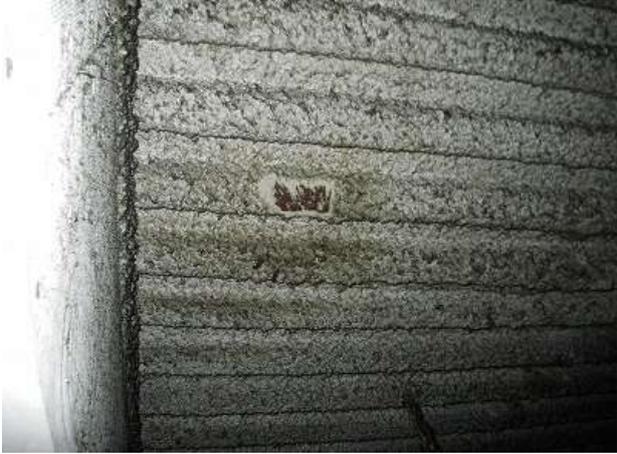
<p>吹付け石綿</p>

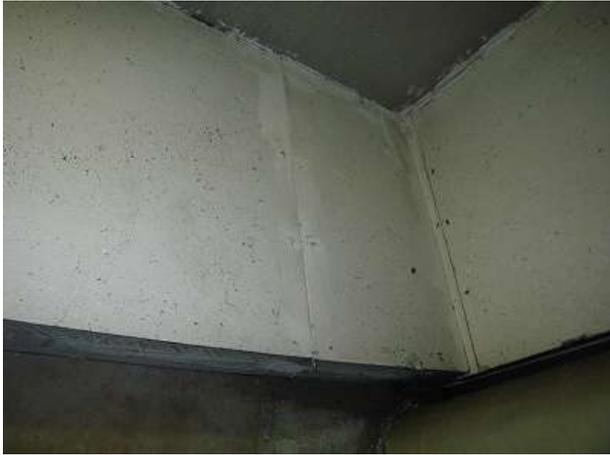
ロ-29

調査対象 建材	種 別		①保温材、②耐火被覆材		
	一般名称		①石綿含有けいそう土保温材、②石綿含有けい酸カルシウム板第2種		
	劣化状況		①②通常		
	建材分析結果		①アモサイト9.8% ②クリソタイル0.5%、アモサイト3.6%		
気中濃度 測定結果	測定場所		総繊維数濃度 (f/L)	無機質繊維数濃度 (f/L)	石綿繊維数濃度 (f/L)
	屋内	当該室 (倉庫)	5.4	0.50 未満	—
		隣室 (廊下)	0.50 未満	—	—
	屋外		0.30 未満	—	—
			0.30 未満	—	—
	現場状況 写真

<p>梁</p>

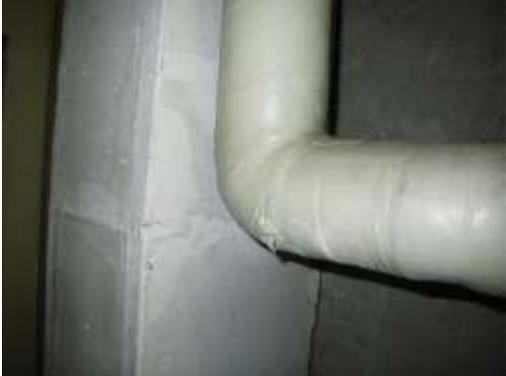
<p>配管エルボ</p>

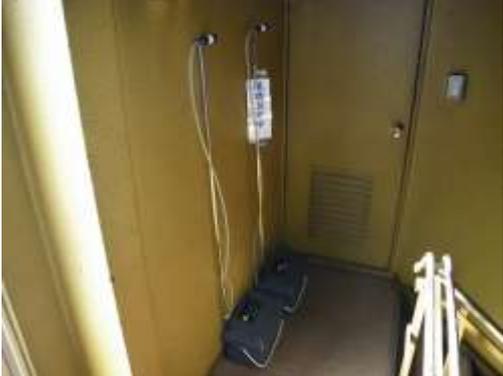
<p>階段室廊下</p>

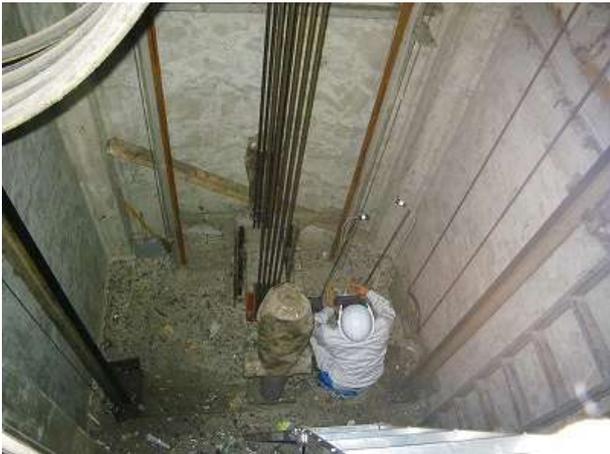
ロ-30

調査対象 建材	種 別		吹付け材			
	一般名称		吹付け補修材（石綿含有吹付けロックウール）			
	劣化状況		通常			
	建材分析結果		クリソタイル 1.1%			
気中濃度 測定結果	測定場所		総繊維数濃度 (f/L)	無機質繊維数濃度 (f/L)	石綿繊維数濃度 (f/L)	
	屋内	当該室 (EV シャフト)		1.9	0.50 未満	—
		隣室	EV かが内	0.54	0.50 未満	—
			EV ホール 15F	1.4	0.50 未満	—
			EV ホール 10F	1.1	0.50 未満	—
	屋外		0.30 未満	—	—	
			0.30 未満	—	—	
現場状況 写真

<p style="text-align: center;">エレベーターシャフト底部</p>

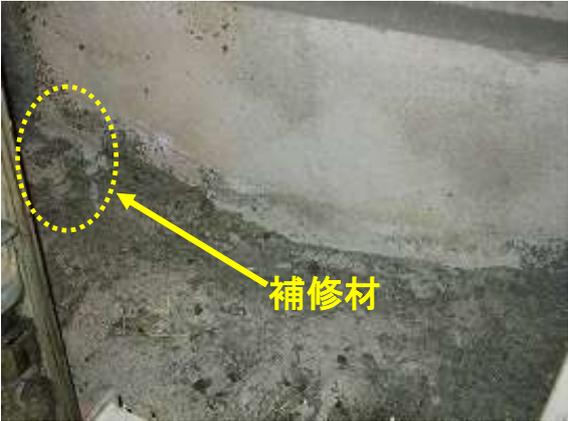
<p style="text-align: center;">エレベーターシャフト内梁補修材、周辺は半乾式吹付けロックウール</p>

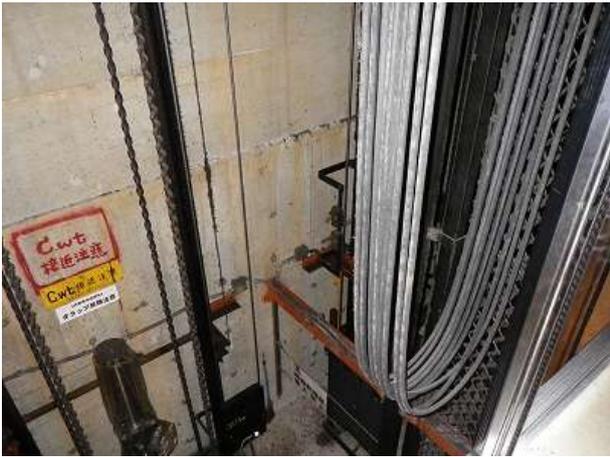
ロ-31

調査対象 建材	種 別		吹付け材			
	一般名称		吹付け補修材（石綿含有吹付けロックウール）			
	劣化状況		通常			
	建材分析結果		クリソタイル 0.6%			
気中濃度 測定結果	測定場所		総繊維数濃度 (f/L)	無機質繊維数濃度 (f/L)	石綿繊維数濃度 (f/L)	
	屋内	当該室 (EV シャフト)		0.9	0.50 未満	—
		隣室	EV かご内	0.72	0.50 未満	—
			EV ホール 15F	0.50 未満	—	—
			EV ホール 10F	1.7	0.50 未満	—
	屋外		0.30 未満	—	—	
			0.30 未満	—	—	
現場状況 写真

<p>エレベーターシャフト底部</p>

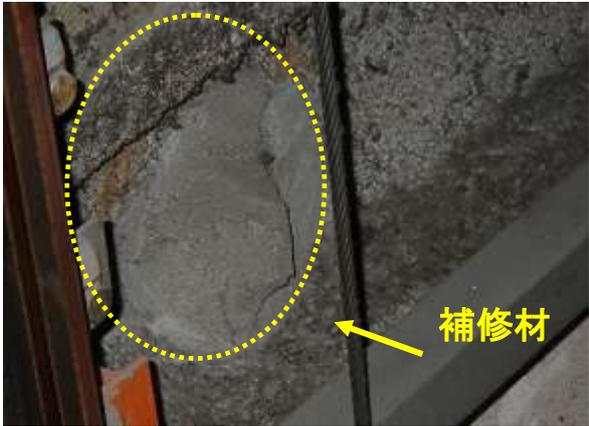
<p>エレベーターシャフト内梁補修材、周辺は半乾式吹付けロックウール</p>

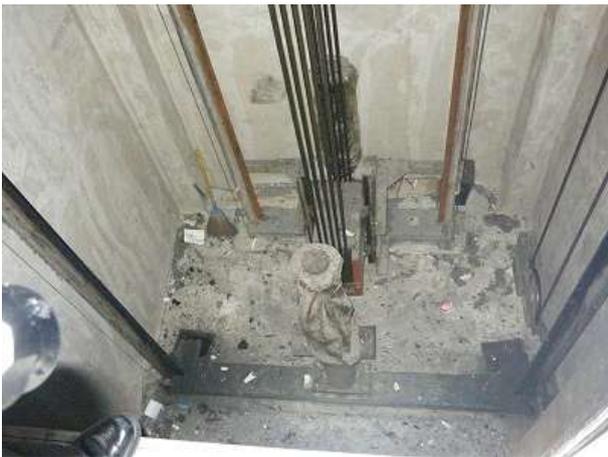
ロ-32

調査対象 建材	種 別		吹付け材			
	一般名称		吹付け補修材（石綿含有吹付けロックウール）			
	劣化状況		通常			
	建材分析結果		クリソタイル 0.9%			
気中濃度 測定結果	測定場所		総繊維数濃度 (f/L)	無機質繊維数濃度 (f/L)	石綿繊維数濃度 (f/L)	
	屋内	当該室 (EV シャフト)		1.8	0.50 未満	—
		隣室	EV かが内	2.2	0.50 未満	—
			EV ホール 15F	2.3	0.50 未満	—
			EV ホール 10F	2.0	0.50 未満	—
	屋外		0.30 未満	—	—	
			0.30 未満	—	—	
現場状況 写真

<p>エレベーターシャフト底部</p>

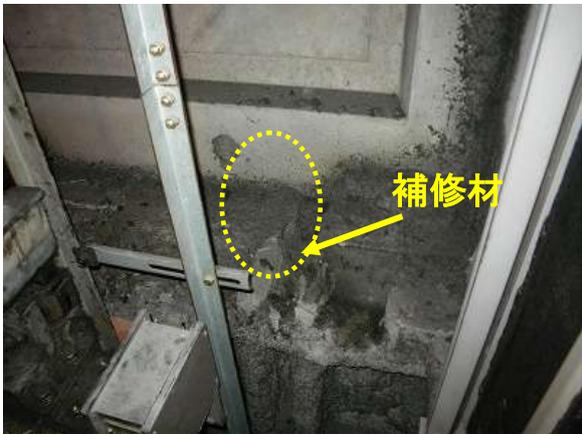
<p>エレベーターシャフト内梁補修材、周辺は半乾式吹付けロックウール</p>

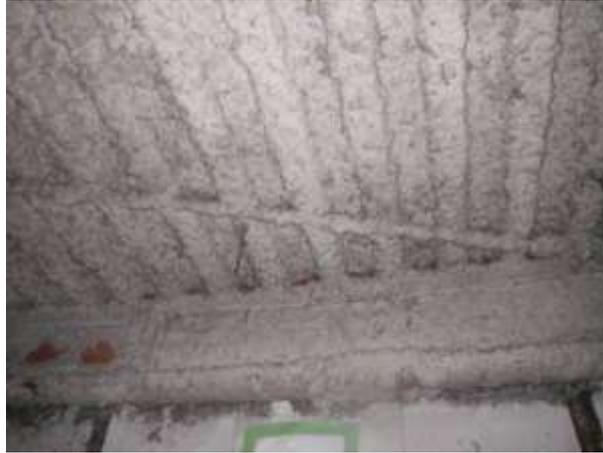
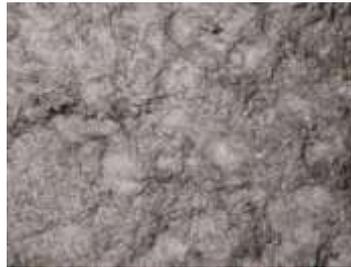
ハ-2

調査対象 建材	種 別		吹付け材				
	一般名称		吹付け石綿				
	劣化状況		劣化				
	建材分析結果		アモサイト 34%				
気中濃度 測定結果	測定 時期	測定場所		総繊維数濃度 (f/L)	無機質繊維数濃度 (f/L)	石綿繊維数濃度 (f/L)	
	作業前	屋内	作業場所	8F	7.5/3.9	3.9/2.7	0.72/0.54
				7F	1.6/1.4	0.5未満/0.5未満	—
				6F	3.6/2.9	0.5未満/0.5未満	—
				B1F	4.8/6.4/10	4.1/4.1/5.9	1.1/1.3/1.8
		屋外		0.45	0.3未満	—	
		屋外		0.3未満	—	—	
	作業中	屋内	作業場内 除去階	8F	19,000/32,000/9,900	—/—/9,700	—/—/62
				7F	15,000/10,000/18,000	—/—/13,000	—/—/240
			作業場内 除去中以外 の階	6F	9,500/8,800/5,100	—/—/5,600	—/—/110
				5F	2,200/4,100/1,100	—/—/1,700	—/—/30
				4F	1,900/5,200/2,700	—/—/2,900	—/—/67
				B1F	0.5未満/2.2/0.5未満	—/—/0.9	—/—/0.5未満
		屋外		0.79	—	—	
		屋外		0.3未満	—	—	
	養生 撤去後	屋内	作業場所	8F	7.2/3.8	5.7/4.1	0.5未満/0.5未満
				7F	4.5/3.8	3.2/2.9	0.5未満/0.5未満
				6F	6.5/3.2	5.9/2.9	0.54/0.5未満
				5F	7.9/2.5	4.1/3.8	0.5未満/0.5未満
				4F	7.7/3.2	4.8/2.7	0.5未満/0.5未満
				B1F	9.1/4.3	4.5/3.8	0.72/0.54
		屋外		0.3未満	—	—	
		屋外		0.3未満	—	—

拡大写真

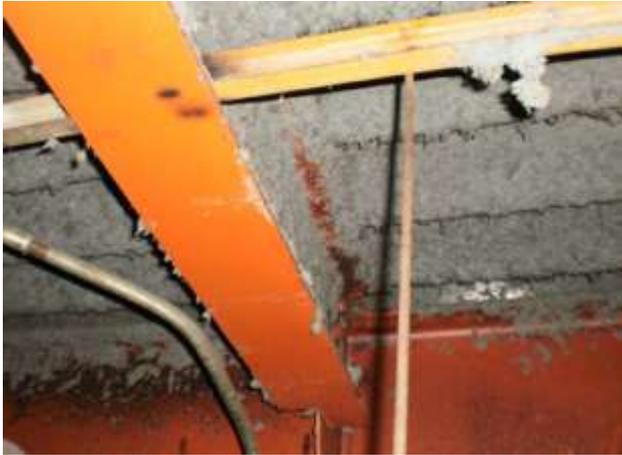
ハ-4

調査対象 建材	種 別		吹付け材			
	一般名称		吹付け石綿			
	劣化状況		通常、一部損傷			
	建材分析結果		クリソタイル 0.4%、クロシドライト 20%			
気中濃度 測定結果	測定 時期	測定場所		総繊維数濃度 (f/L)	無機質繊維数濃度 (f/L)	石綿繊維数濃度 (f/L)
	作業中	屋内	作業場内	9,500	3,200	86
			作業場床下	5.1	2.5	0.5 未満
				0.5 未満	—	—
			2階 休憩室	0.5 未満	—	—
			2階 書庫	0.5 未満	—	—
			2階 操作室前廊下	0.5 未満	—	—
			1階 階段付近廊下	0.5 未満	—	—
			2階 階段	0.5 未満	—	—
		3階 階段	0.5 未満	—	—	
屋外	0.3 未満	—	—			
	0.3 未満	—	—			
現場状況 写真

<p style="text-align: center;">屋根裏</p>

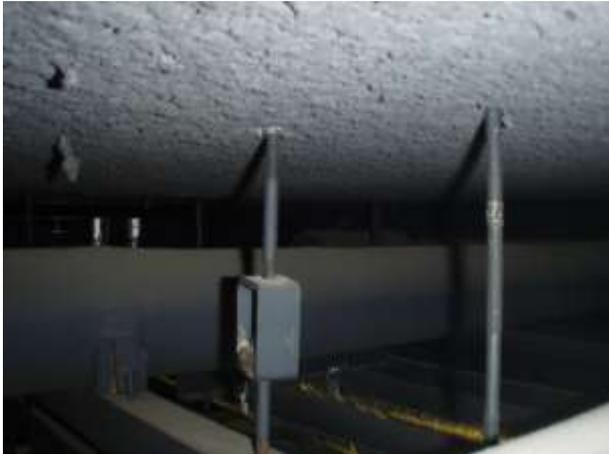
ハ-5

調査対象 建材	種 別		吹付け材					
	一般名称		石綿含有吹付けロックウール					
	劣化状況		通常					
	建材分析結果		クリソタイル 1.4%					
気中濃度 測定結果	測定 時期	測定場所		総繊維数濃度 (f/L)	無機質繊維数濃度 (f/L)	石綿繊維数濃度 (f/L)		
	作業前	屋内	除去作業室出入り口		0.8	0.5 未満	—	
			作業 場 隣室	左隣室		0.5 未満	—	—
				右隣室		0.5 未満	—	—
				上階		0.5 未満	—	—
				下階		0.5 未満	—	—
	作業中	屋内	作業場内		100	64	57 未満	
			セキュリティゾーン前		1.7	1.6	0.5 未満	
			除去作業室出入り口		1.6	1.0	0.5 未満	
			作業 場 隣室	左隣室		0.7	0.5 未満	—
				右隣室窓側		0.5 未満	—	—
				右隣室廊下側		0.5 未満	—	—
				上階		1.2	0.5 未満	—
				下階		0.5 未満	—	—
				下階廊下		0.5 未満	—	—
			屋外				0.5 未満	—
					0.3 未満	—	—	
		0.3 未満			—	—		
現場状況 写真

天井面

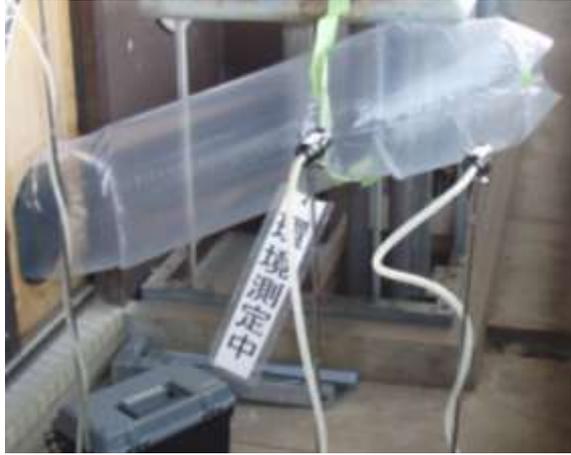
負圧除塵装置排気口前

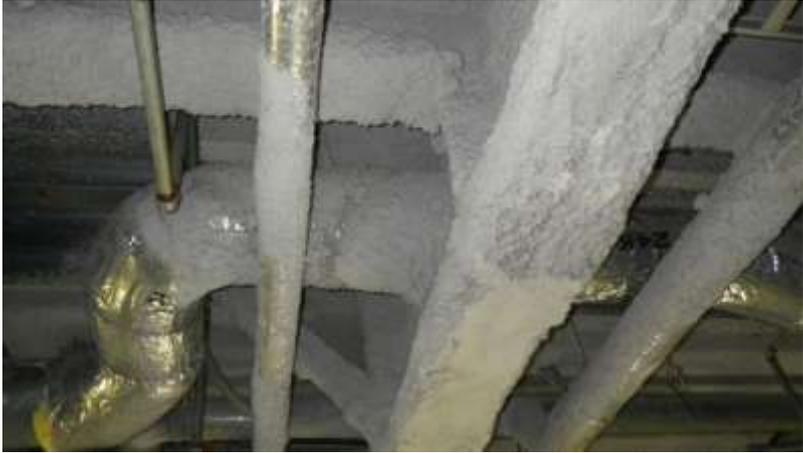
<p style="text-align: center;">天井</p>

調査対象 建材	種 別		吹付け材			
	一般名称		石綿含有吹付けロックウール			
	劣化状況		通常			
	建材分析結果		クリソタイル 0.8%			
気中濃度 測定結果	測定 時期	測定場所		総繊維数濃度 (f/L)	無機質繊維数濃度 (f/L)	石綿繊維数濃度 (f/L)
	作業中	屋内 作業場 隣室	作業場内	110	57 未満	—
			セキュリティゾーン前	6.2	3.0	0.5 未満
			階段前	2.3	0.8	0.5 未満
			室内	2.6	1.2	0.5 未満
			集塵機排気口	2.3	1.2	0.5 未満
	屋外			0.5	0.3 未満	—
				0.3 未満	—	—
				0.3 未満	—	—
				0.3	0.3 未満	—
現場状況 写真

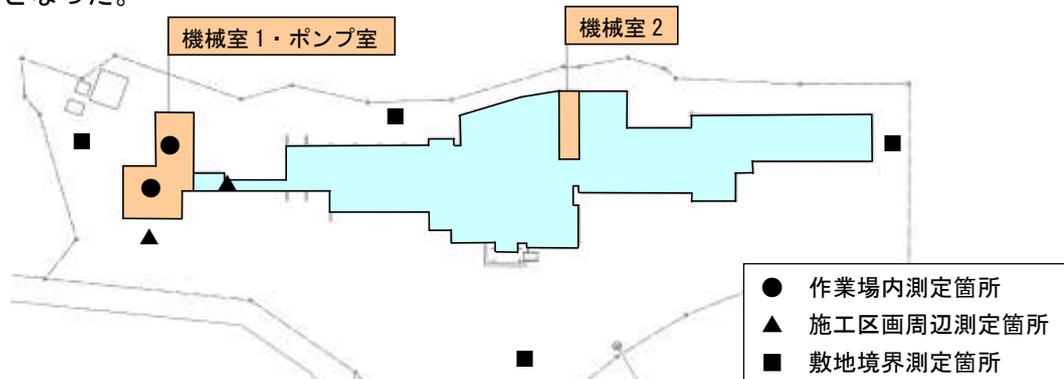
図1 機械室1・ポンプ室工事時の気中測定位置図

- A事業は、「高温の設備機器が存在することにより隔離養生が困難な除去等工事」（高度技術モデル）として、北陸地方の人口約5万人のA市が補助事業主体となって実施された。
- A事業は、昭和47年竣工の民間建築物の機械室について石綿含有吹付けロックウールの除去工事を行うにあたり、高温の設備機器が存在することにより隔離養生が困難であることから、高度な技術を用いて工事を行うものとされた。
- 工事前、工事中及び工事後の気中濃度測定については、機械室1・ポンプ室では、
  - ・ 工事中の総繊維数濃度、無機質繊維数濃度が、作業場内でそれぞれ1,400~1,570f/L、790~1,110f/L
  - ・ 工事中の施工区画周辺で総繊維数濃度が0.7 f/L以下
  - ・ 工事後の総繊維数濃度が、作業場内で0.5~0.7f/L、施工区画周辺で0.5~0.7f/Lが確認されたが、工事中、工事後のその他の地点及び工事前の全ての地点で総繊維数濃度、無機質繊維数濃度、工事前、工事中、工事後の全ての地点の石綿繊維数濃度が全て定量下限値未満となった。

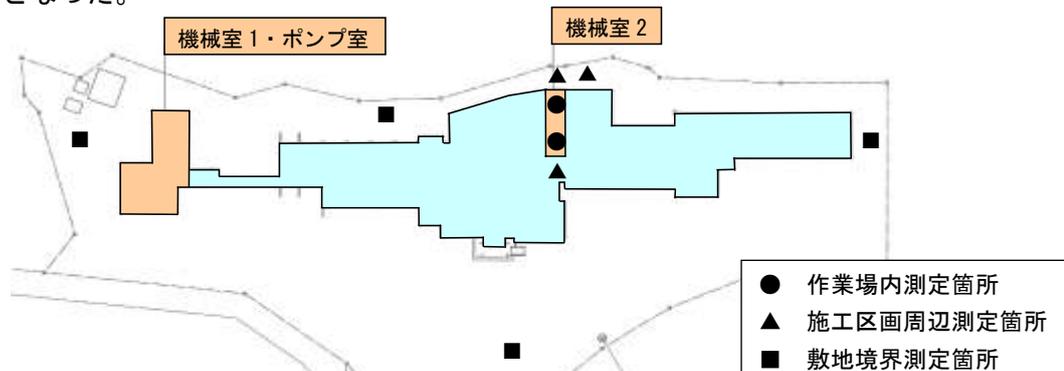
図2 機械室2工事時の気中測定位置図

- 機械室2では、
  - ・ 工事前の総繊維数濃度が、作業場内で0.5f/L、
  - ・ 工事中の総繊維数濃度、無機質繊維数濃度が、作業場内でそれぞれ370~1,250f/L、64f/L以下が確認されたが、工事前、工事中のその他の地点及び工事後の全ての地点の総繊維数濃度、無機質繊維数濃度、工事前、工事中、工事後の全ての地点の石綿繊維数濃度が全て定量下限値未満となった。

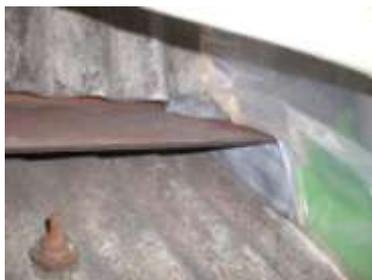
写真1 パテによる隙間埋め

- 本事業により、次の知見が得られたとの説明があった。
  - ・ スレート屋根及び壁部分の隙間について、耐水シールパテによる隙間埋め、養生シートの補強を行ったことにより、隔離養生と建築物接合部が剥がれることなく、負圧状態を保ちながら施工できた。（写真1）
  - ・ 開口部の養生、採光の確保、強風や降雨対策として、隔離と保護養生（ビニール）の2重構造とすること、プラスチックボードによる保護を行ったことにより、一部仮設照明が必要な部分もあったが、天気の良い日は採光を確保でき、負圧状態を保ちながら施工できた。（写真2）
  - ・ 1階店舗上部の囲い込み工事にあたり、簡易間仕切設置による負圧効果向上により、養生が剥がれることなく、負圧状態を保ちながら施工できた。

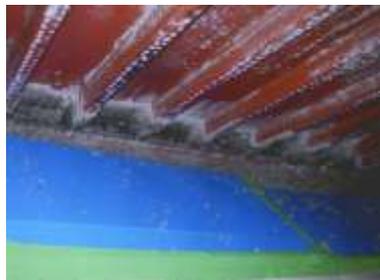
- ・ 負圧状態を保ちながら施工したことの記録の提出を求めたところ、記録した紙データを紛失したとの説明であったこと
- ・ 用いた負圧計のレンジが大きすぎるものであり、3～5 Pa を適切に測定できるものではなかったこと
- ・ 囲い込み工事前のデッキプレートの隙間部分の処理について、本来であれば、ウレタン等を注入して固定化して、その上を何らかの形で覆うことが考えられるところ、何の養生もなしに石綿除去を行っていたこと（写真3）
- ・ 店舗の既存の天井に照明器具等の穴が開いているにも関わらず、天井が張ってあることだけで「囲い込み」としていたこと

など、除去等工事に関する基本的な認識が不十分である点が見られた。こうした状況は、B市に限ったことではないと考えられ、今後の本格的な石綿実態調査に向けて、地方公共団体職員の石綿に関する理解水準の向上も急務である。

写真3 囲い込み前の状況

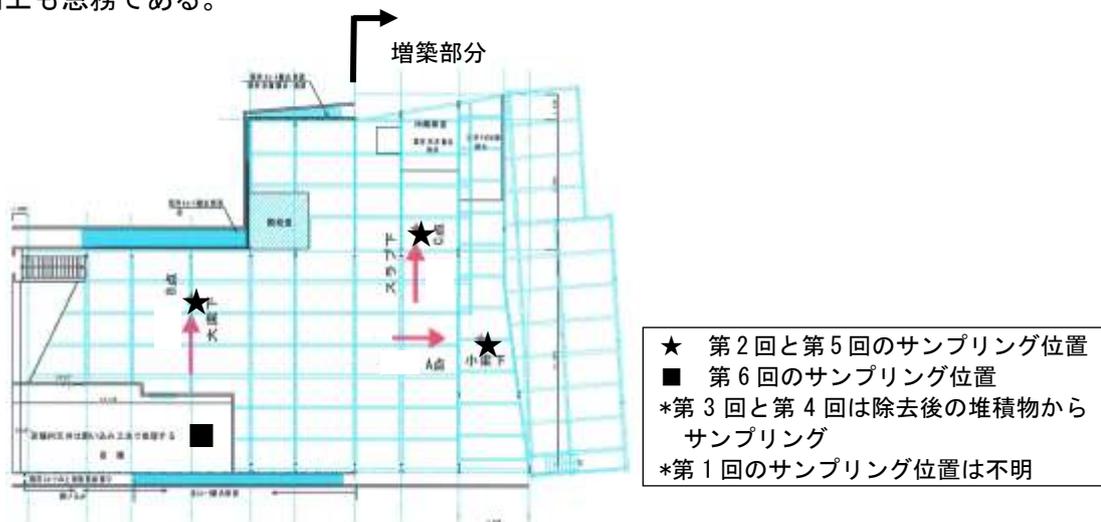
図4 増築部分とサンプリング位置の関係

○ なお、本事業については、事業実施前から知見のとりまとめに至るまで、建材中の石綿含有分析が計6回実施されたが、その結果は、1回目1.1%、2回目1.3%、3回目含有無し、4回目含有無し、5回目4.4%、6回目11.5%と非常にばらついた。含有なしとの結果が出た原因としては、増築部分からサンプリングをしたことが推定されるが、詳細は不明である。今後の本格的な石綿実態調査に向けて、建築物調査者の育成、分析方法や分析技術等の技術水準の向上も急務である。

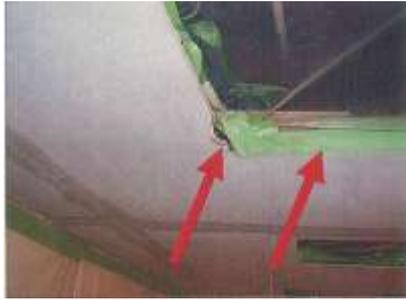
- 結果として、D県による工事成績総合評価としては、各工区の評価に大きな差はなく、また、各工区とも専門工事として比較的高い評価であり、表3のとおり、いずれの工区とも良好な工事が行われたとしている。しかしながら、関係する業者は、
  - ・ 天井照明器具の撤去後（写真4）や天井の養生（写真5）が不十分
  - ・ ダクトの折れ曲がり（写真6）による圧力の減衰が見込まれていない
  - ・ 石綿作業の従事者に対して、所定の健康診断がなされていないなど、除去工事に関する基本的な知識も不十分な部分があった。こうした状況は、D県の業

写真4 天井照明撤去後（隙間が多い）

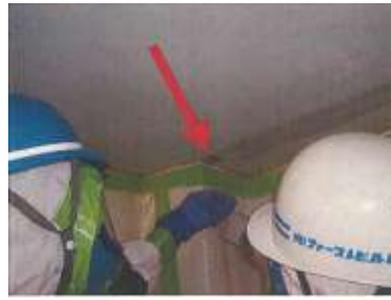
写真5 天井ボードに貫通孔あり

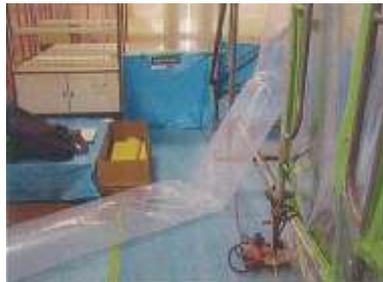
写真6 負圧装置ダクト中間部（曲がり部が多い）

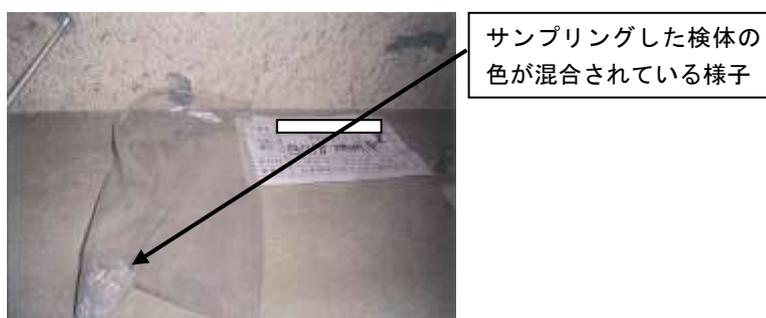
写真7 サンプリングの状況

- ・ 企画競争に伴う現地説明会を個別に実施したことにより、発注者は、参加事業者の取組み姿勢を確認できる。
- ・ 工事期間中の検査のためにはチェックリスト（表6）の活用が有効であり、人為的なミスの防止になり、請負業者と発注者、双方の質の向上につながる。
- ・ 労働基準監督署や市他部署の立入検査及び工事期間中の発注者によるほぼ毎日の検査により、大気中への石綿の飛散がなく除去工事を完了させることができた。
- ・ クロシドライトとクリソタイトの2層で吹き付けられている場合にはサンプリングの際に試料の代表性に注意を要する。（写真7）
