視察③

首都高速道路の課題と取り組み

平成24年10月1日
首都高速道路株式会社

視察③ 首都高速6号向島線駒形付近

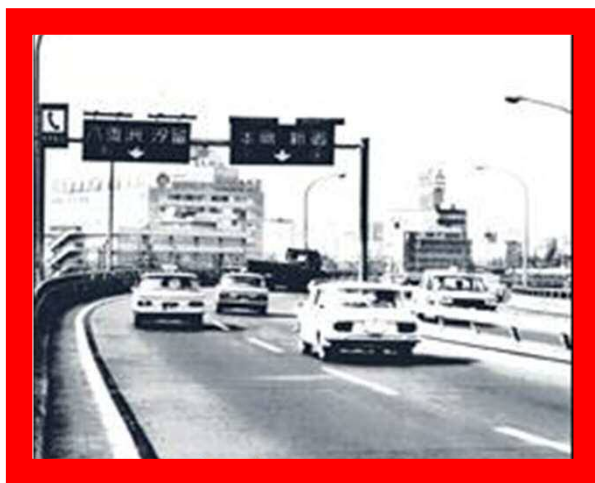
課題① 高齢化の進展、過酷な使用状況による損傷の増加

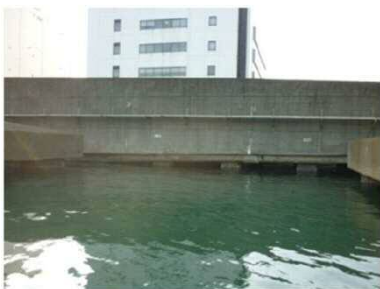
満潮時の栈橋構造(海面近接部)

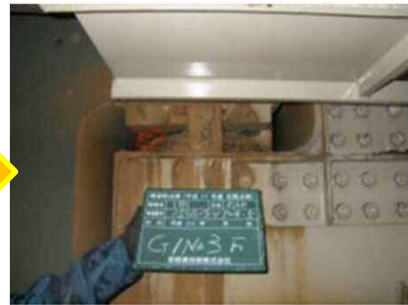
鋼箱桁密閉構造(外面)

鋼箱桁密閉構造概要図

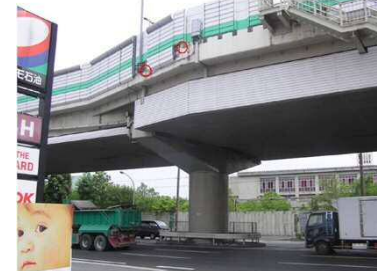
遮音壁、裏面板で覆われた橋梁

付属物で覆われた箇所

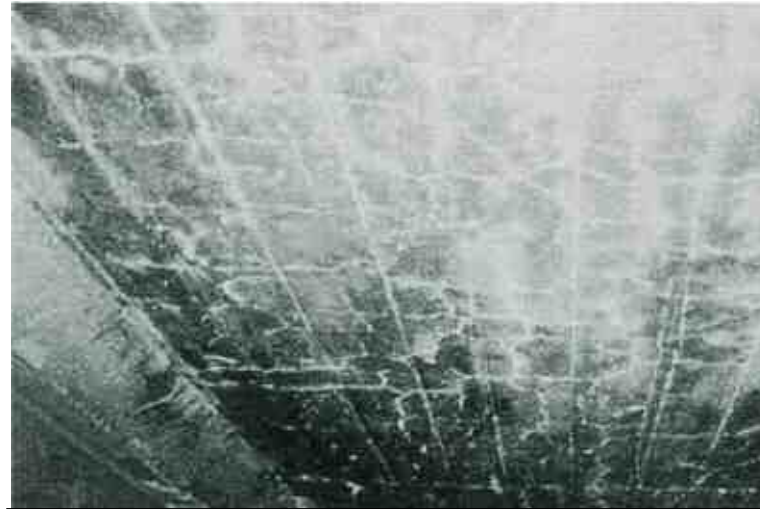
二方向ひび割れへの進展

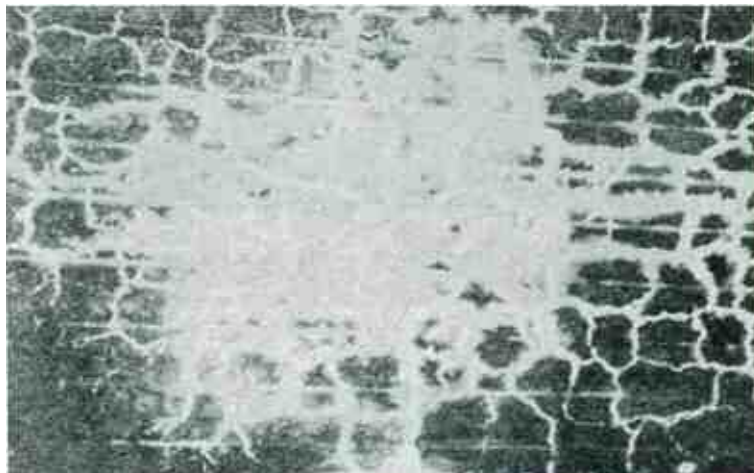
貫通ひび割れへの進展
