改善箇所説明図

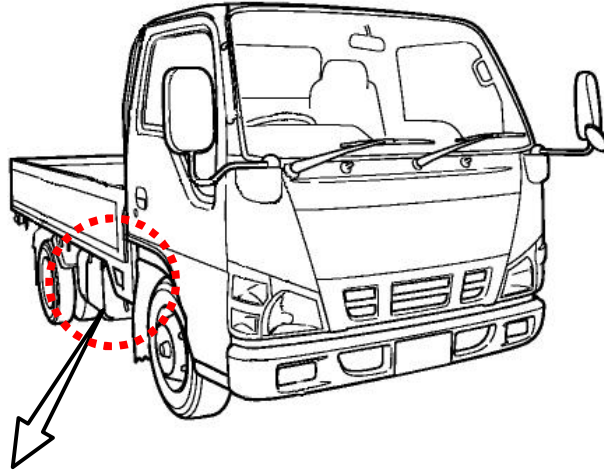
小型トラックの燃料タンクにおいて、燃料タンクバンドを過大な締付けトルクで固定したため、当該タンク内部のバッフル板（燃料液面の揺動を抑止する仕切板）のスポット溶接部に過大な力が加わっているものがある。そのため、車両走行時の振動により、当該溶接部に亀裂が入り、そのままの状態で使用を続けると、最悪の場合、燃料が漏れるおそれがある。

全車両、燃料タンクバンド及びナットを新品に交換するとともに、ワッシャを追加し、対策の締付け方法で、当該バンドを締付ける。また、燃料タンクのバッフル板溶接部を点検し、スポット溶接部に亀裂が生じているものは、燃料タンクを新品に交換する。

識別：燃料タンク後部に黄色ペイントを塗布する。
