# ボーイング787型機の運航再開について

国土交通省 航空局

平成25年6月21日

# 787型機のバッテリー事案に対する対応

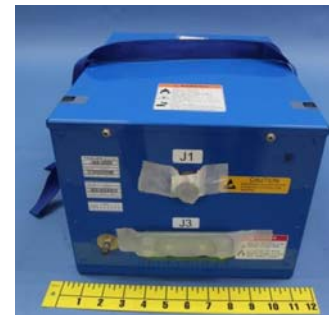
正常  
バッテリー

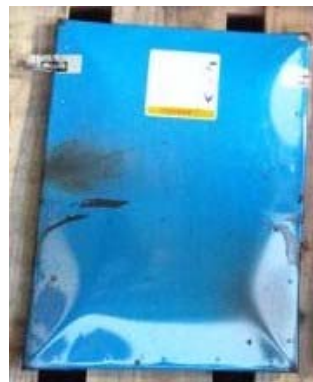
全日本空輸  
JA804A

○前方電気室にあるメインバッテリーに異常（変形、液漏れ）があること、機体前方部にある通気弁から後方に向かってススのようなものが付着していることが確認された。また、火災が発生した形跡はなかった。

メインバッテリー
