改善箇所説明図

テールゲートリフト装置

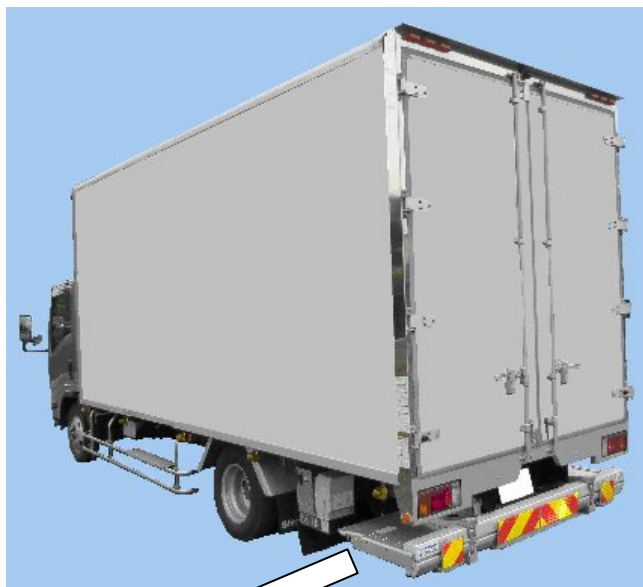
床下スライド格納型テールゲートリフト装置において、パワーユニット内部の流量調整弁（フローコントロールバルブ）取付ブロックの加工に不適切なものがある。そのため、プラットホームが下降時に流量調整弁による作動油量が正しく調整されず、下降速度が速くなるおそれがある。また、格納作動時に、正規の位置で格納出来なくなるおそれがある。

全車両、流量調整弁取付ブロックのチャッキング痕を確認し、交換対象のパワーユニットを良品に交換する。

改善実施車には、製造番号銘板に白色のレ点を入れる。
