## 【参考資料Ⅱ】

港湾構造物の津波による被害レビューと  
防波堤の耐津波設計を行う上での留意点

## Ⅱ-2 防波堤の津波による被害

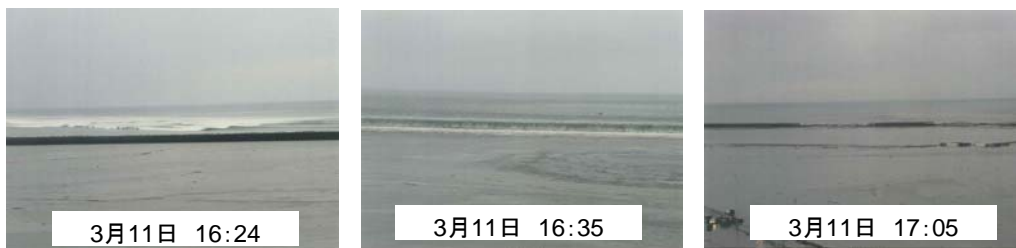
図Ⅱ-2.6(a) 八戸港北防波堤に來襲する津波

- ・北防波堤（中央部）の約 50%に相当する、延長約 750 m で直立部（ケーソン 60 函）が倒壊している。
- ・11 工区にはケーソンが全 43 函設置されていたが、そのうち 15 函が大きく移動した。
- ・倒壊した直立部は傾斜したものが多い。
- ・直立部が比較的健全な箇所でも、直立部背面の基礎マウンドの洗掘など、防波堤の安定性能が大きく損なわれている。
- ・倒壊した直立部背面では局所的に大きな洗掘が生じている。

北防波堤（中央部）は、事後検証により、津波波力に対しては安定性が十分に確保された構造物であった可能性があるが、第二波の津波来襲の際に、上部工からの越流水塊により、背面の基礎マウンドが洗掘を受け、最終的に直立部が滑動または支持力不足により倒壊した。

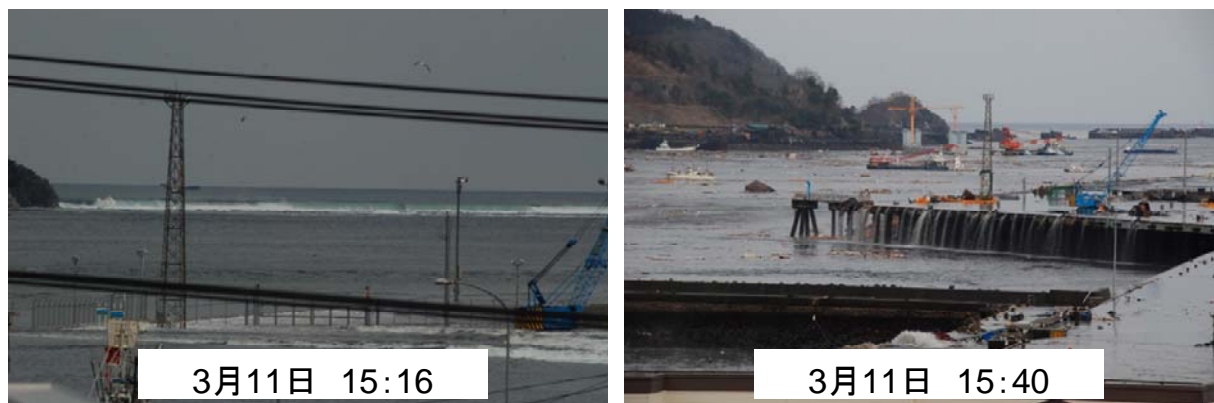
図Ⅱ-2.11 釜石港湾口防波堤における津波来襲時状況

直立部が港内側へ滑落・散乱する一方、残存しているケーソンもある。北堤では浅部がほぼ全壊（散乱）、深部では直立部の滑落と残存による歯抜けの状態となっている。

釜石港湾口防波堤浅部の直立部は今次津波に対して滑動安全率が低く (図Ⅱ-2.14)、はじめに直立部が滑動して、基礎マウンドから滑落した可能性が高い。その後引き続き来襲した津波により、深部の直立部も滑落したものと推察される。

釜石港湾口防波堤は津波が越流した後に滑落したことが推察されている。釜石港湾口防波堤をモデルとした水理実験においては、港外側の波圧が増加し、一方で港内側の波

圧は負圧になるまで低下することが確認されており、この港の内外での圧力差により防波堤が滑動したものと考えられる。

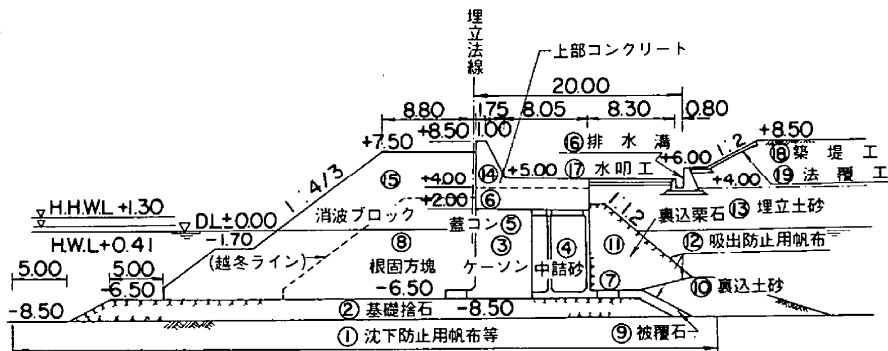
図II-3.2 護岸標準断面(A-2)

- No.36～No.50区間は消波工と裏込石は未施工で、中詰砂を投入し、蓋コンクリートを施工しただけの状態のものから、上部工を+4.0 mまで打設した状態のものが混在していた。
- No.36～No.50区間の被災状況は直立部が設置位置から堤内へ移動し、転倒している状態であった。図Ⅱ-3.3はNo.39号函の被災状況を示したものであり、堤内へ38 mも移動し転倒している。図Ⅱ-3.4はこの区間で最も大きく移動したものを示しており、約74 m堤内側へ流されている。大きく移動したケーソンは側壁が破損しているものも多い。

裏込石、消波工が未整備であった No.36～No.50 区間は直立部が大きく移動し、側壁の破損があった。No.36～No.50 区間は、側壁が破損したことにより中詰材が流失し、津波波力に対して重量不足となったことが大きな被害へと繋がったものと考えられる。
