第2回 土砂災害警戒避難に関わる前兆現象情報検討会
(災害発生までの経緯と前兆現象の事例)

平成18年3月17日

国土交通省 河川局砂防部

災害発生までの経緯と前兆現象の事例

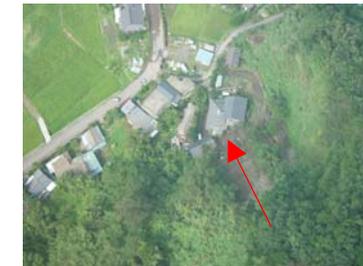
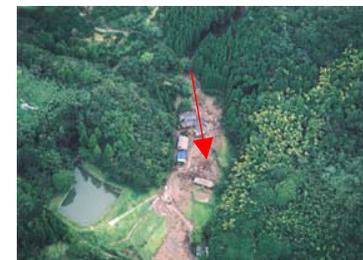
被災状況

平成17年台風14号鹿児島県垂水市新御堂地区

・がけ崩れ発生6時間及び1時間30分前に川の水の異常な濁りや小石がばらばら落ちているのが確認されている。土石流発生1時間前には川に石が流れていく音が聞かれている。

・川の水の異常な濁りや小石がばらばら落ちる現象等、異常な現象がみられる時には早めの避難が重要である。

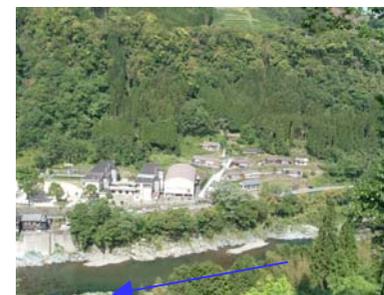
被災前(神影上地区)

- ・五ヶ瀬川の水位上昇による氾濫が予想されたため、町は早い段階から自主避難の呼びかけを行う(9月5日 13:00)
- ・神影上地区の楠元住宅の住民は自主避難の呼びかけに応じ、日之影小学校の体育館へ避難(9月5日 20:00)
- ・神影上地区の背後地から土石流が発生し、8戸が被害を受けたが人的被害はなし(9月6日 9:50)

- ・楠元住宅のような避難所より高台にある住居では、河川水位上昇による氾濫の影響は小さいが、台風14号時のように背後地からの土石流により人家が被災していることから、背後地での異変についても注意する必要がある。
- ・このような地形的特徴の地区は、河川水位上昇とともに背後地も危険な状態になっている可能性が大きいので、過去の土砂災害と河川水位を整理して警戒避難に役立てたり、付近の溪流斜面に注意を払うことが必要である。

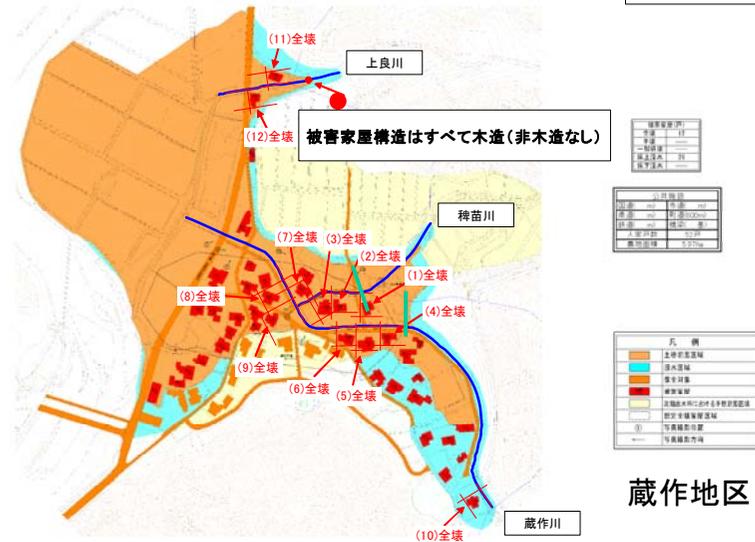
被害家屋状況図

被害家屋状況	
全壊	35戸
半壊	37戸
床上浸水	128戸
床下浸水	172戸

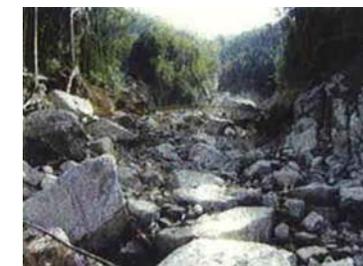
被災状況

- 【香川県さぬき市森行大谷川の地形的特徴】**
 - ・森行地区は森行大谷川と本川である森行川の合流点付近の扇状地に位置する
- 【前兆現象】**
 - ・土石流発生の一時間前から、河川流量の増加と小礫の流出が確認されている
- 【対応のあり方】**
 - ・複数の河川が合流する箇所では、いずれの河川から土石流が発生してもおかしくない状態にある。河川を限定せず、水位に気をつけ早期の避難が望まれる。

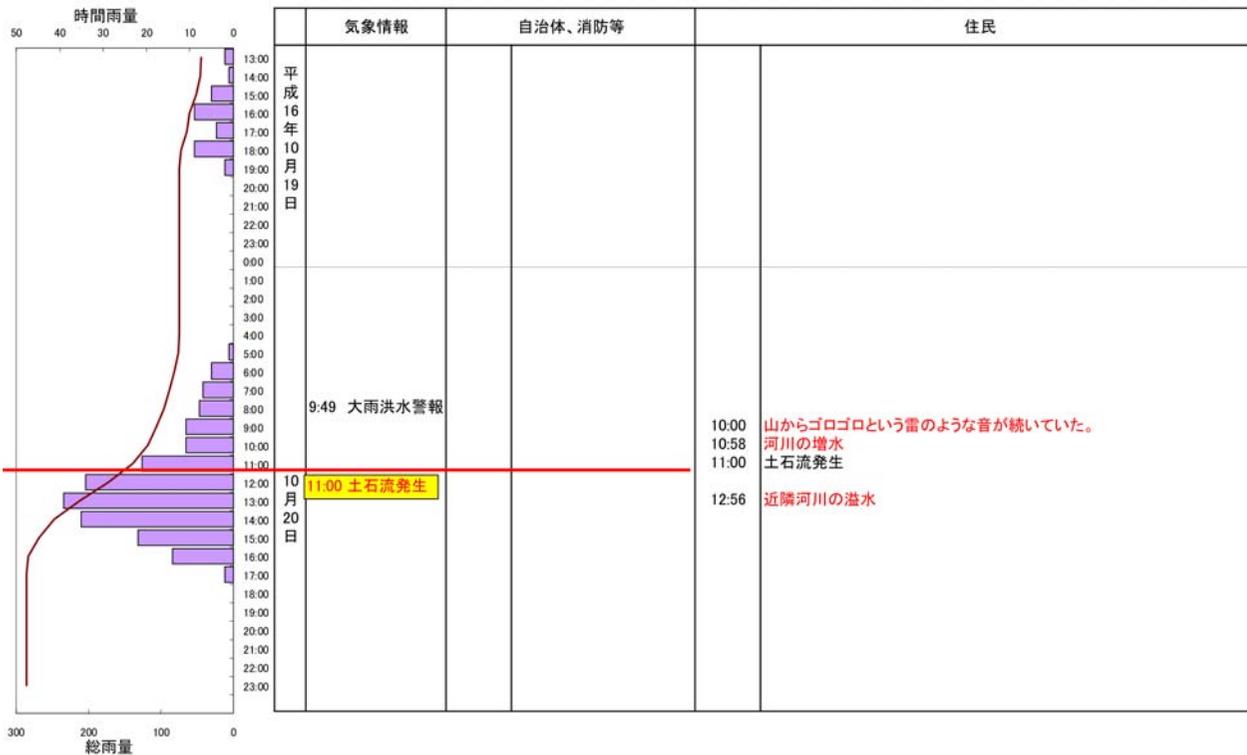
前兆現象及び警戒避難状況整理表(香川県東かがわ市水主笠松川)

・土石流発生の1時間前には山からゴロゴロという雷のような音が続いていた。
 ・土石流発生直前に河川の増水が確認されている。

・笠松川だけではなく、本川の水位にも警戒し、早めの避難を行う必要がある。

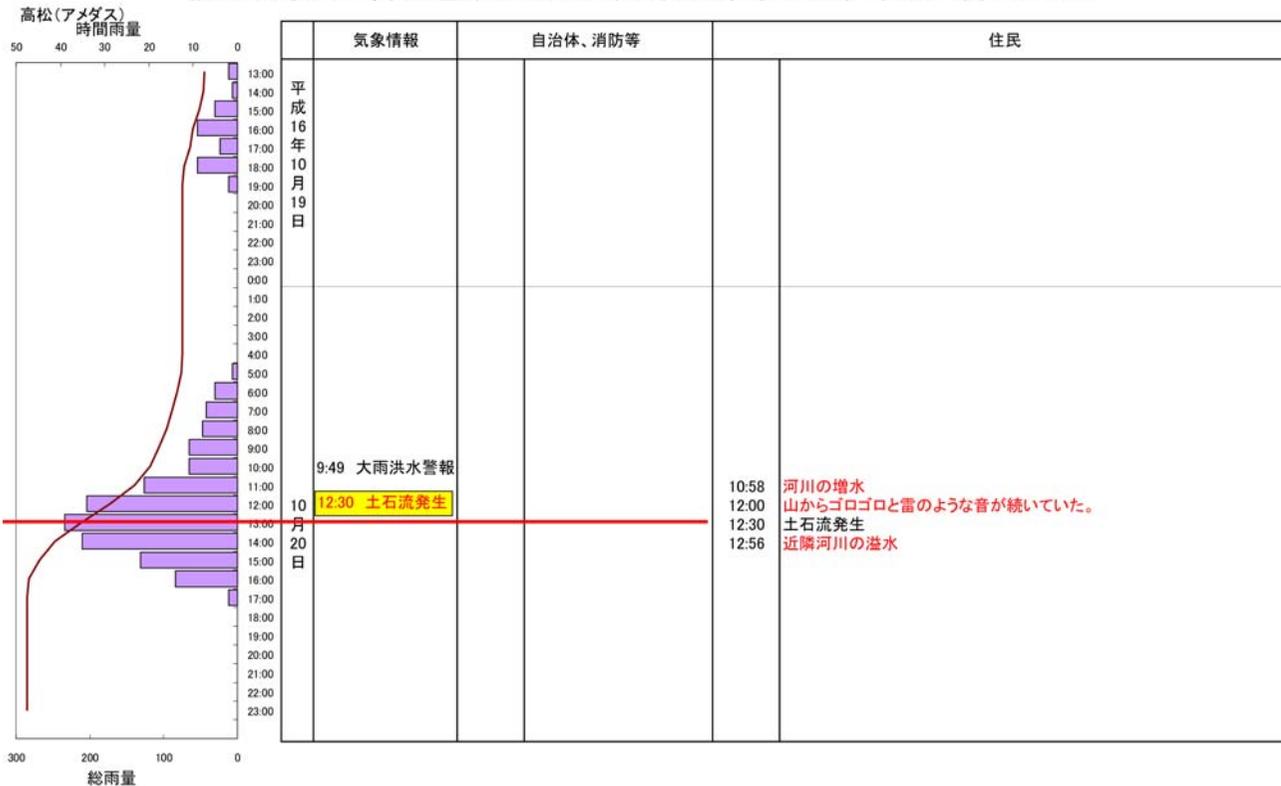
前兆現象及び警戒避難状況整理表(香川県東かがわ市水主折金池川)

・土石流発生の30分前には山からゴロゴロという雷のような音が続いていた。

・折金池川だけではなく、本川の水位にも警戒し、早めの避難を行う必要がある。

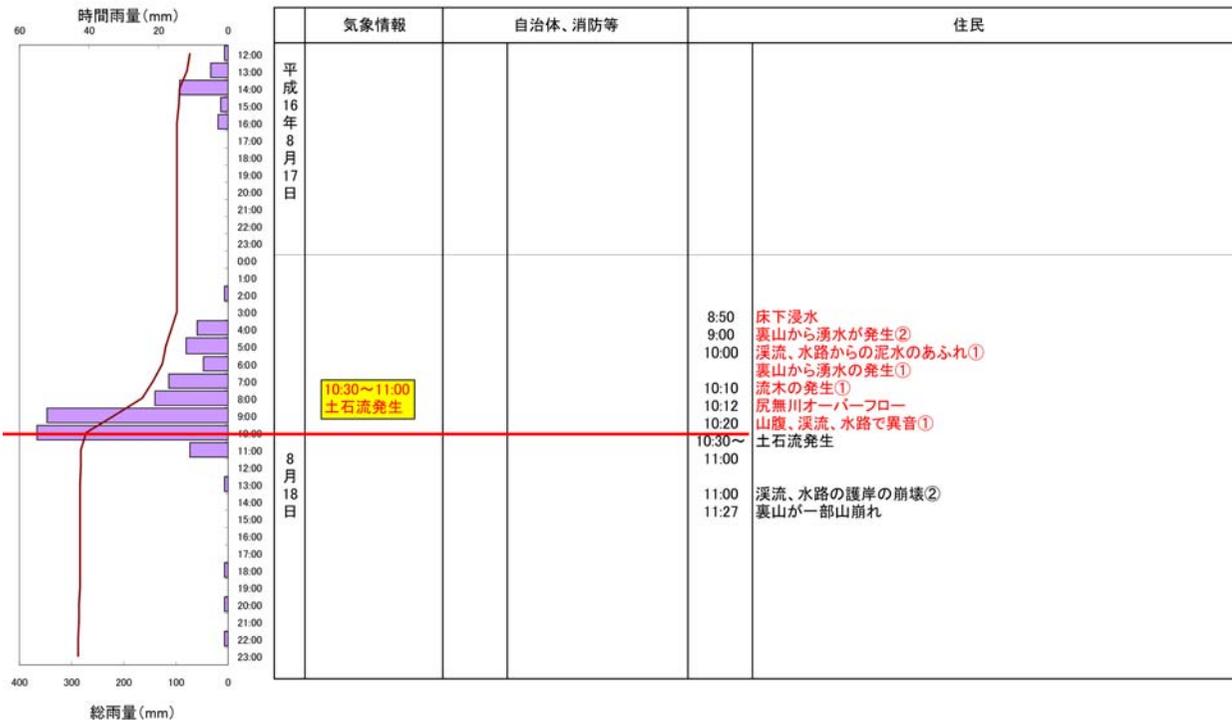
前兆現象及び警戒避難状況整理表(愛媛県新居浜市又野川)

- ・土石流発生の一時間半前から、浸水被害および斜面からの湧水が確認されている。
- ・土石流発生直前に山腹や溪流で異音が確認されている。

・急峻な山地が背後に控えているような地形下では、浸水被害が発生するような降雨によりいつ土石流が発生してもおかしくない状況と考えられるため、水位に注意し早めの避難を行う必要がある。

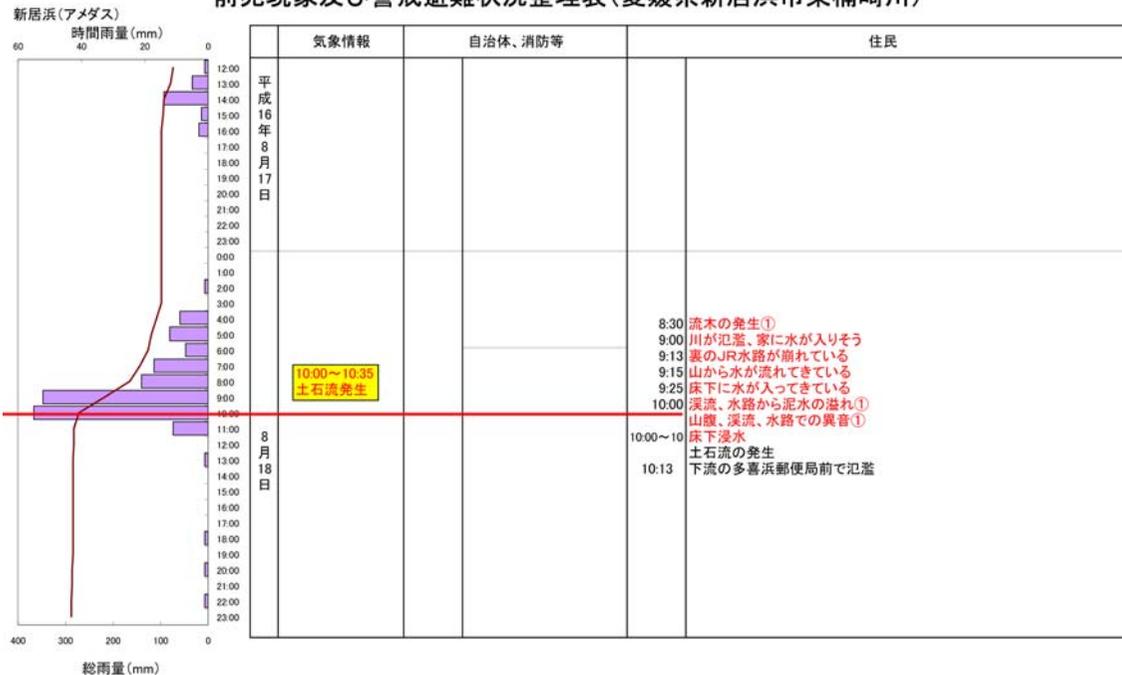
前兆現象及び警戒避難状況整理表(愛媛県新居浜市東楠崎川)

- ・土石流発生の一時間半前には流木の発生が確認されている
- ・土石流発生の一時間前には河川の氾濫が発生している

- ・急峻な山地が背後に控えているような地形下では、浸水被害が発生するような降雨によりいつ土石流が発生してもおかしくない状況と考えられるため、水位に注意し早めの避難を行う必要がある。
- ・類似する地形が東西に広がっているため、近隣の流域で氾濫被害が発生した時点で当流域でも危険性が高いと判断する必要がある。

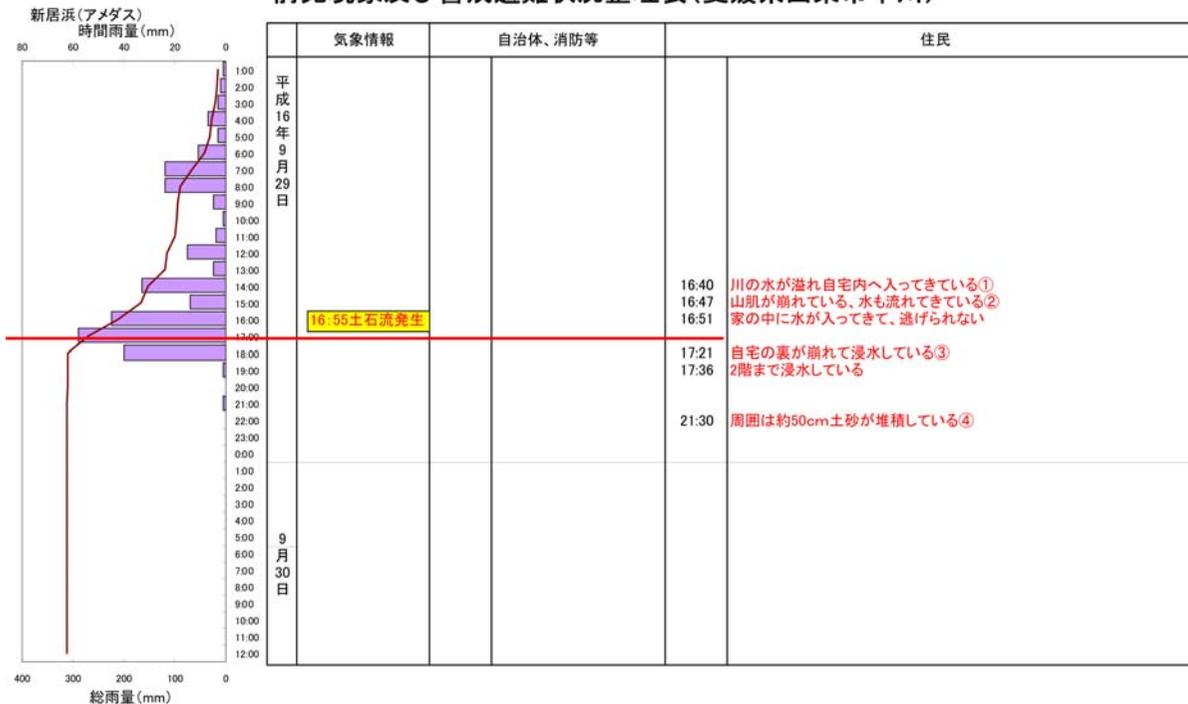
前兆現象及び警戒避難状況整理表(愛媛県西条市早川)

・土石流発生の約15分前に浸水被害が発生している。また、山肌の崩壊も確認されている。

・当地区では三溪流が合流しているため、浸水被害が発生するような状況下ではいずれの溪流から土石流が発生してもおかしくない状況にあると考えられる
 ・浸水被害が発生してからでは平野部までの避難は非常に困難になるため、早めの避難が必要になる
