平成 25 年 9 月 4 日

## 平成 25 年 9 月 2 日に発生した竜巻による埼玉県越谷市、北葛飾郡松伏町 及び千葉県野田市での建築物等被害（速報）

国土交通省国土技術政策総合研究所  
独立行政法人建築研究所

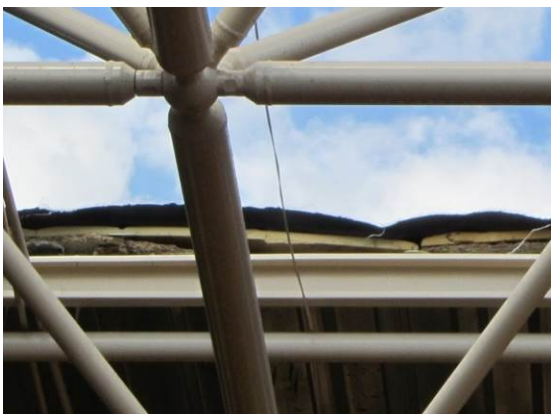
写真 4.1.5 屋根ふき材の断面

体育館の形状は平面20m×30m、高さ10mであり、屋根については平成17年に改修工事が実施されている。主架構は鉄筋コンクリート造で、屋根は鋼製立体トラスであった。屋根ふき材は鋼板製で、母屋のリップ溝形鋼を介して立体トラスに留められていた。屋根ふき材の厚さは0.5mm程度であり、母屋への固定にはM8のビスが使用されている。屋根ふき材は2重になっており、木毛セメント板（厚さは20mm）と断熱材を挟んでいる。窓の天端高さは地盤面から6.6m、窓面の高さは3mであった。ガラスは下部に網入りガラス(7mm)と上部にフロート板ガラス(5mm)が使用されていたが、全面的に破損している。金属屋根は母屋と屋根ふき材との接合部が破壊することにより部分的にめくれあがっており、破損部分は全面積の25%程度であった。また、一部の母屋は上側に曲げられていた。

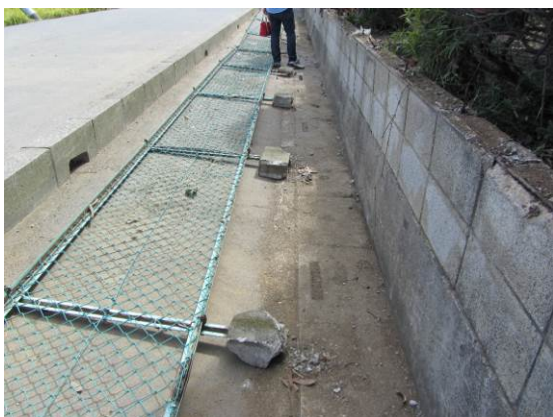
正門脇のフェンスが倒壊していた。コンクリートブロックは  $400\text{mm} \times 200\text{mm} \times 125\text{mm}$  であり、各ブロックの中間部に定着筋(D6)が設けられている。端部は絞れておらず、上から2段目のブロックからの定着長さが100mm程度であったことから最上段のブロックが抜け出してフェンスが倒壊したと考えられる。また、正門周辺の複数の電柱が東方向（竜巻の進行方向と想定される）に倒壊していた。

写真 4. 1. 9 フェンスの倒壊

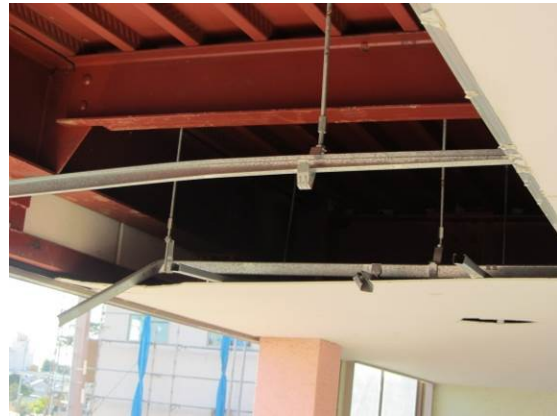
本建築物は鉄骨造2階建てである。職員及び数名の児童が建築物内に避難していたがけが人はなかった。周囲の建築物には小屋組被害等の甚大な被害が確認され、近隣駐車場の乗用車のフロントガラスは破損している。ピロティ部分の天井の一部が面的に剥がれるとともに、吊りボルトの位置で面材が破損している。天井面が上向きの力を受けたと考えられ、上向きに変形した下地やハンガーが確認された。地面から天井までの高さは3.0m、天井懐は0.6m、ピロティ部分の平面は6.0m×4.6mであった。いわゆる在来工法の天井で、クリップや野縁等はJIS材ではない。厚さ5mmの面材が1枚だけ貼られている。

写真 4. 1. 22 天井の下地材の変形

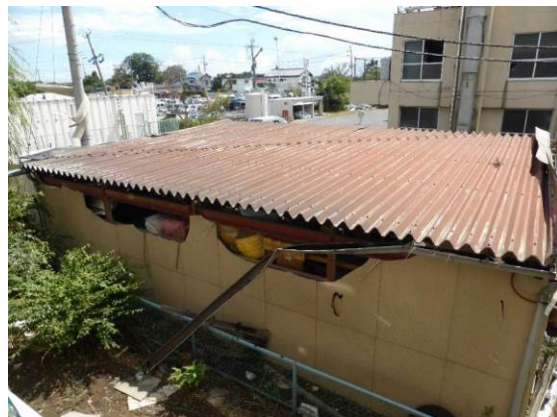
天井の吊り元高さは 8.67m で天井高さは 3.80～5.00m であった。被害の大きな部分は傾斜のある段差天井であるが、その他の部分についても脱落していないものの部分的な損傷が確認されている。鋼板製の屋根材及び母屋が巻き上げられた際に、母屋に取り付けられた天井が上向きに引き上げられて破壊したと思われる。竜巻経路背面のガラスには被害が見られなかったが、建築物背後の倉庫の外壁材が破損していた。

写真 4. 1. 24 建築物背後の倉庫

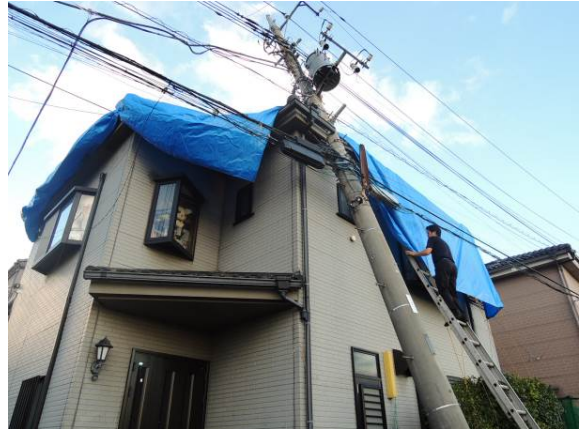
写真 4.4.1～4.4.2 は鋼製コンテナ（奥行約 2400mm×幅約 2400mm×高さ約 6400mm）の転倒事例であり、地盤への定着の措置は確認されなかった。写真 4.4.3 は複数の電柱の北東方向への傾斜、写真 4.4.4 は折損した電柱が隣家の屋根に衝突している状況、写真 4.4.5 は住家の木製塀の倒壊、写真 4.4.6 はテニスコートを囲む支柱の倒壊及び人工芝の剥離の状況である。

写真 4. 4. 4 電柱の折損 (隣家に衝突している)

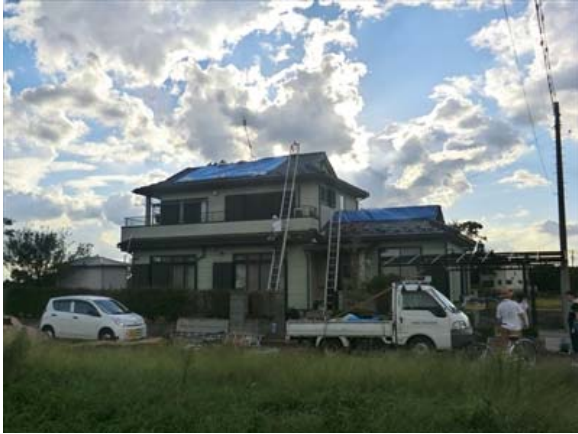
屋根ふき材が飛散した被害事例が多く確認された (写真 5. 1. 1~5. 1. 6)。

写真 5.1.1 屋根ふき材の被害

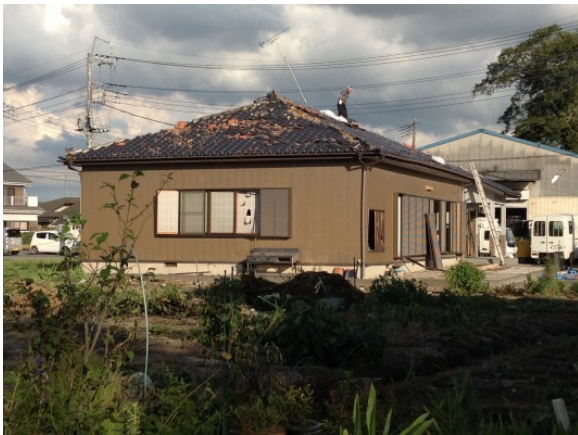
写真 5.1.3 屋根ふき材の被害

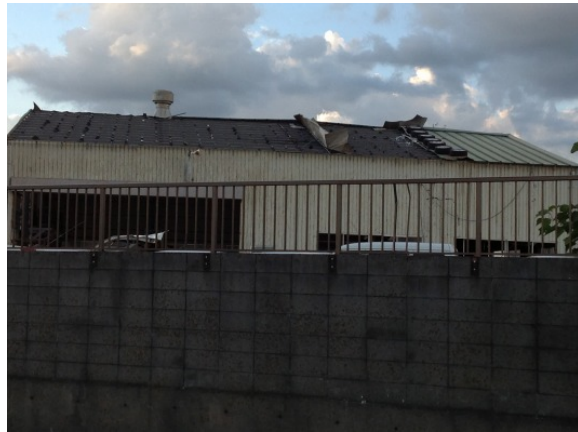
写真 5.1.5 屋根ふき材の被害

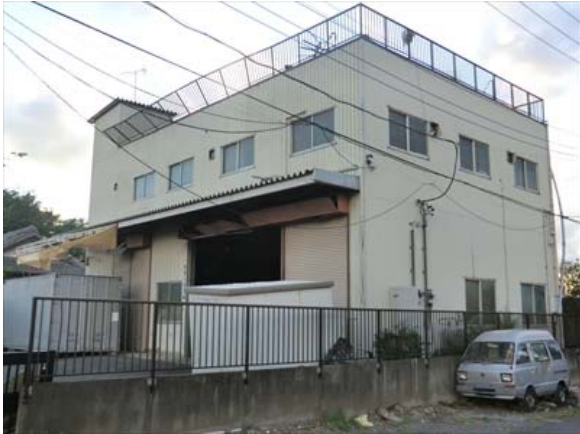
屋上のフェンスの被害、看板の脱落、フェンスの被害が確認された（写真 5. 1. 14～5. 1. 16）。

写真 5. 1. 14 屋上フェンスの被害

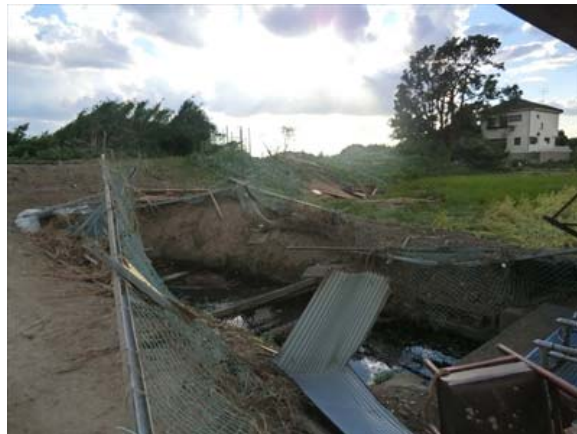
写真 5. 1. 16 フェンスの被害

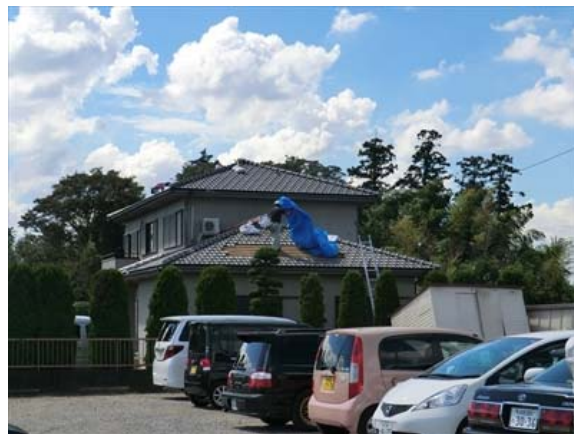
写真 5. 2. 2 屋根ふき材の被害

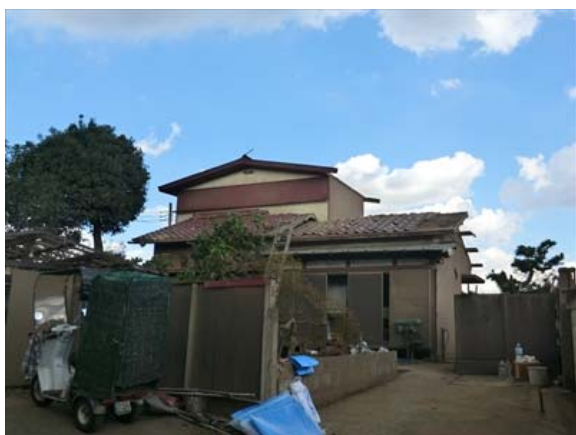
写真 5. 2. 3 小屋組の被害

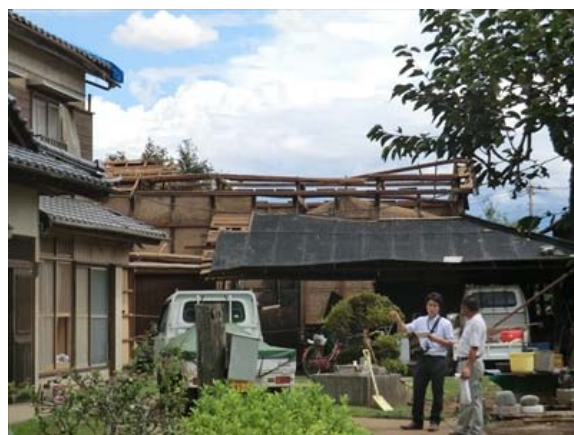
写真 5. 2. 4 小屋組の被害

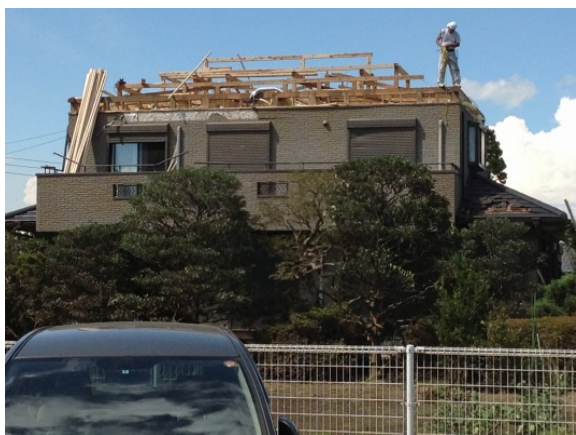
写真 5. 2. 5 小屋組の被害

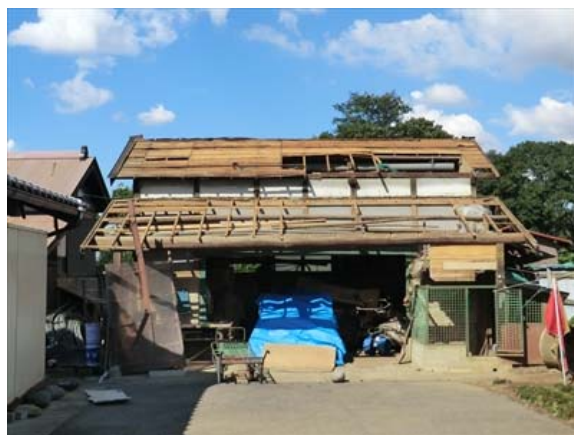
写真 5. 2. 6 小屋組の被害

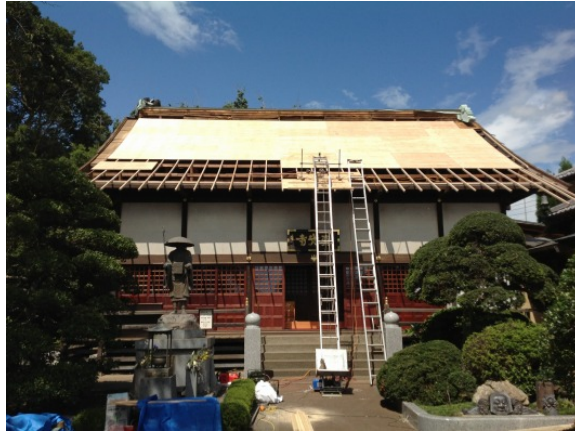
写真 5.2.7 屋根ふき材の被害（社寺建築）

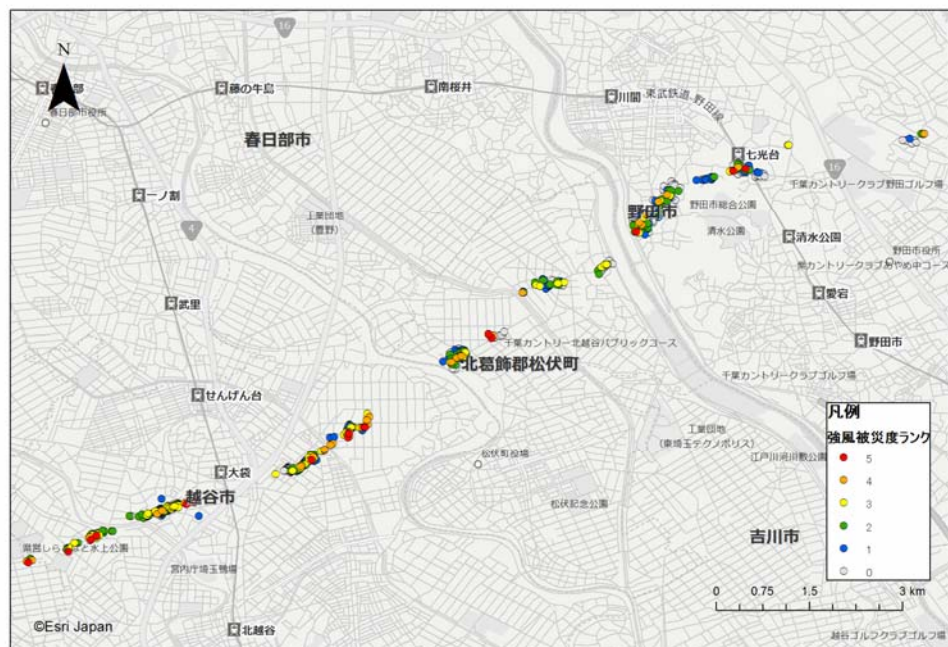
図 1.2 強風被災度ランクによる被害分布（当初調査＋追加調査）

また、当初調査と追加調査の計 593 棟の調査結果を被災度ランク別に色分けした地図を図 1.2 に示す。

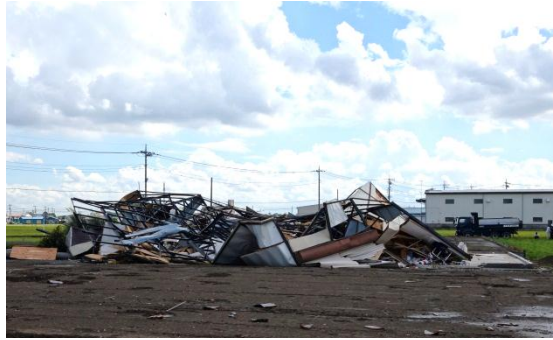
写真1は、奥行き10.8m幅14.4m天井高5.4mの軽量鉄骨造1階建て（切妻屋根）の倉庫兼アトリエとして使用されていたもので、平成20年に改築したものとのことである。建築物は倒壊し、南側（写真右）から北側に移動している。

写真1 軽量鉄骨造倉庫の被害（室井公美子氏提供）

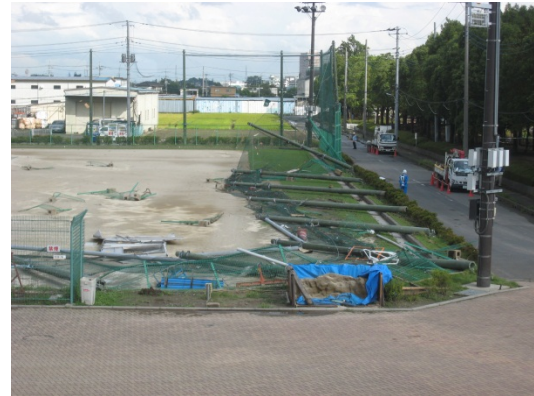
写真6及び7は、写真1の西側に位置する「しらこぼと運動公園」第2競技場のネット支持柱と電柱の被害である。南・西側のネット支持柱および東側の電柱は倒壊したが、東・北側のネット支持柱や照明塔は倒壊しなかった。ネット支持柱の寸法は、長さ約8.3m、根元部の太さ320mm、コンクリート厚さ50mm、鉄筋8mmφである。

写真7 ネット支持柱の被害
