栃木県内コースター事故調査報告書

平成26年7月

社会資本整備審議会

那須ハイランドパーク「スピントーンコースター」

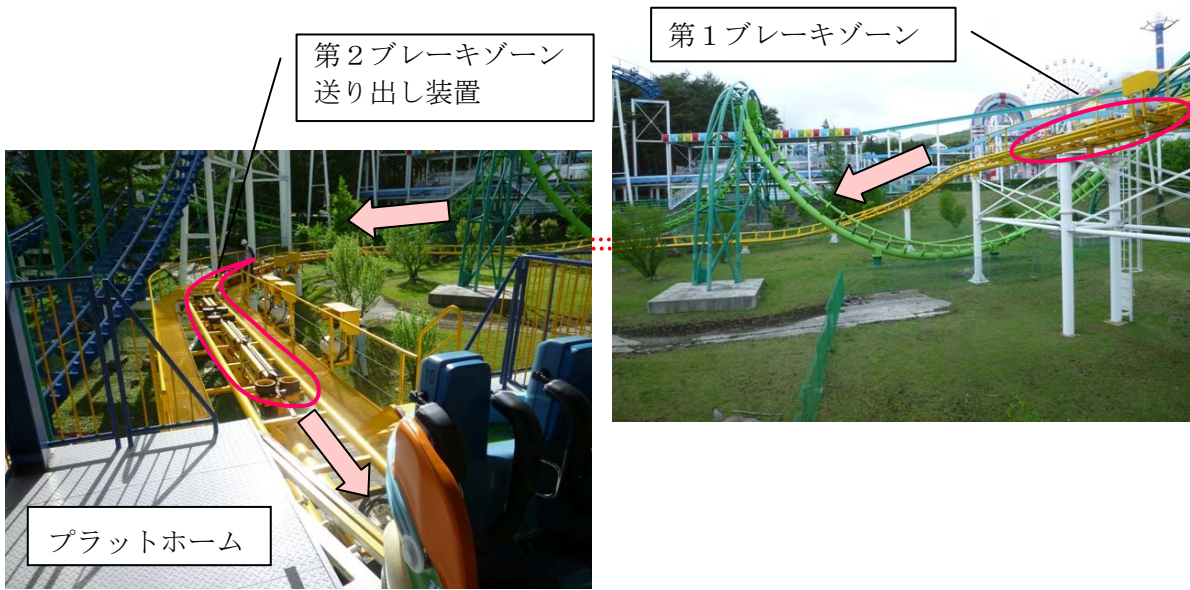
写真1 プラットホーム進入までの停止方法

コースターの走路終盤からプラットフォーム進入までの停止方法は次のようになっている。（写真1）

(3) 第2ブレーキゾーンにて再度コースターを停止させる。

(4) コースターが停止後に第2ブレーキゾーンのブレーキを開放し、送り出し装置により低速でプラットフォームまで送り出す。

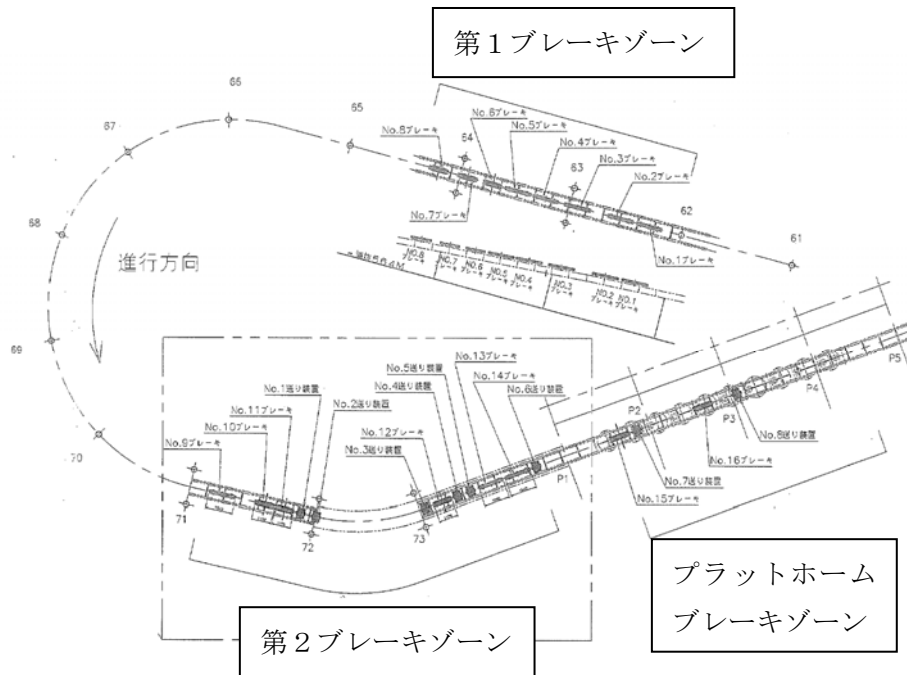
図1 走路上に設置された制動装置

制動装置は、走路上の第1ブレーキゾーン、第2ブレーキゾーン及びプラットフォームブレーキゾーンに設置（図1）されており、ブレーキを空気圧で駆動し、コースターの下部に設置されたフィンを挟むことにより制動する。第1ブレーキゾーンは8基、第2ブレーキゾーンは6基のブレーキが設置されており、設計上のブレーキ長さ及びライニング長さは表1のとおりである。

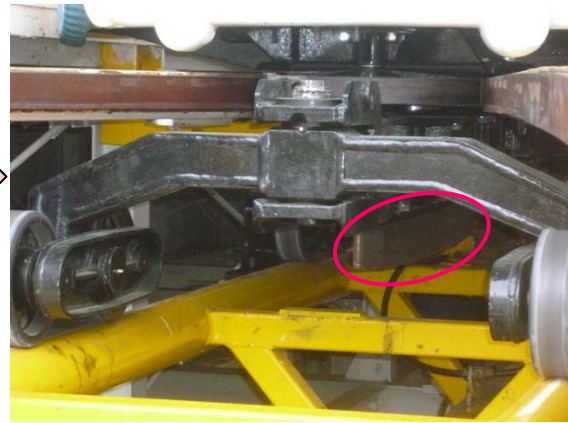
写真3 コースター下部のフィン

第2ブレーキゾーンでコースターを再度停止させた後、客席部分の回転がある程度収まった後に送り出し装置のローラー（ウレタン製）が開いた状態から自動で閉じてコースター下部のフィンを挟み（写真3）、ブレーキを開放して送り出し装置のローラー（写真4）を回転させることにより、コースターを低速でプラットホームまで送り出す。

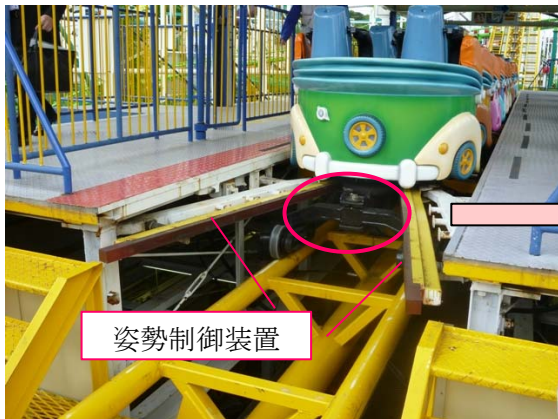
写真5

走行中の客席部分は、コースター下部に設置されたローラーと一緒に水平方向に360度の自由回転をする。客席は、送り出し装置により低速でプラットフォームへ送り出され、コースター下部のローラー（写真6）がプラットフォーム手前の走路上に設置された回転止め装置の姿勢制御装置（写真5）に接触し、客席部分の回転を止めて乗客が乗り降りできるように（前向きまたは後ろ向き）する。その後、車輛固定装置にてローラーを挟み客席部分を固定する構造となっている。（図2）

回転止め装置の姿勢制御装置

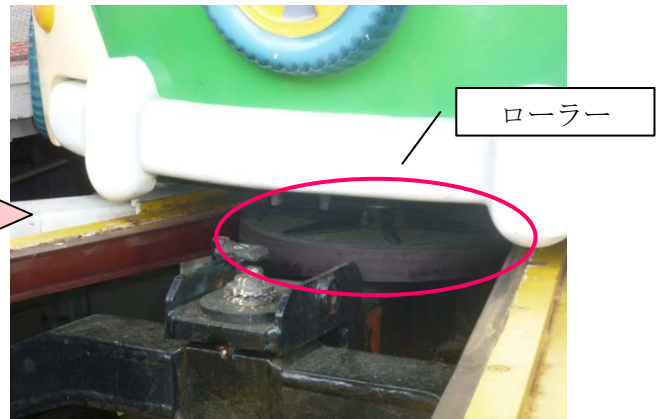
写真6

コースター下部のローラー

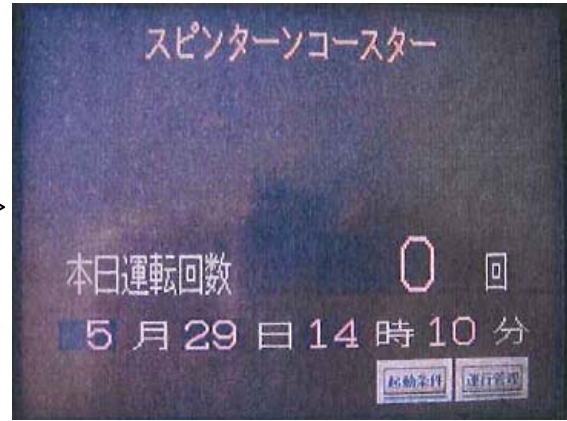
写真8 初期設定画面

運転操作盤の初期設定画面（写真8）は「本日運転回数」と「日付と時間」が表示されており、運転者が運転操作盤のタッチパネルを押し起動条件画面（写真9）に切り替えることで、各装置の状態が表示される。
