## 改善箇所説明図①

## 改善箇所説明図②

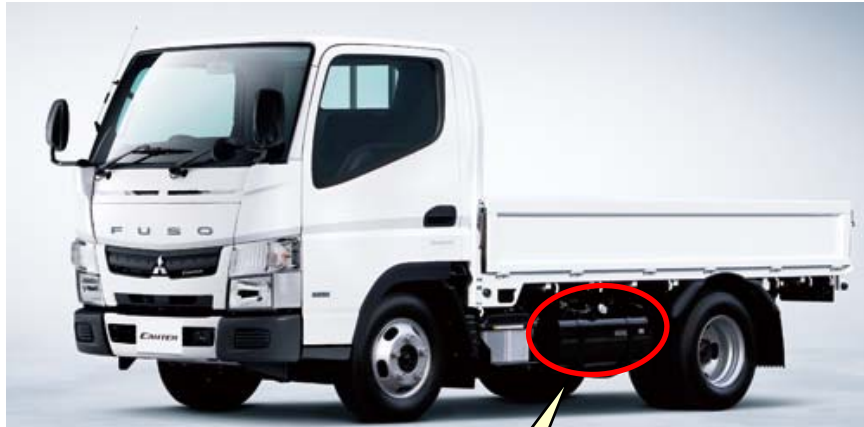
基準不適合発生箇所

小型トラックの燃料ポンプにおいて、使用過程における紫外線による劣化および製造時の残留応力によって樹脂部に亀裂が発生することがある。そのため、そのままの状態で使用を続けると、亀裂が進行して燃料が漏れるおそれがある。

全車両、燃料ポンプの上部樹脂部分にゴム製カバーを追加する。

また、燃料ポンプを点検し、上部樹脂部分に亀裂がある場合は、燃料ポンプを新品に交換する。
