改善箇所説明図

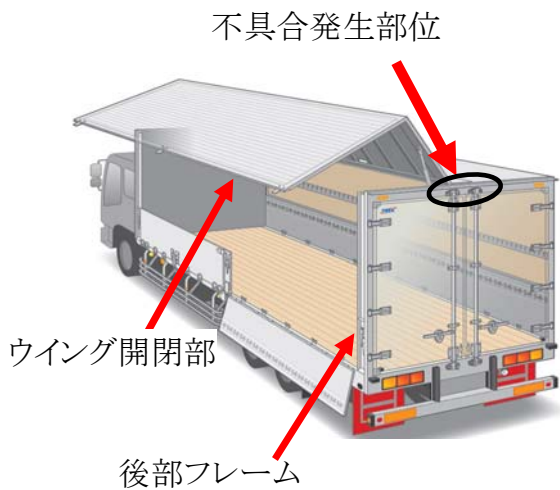
ウイングボディに架装したトラックにおいて、荷台のウイングを開閉するための油圧ホースの配索が不適切なため、ウイングの開閉により油圧ホースがウイングボディの枠に接触するものがある。そのため、そのままの状態で使用を続けると、油圧ホースが摩耗し、最悪の場合、作動油が漏れ、開いているウイングが意図せず閉まるおそれがある。

全車両、油圧ホースガイドを取付け油圧ホースの配索を変更する。また、油圧ホースを点検し摩耗などがある場合は交換する。
