改善箇所説明図

S1000RR

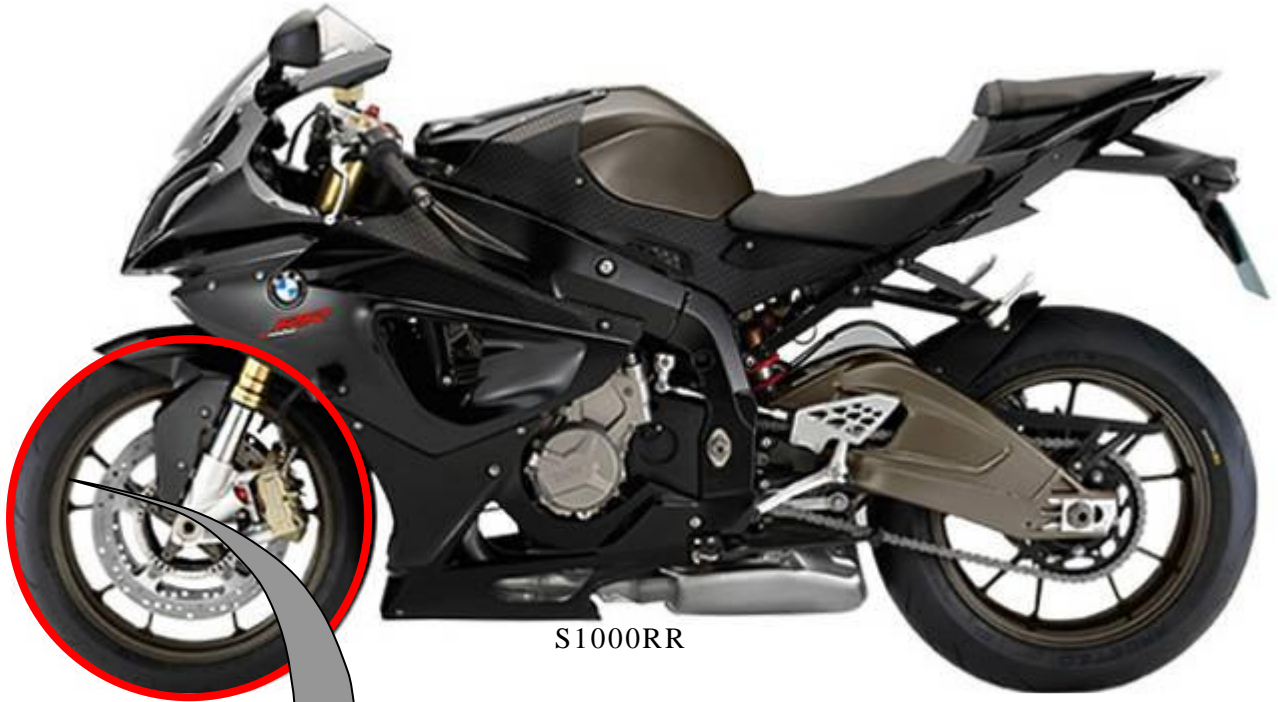
① フロントタイヤ

スチールベルト層の構造設計が不適切なため、走行中の衝撃等によりスチールベルトコード付近に局部的に剥離が発生するものがある。そのため、そのままの状態で使用を続けると剥離が拡がり、タイヤが変形して、最悪の場合、エア漏れに至るおそれがある。

全車両、装着タイヤを点検し、該当のタイヤを装着している場合には、代替品のタイヤと交換する。

フロントホイール固定部に白ペイントマークを付ける(図示とおり)
