# 海岸保全施設の修繕等の事例について

# 1. 修繕等の事例の調査方法(調査の目的・対象)

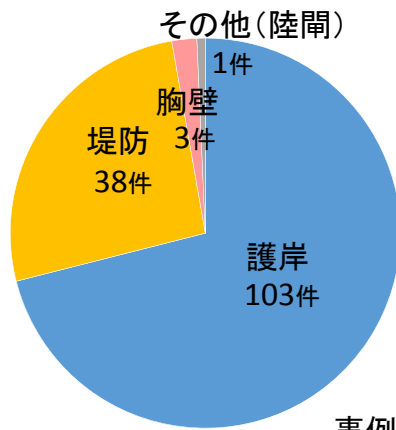
### 【構造形式別の事例数】

- 事例調査①では145件の事例を収集。収集した事例のうち構造形式別では、護岸が103件で最も多い。
- 修繕等を実施した施設は、建設後の経過年数は50年前後が多い。
- 対策の実施理由より、《事後保全的事例》及び《予防保全的事例》に分類。

事例調査①: 145 件

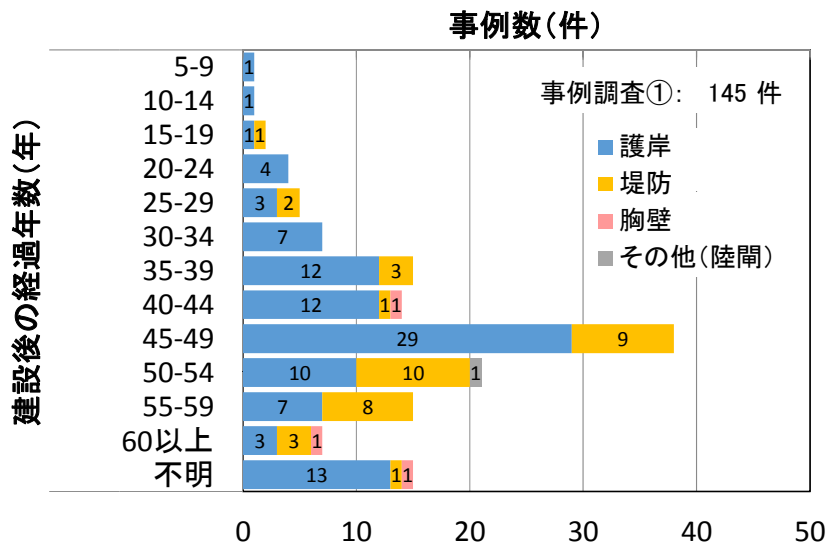
### 【建設後の経過年数】

事例調査①: 145 件

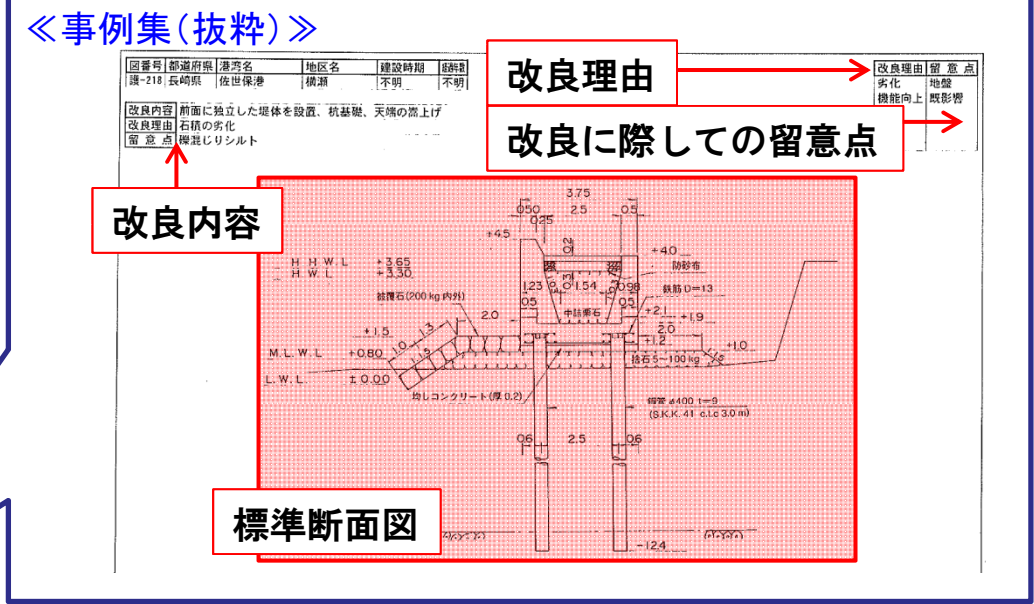
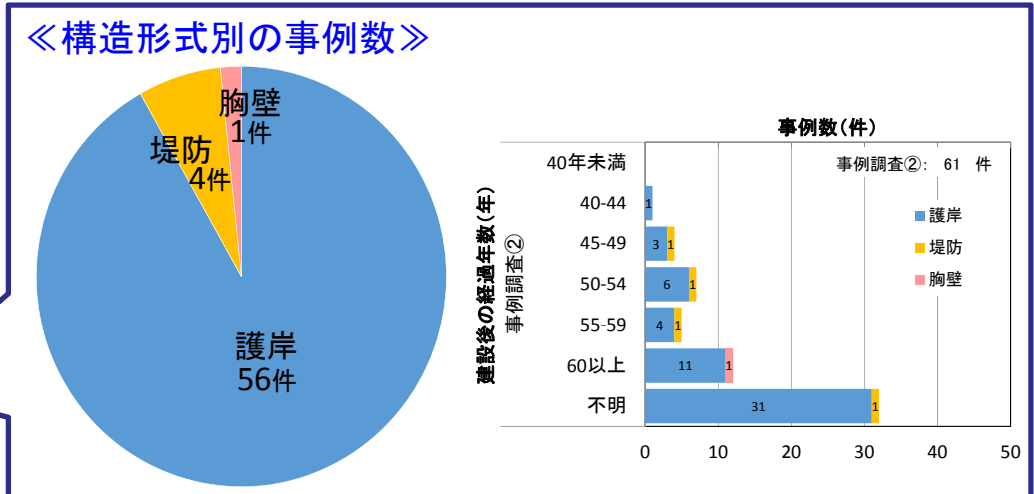
## 【港湾技研資料No.848の収集事例】

○平成7年度に実施された海岸保全施設の改良・更新事例の調査により、298件の事例が収集されている。  
 ○事例調査②では、平成7年度の調査で収集した事例で、劣化を改良理由とする135事例を調査の対象としたところ、61件の有効回答が得られた。

有効回答事例の整理 …61事例  
 (有効回答率45%)

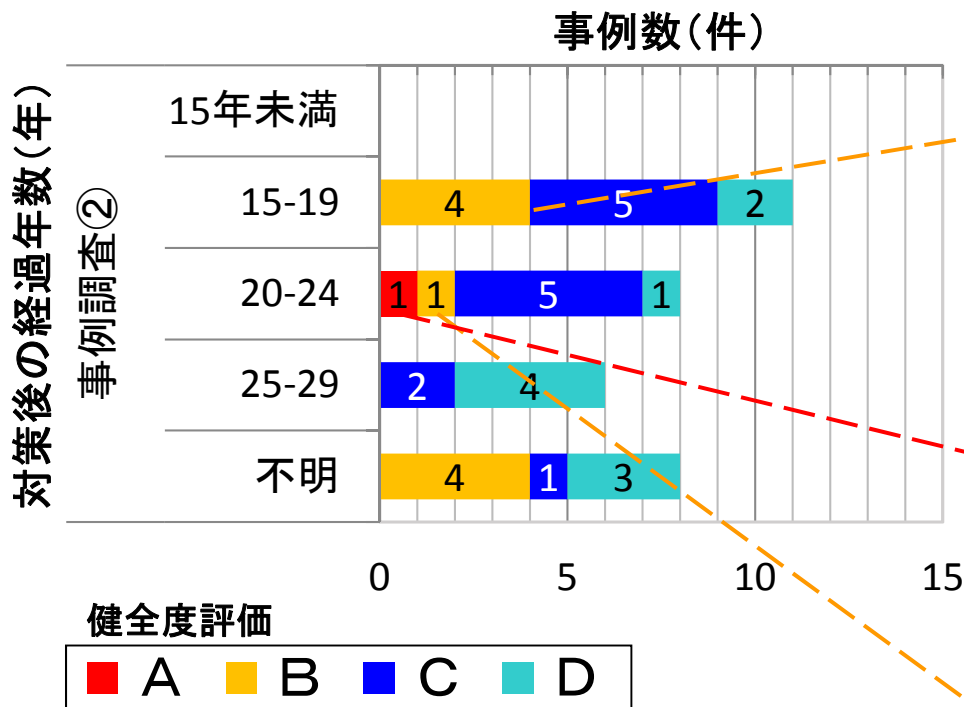
## 【対策後の健全度と代表的な変状事例】 ≪対策後の経過年数別の健全度評価(護岸)≫

○対策後の施設の健全度評価は、Cが多く、次いでD及びBが多い。また、健全度評価Aも確認された。  
 ○事例数が少ないことと、対策年及び健全度評価の年数がはっきりしない事例もあり、明確な傾向がみられない。

※変状の進行が早い施設については、  
 その原因等について追跡調査が必要。
