# 改善箇所説明図

690SMC R

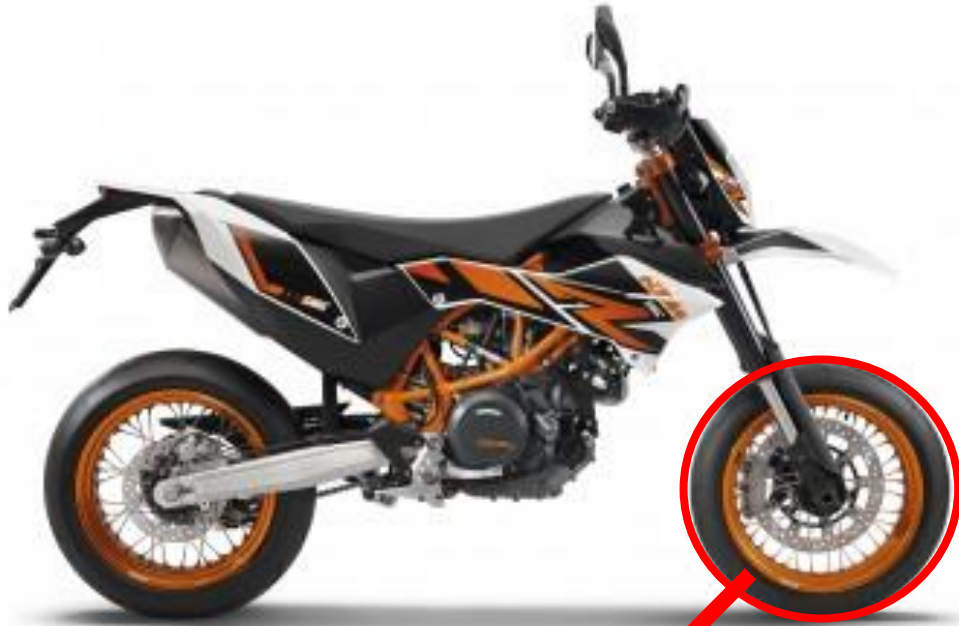
①フロントタイヤ

基準不適合発生箇所

（ スチールベルト層の構造設計が不適切なため、走行中の衝撃等によりスチールベルトコード付近に局部的に剥離が発生するものがある。そのため、そのままの状態で使用を続けると剥離が拡がり、タイヤが変形して、最悪の場合、エア漏れに至るおそれがある。

改善の内容：全車両、装着タイヤを点検し、当該タイヤを装着している場合には、代替品のタイヤと交換する。
