山形県内ウォーターシュート・北海道内コースター
事故調査報告書

平成26年12月

社会資本整備審議会

事故Ⅰ

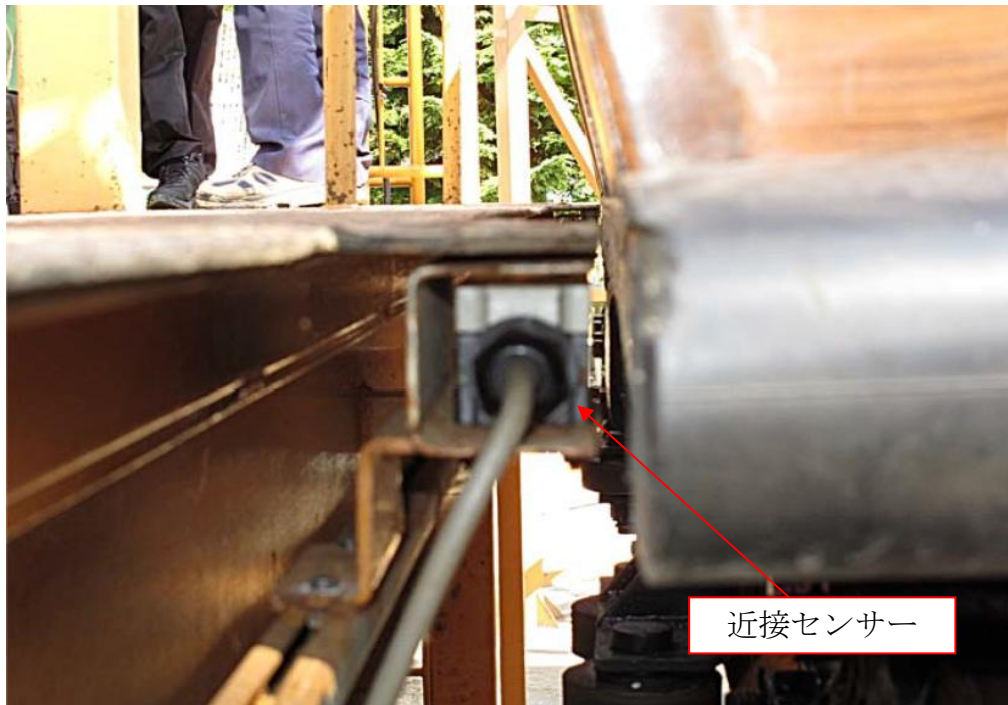
写真Ⅱ-2. 近接センサー (プラットフォーム)

- ③ プラットホーム上の近接センサーは、車両下部を横から感知して動作する。(写真Ⅱ-2)

- ④ ルスツリゾートによると、近接センサーを交換するのは動作に異常が認められた時であり、これまでに近接センサー13個のうち7個を故障で交換している。また、センサーの寿命については、指定されておらず、特に寿命はないものと考えている。また、このセンサーはドイツ製であり、便宜上、国内メーカー製の同等品を代替部品としている。
- ⑤ 佐伯工業によると、メーカーによる本近接センサーの寿命データはないが、一般的なセンサーと同様の取り扱いにより、自社で保守する場合は5年で交換している。8年を過ぎると責任が持てない旨所有者に伝えている、とのことであった。
