## 改善箇所説明図

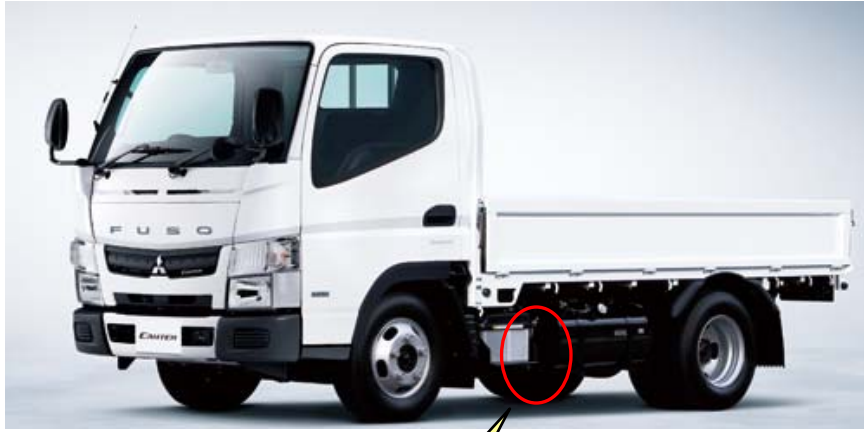
基準不適合発生箇所

小型トラックにおいて、バッテリーイコライザーの12Vと24V端子の防水加工に不適切なものがあり、融雪剤等の導電物質が付着すると、当該端子とバッテリーイコライザーのケースが通電して電氣的腐食が発生するものがある。そのため、そのままの状態で使用を続けると、当該端子部でショートが発生し、最悪の場合、端子周りの樹脂部品、配線からの発煙、発火に至るおそれがある。

全車両、バッテリーイコライザーの12Vと24V端子部に高粘性グリスを塗布し、被水防止の樹脂製カバーを追加する。

また、12Vと24V端子部の著しい電氣的腐食によって、配線の固定が正常に行えない場合には、バッテリーイコライザーと配線を新品に交換する。

ただし、架装物との干渉により被水防止の樹脂製カバーを追加できない車両については、カバーの装着はせず、高粘性グリスの代わりにボンドを塗布する。
