## 改善箇所説明図

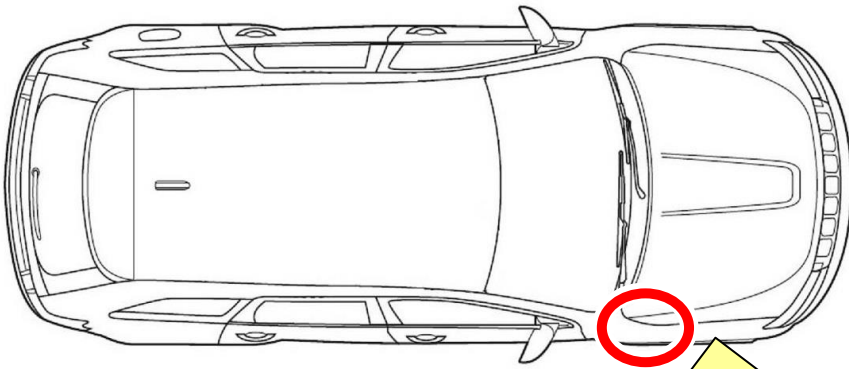
運転席足元(右側キックパネル内)

ボディコントロールモジュール

ボディコントロールモジュールの制御プログラムが不適切なため、後面方向指示器の故障診断機能が作動しないことがある。そのため、後面方向指示器が故障した場合に、運転者に対する警告機能(側面方向指示器の点滅回数変化、メータクラスタ内の作動状態表示ランプの点滅回数変化及び作動音の発生周期変化)が作動しないおそれがある。

全車両、ボディコントロールモジュールの制御プログラムを書き換える。

識別 : 運転席ドアストライカー下部固定ボルトの頭部に黄色ペイントを塗布する。
