# 改善箇所説明図

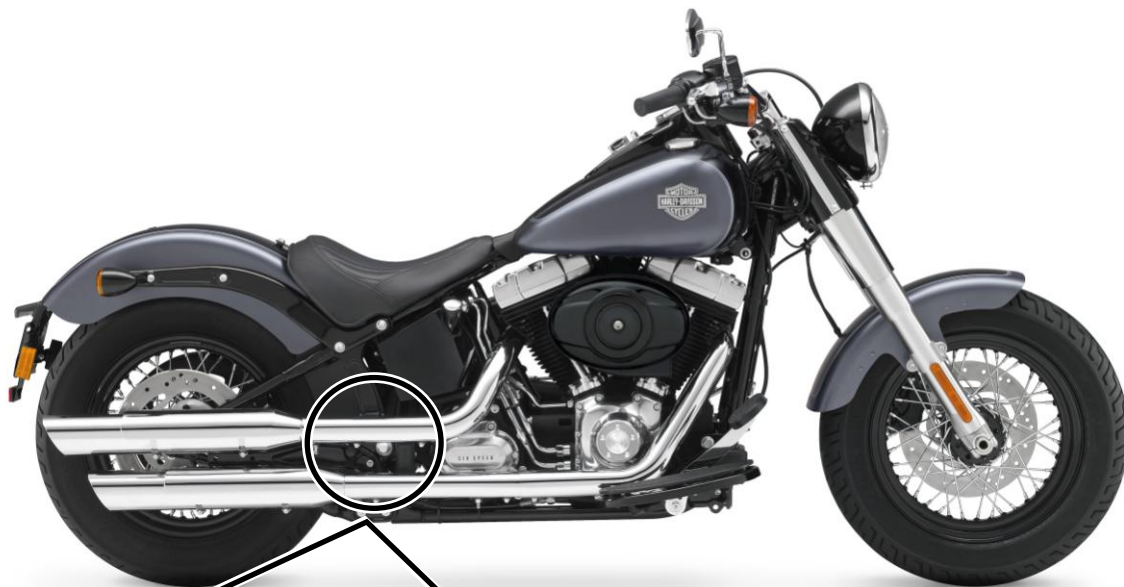
ボディコントロールモジュールのプログラムが不適切なため、前面方向指示器の不点灯が発生した場合に、運転者に不点灯を知らせる機能（インジケータランプの点滅回数増加）が作動しないおそれがある。

ボディコントロールモジュールを適切なプログラムに設定する。

フレームネック部分に外-2136 のステッカーを貼付する。
