[改善箇所説明図] ②

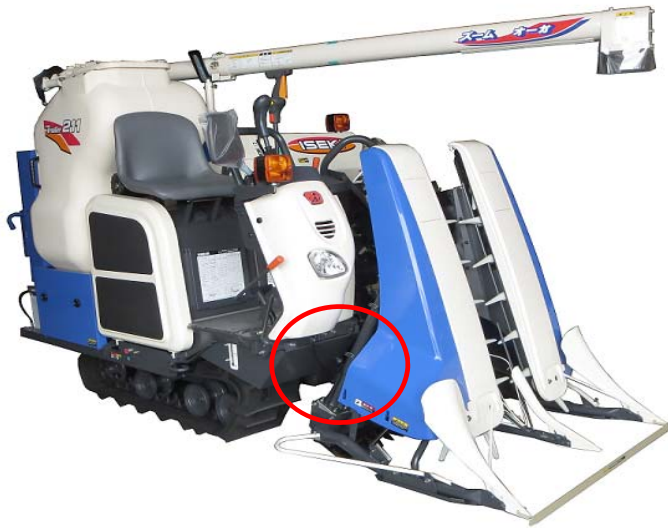
【改善前】 ホースとケース干涉

動力伝達装置において、HST(静油圧式無段変速機)ホースの取り付け角度の設計が不適切なため、ホース又はクランプがカウンターケースと接触するものがある。そのため、そのまま使用を続けると、機体振動によりホースに亀裂が発生し作動油が漏れ、最悪の場合、走行が不能となるおそれがある。

【改善後】 スキマ:5.6mm

全車両、ホースの取り付け角度を修正する。また、ホース又はクランプに損傷がある場合は新品に交換する。
