改善箇所説明図

【改善措置の内容】

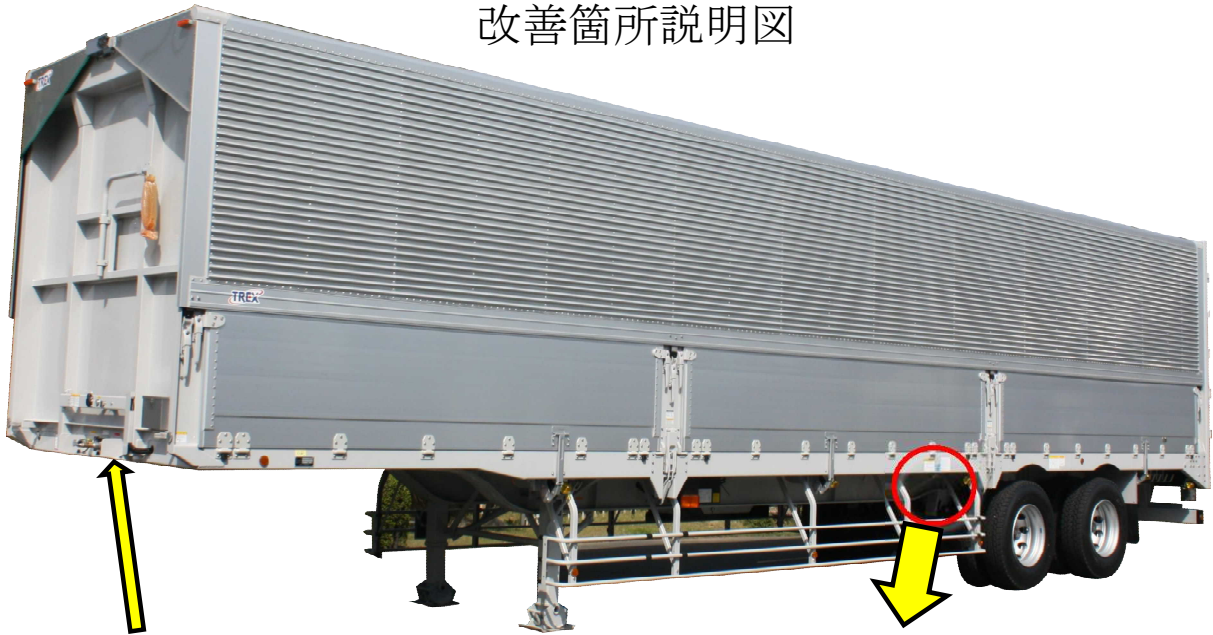
交換期限を超えて使用されたスプリングチャンバ内のダイヤフラムの劣化等により、エア漏れを生じるものがある。そのため、ブレーキ系統のエア圧が低下して駐車ブレーキが作動し、操作バルブがエア供給を停止するが、エア圧回復後もその状態を維持するため、ドライバーが走行前に駐車ブレーキを解除しない場合、ブレーキの引きずりを生じ、そのまま走行を続けるとドラムが過熱して、最悪の場合、火災に至るおそれがある。

- (1) チャンバ類のダイヤフラムの定期交換とエア漏れがある場合の対処方法に関し、パンフレットにより注意喚起するとともに、警告ラベルを車両に貼付ける。
- (2) 全車両、トレーラに装備されている中期ブレーキ規制以前の機能を有する操作バルブを、ブレーキ配管系統のエア圧低下に関与しないものに交換する。
