## 改善箇所説明図

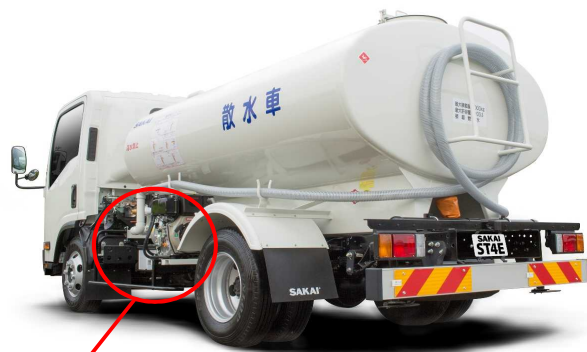
散水車の水ポンプ用エンジンにおいて、カムが形状が不適切なため、エンジンを停止寸前の状態からアクセルを急激に最高回転状態まで作動させた際に、エンジンが逆回転することがある。そのため、排気ガスが吸気側へ吐き出され、エアクリーナー内のエレメント、エアクリーナカバーを焼損するおそれがある。

全車両、水ポンプ用エンジンのカムを対策品に交換する。
