# 改善箇所説明図

### 【エールベベ・クルット 3i 全品番】

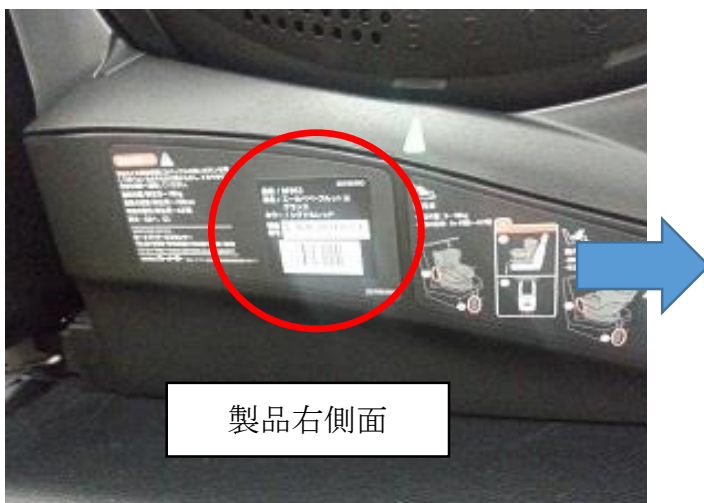
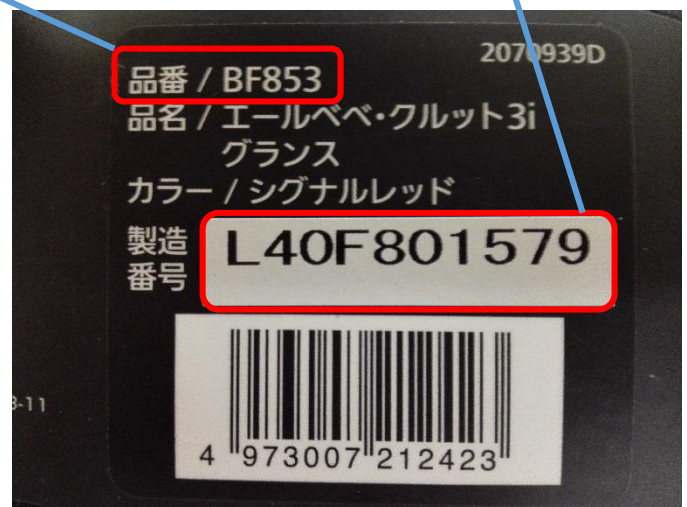
製品右側面

BF840／BF841／BF842／BF843／BF844  
BF850／BF851／BF852／BF853  
BF800E／BF801E／BF802E／BF803E

L40F800001 ～ L40F807720  
L50F807721 ～ L50F816683
