## 改善箇所説明図

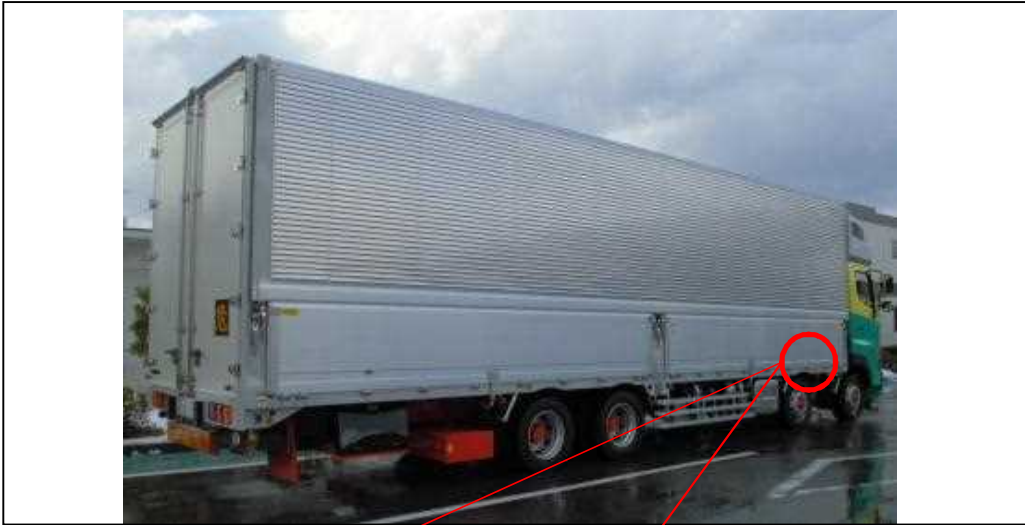
対象車両外観写真

大型トラックの車体構造部において、架装に係る設計が不適切なため、縦根太と横根太を結合するブラケットと、電気配線またはエア配管の隙間が少ないものがある。そのため、走行時の振動等により当該ブラケットと電気配線等が接触し、そのまま使用を続けると、電気配線等が損傷して、最悪の場合、意図せずにエンジンが停止、またはブレーキが効きづらくなるおそれがある。

全車両、車両内側に取付の縦根太と横根太の結合ブラケットの隙間を確認し、隙間が少ない車両については、結合ブラケット下面を加工して電気配線やエア配管との隙間を確保する。電気配線やエア配管に損傷がある場合、新品の電気配線やエア配管に交換する。
